VISTORIA DE ESTÁDIO DE FUTEBOL: ESTUDO DE CASO ESTÁDIO ENGENHEIRO MÁRIO BALSINI, CRICIÚMA - SC

Fillipe Fernandes Pazzini (1), Evelise Chemale Zancan (2).

UNESC – Universidade do Extremo Sul Catarinense
(1)lipfernandes@hotmail.com, (2)ecz@unesc.net

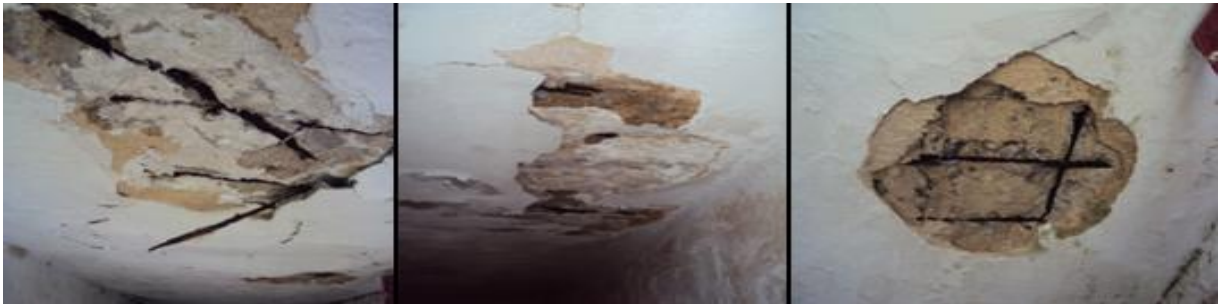
A definição da realização da esclerometria deve-se ao fato que durante a vistoria constatou-se armaduras expostas, bem como queda do revestimento do concreto, conforme figura 3 a seguir.

Figura 3: Anomalia de armaduras expostas encontradas.

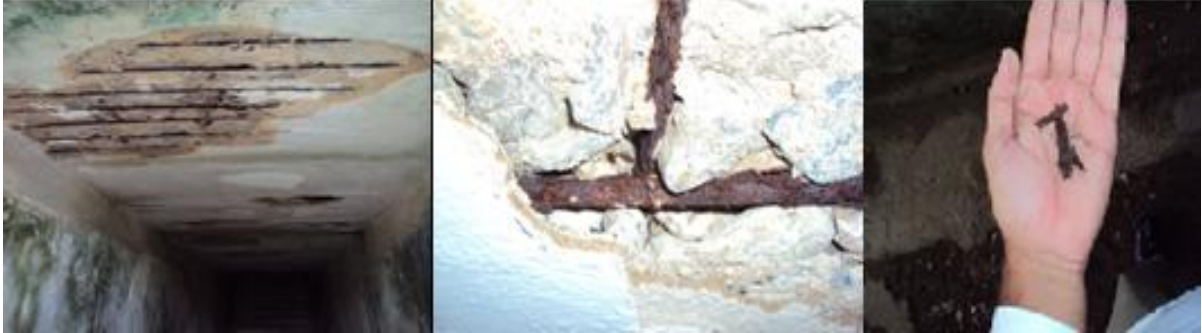
Destaca-se a preocupação com a incidência de armaduras expostas oxidadas nos túneis de acesso ao campo e no setor do restaurante, conforme figura 7. As armaduras expostas oxidadas encontram-se no teto das partes inferiores das arquibancadas, sendo setores como restaurantes vestiários e túneis de acesso ao campo de futebol.

A armadura interna das peças estruturais de concreto, principalmente no teto dos túneis de acesso ao campo, apresenta problemas de corrosão em estágios diferenciados, ou seja, de corrosão superficial, até barras rompidas pela ação intermitente da corrosão.

Figura 7: Armaduras expostas oxidadas.

Devido ao fator de risco as pessoas, provocadas pela incidência de exposição das armaduras e a inexistência de projeto estrutural para avaliar o dimensionamento das armaduras, recomenda-se verificar o grau de corrosão das armaduras e a perda ou não de função estrutural.

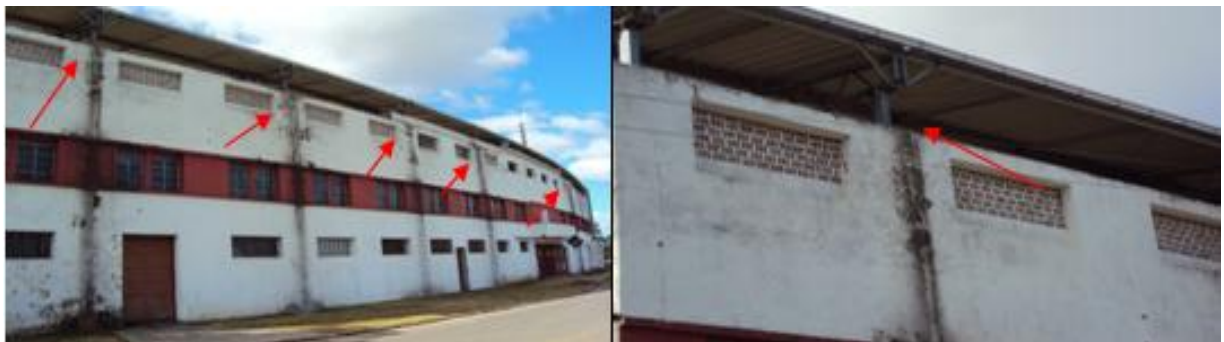
A cobertura e a calha de escoamento da água da chuva do Estádio são novas, porém, executadas de maneira errôneas. Não foram colocados tubos verticais para escoamento da água da chuva até o solo. Recomenda-se instalar junto à calha de escoamento da água da chuva, tubos verticais até o solo, conforme figura 8. Através destes tubos, a água escoar por gravidade. Estas instalações têm como principal função, recolher e conduzir para um local determinado às águas provenientes da chuva que atingem a edificação, garantindo, desta forma, que não haja excessiva infiltração ou umidade na estrutura. Também se faz necessário uma proteção entre a parede de alvenaria e a cobertura para impedir a penetração da água da chuva à arquibancada.

Figura 8: Falta de tubo vertical.

Constatou-se na vistoria que a simples falta deste tubo vertical, conforme figura 8, ocasionou grande parte das patologias na estrutura do Estádio. A água que não escoa até o solo escorre por toda a fachada externa do Estádio, prejudicando os sistemas de impermeabilização, revestimentos e alvenaria.

Outro fator importante identificado foi que a cobertura da arquibancada limita-se até a linha vertical da parede de alvenaria, fazendo com que a água da chuva entre para a parte superior da arquibancada e, conseqüentemente, penetrando a água ou umidade, acelerando a corrosão das armaduras. Este detalhe é muito importante, por isso, recomenda-se instalar uma proteção metálica ou aumento da alvenaria para o impedimento de percolação da água.
