6.5.5 Análise das Condicionantes Físicas

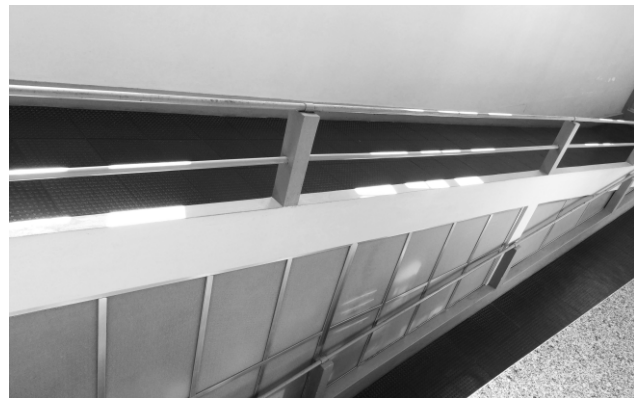
A foto ao lado retrata a situação atual da rampa de acesso ao segundo pavimento do Hospital São Sebastião em Turvo/SC. Nela podemos perceber a falta de acessibilidade. Segundo NBR 9050 - norma de acessibilidade - rampas acessíveis à portadores de deficiências físicas devem ter uma inclinação máxima de 8,33%. No hospital hoje não existe outra maneira de acesso ao segundo pavimento que não sejam escadas ou a rampa, dificultando a acessibilidade universal ao edifício, já que as mesmas não possuem o requisito mínimo de acessibilidade instituídos pela norma.

A rampa até poderia ser dessa maneira, se houvessem outras alternativas de acesso ao segundo pavimento do edifício.

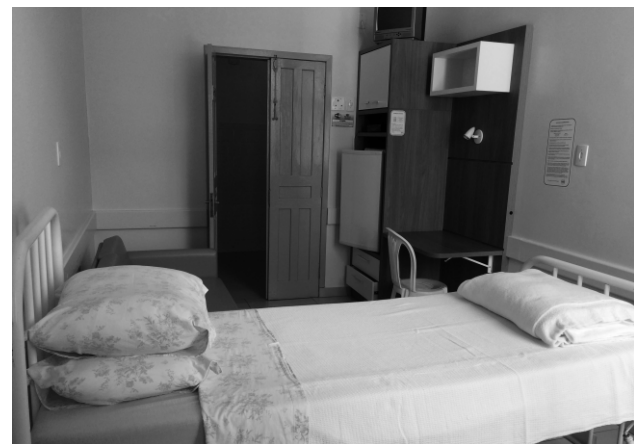
A foto mostra o tipo de abertura utilizada no edifício. Por ser antigo, suas portas e janelas são da época de implantação do hospital, o que hoje, torna os procedimentos de entrada de macas e cadeiras de rodas dificultoso, por ser ela de duas folhas com trava superior. Além disso, cada folha dessa porta tem dimensões de 50cm, o que torna a passagem do público desconfortável, pois geralmente só uma folha é manejável, a outra sempre se encontra travada.

Outro ponto negativo desse tipo de abertura e a falta de iluminação que adentra o espaço, por terem elas grandes marcos e poucas áreas de vidro, tornando o ambiente escuro, com pouca iluminação e ventilação.

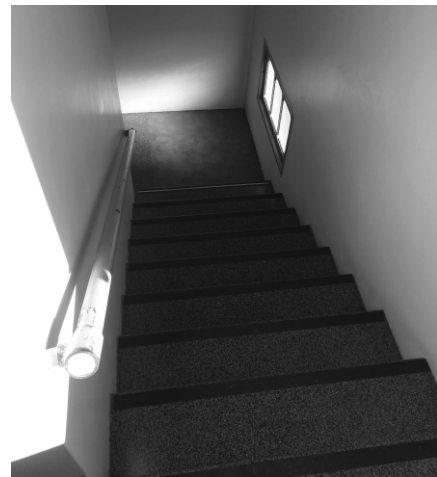
A foto ao lado mostra a escada que dá acesso a ala de psiquiatria. Essa escada é o único modo de acesso pelo público externo e pacientes, sendo ela de difícil acesso, pouco iluminada e com o pé direito baixo em determinado ponto.

Segundo relatos internos realizados através de pesquisas, já houveram óbitos por infarto nessa ala por não haver meios de transportar o paciente da ala psiquiátrica até a emergência. Isso acontece pelo fato de essa ala não possuir contado direto com a rampa de acesso ao primeiro pavimento (única maneira de transportar um paciente de maca até o pavimento inferior).

A ala psiquiátrica é barrada ao acesso da rampa pelo claustro (residência das irmãs), local ao qual ninguém tem acesso a não ser as próprias irmãs. Isso gera um grande ponto de conflito dentro do Hospital, levando ao óbito pacientes que teriam possibilidade de atendimento e até de sobrevivência, se não fosse essa grande barreira de fluxo imposta por uma disposição inadequada.

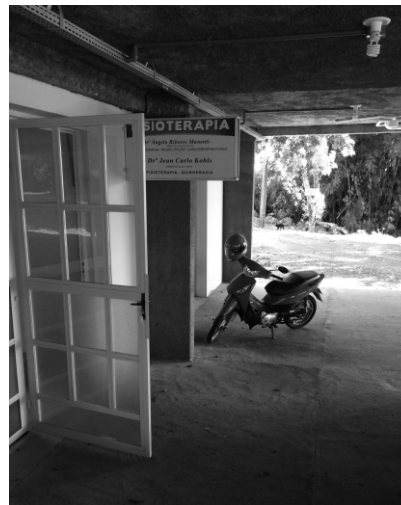
A foto ao lado representa a entrada da fisioterapia do Hospital São Sebastião, que hoje ocupa parte do necrotério existente no Hospital. A entrada acontece entre dois declives, o que dificulta o acesso do público, ainda mais sendo um público com limitações de vários gêneros. Além do mais, essa entrada acontece sob pilotis, não havendo nenhum tratamento adequado à gerar um ambiente agradável e confortável aos pacientes.

Acima da ala fisioterápica, há a nova ala instituída no Hospital, a de diagnóstico por imagem. Essa disposição pode gerar problemas se não bem isolada com elementos que barrem a radiação dos equipamentos. Essa é uma questão que será melhor aprofundada e estudada, a se entender quais os riscos eminentes nesse caso, já que ainda não há informações de que tipo de isolante foi utilizado.

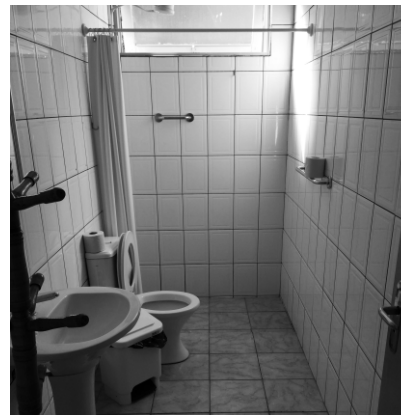
O problema que é frequentemente encontrado em edificações hospitalares antigas é a falta de acessibilidade aos ambientes, principalmente à banheiros. No caso do Hospital São Sebastião não é diferente. O hospital sofreu reformas e tentou se adaptar a alguns requisitos instituídos, entretanto ainda não atingiu cem por cento da necessidade.

Os banheiros dos quartos de primeira classe foram a pouco tempo edificados, entretanto não possuem condições mínimas de abrigar uma pessoa com deficiência física, sendo ela impossibilitada de utilizar suas instalações. Quando falamos desse tipo de edifício, a acessibilidade é imprescindível, pois é um ambiente propício à utilização de cadeira de rodas.

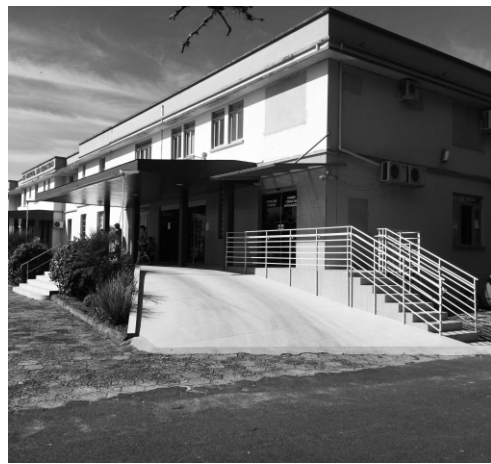
O problema de acessibilidade, dentro do Hospital São Sebastião começa logo na entrada. A rampa de acesso da ambulância para pacientes em regime de urgência e emergência acontece junto com a entrada de pacientes eletivos, em regime de internação e visitantes. Além disso, apenas a presença de escadas faz o papel de acesso ao edifício, tornando a entrada de público com limitação física impossível sem a ajuda de terceiros.

A falta de acessibilidade em edifícios como esse é preocupante. Estabelecimentos assistenciais de saúde devem ser totalmente acessíveis, dando condições mínimas aos seus usuários de se utilizarem do espaços de forma autônoma e confortável.

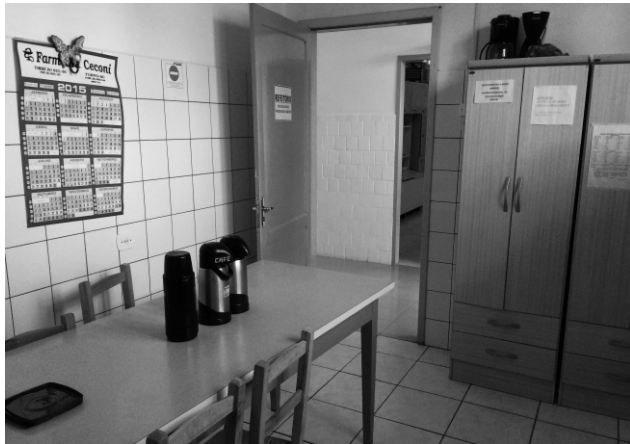
A foto ao lado representa a área de nutrição e dietética do Hospital São Sebastião. Além da falta de espaços já relatada, um problema sério causado pela disposição das funções é o transporte de cadáveres dentro do hospital, sendo que, para ser levado até o necrotério, ele tem que passar obrigatoriamente ao lado da cozinha e refeitório, que são divididos por uma circulação. Por mais que esses ambientes fiquem fechados, o risco de contaminação ou até mesmo pelo encontro desses fluxos é uma grande problemática enfrentada pela instituição hoje.

Essas funções devem ser localizadas em pontos distintos e jamais sofrer atritos, pois são atribuições que trabalham com a higiene.

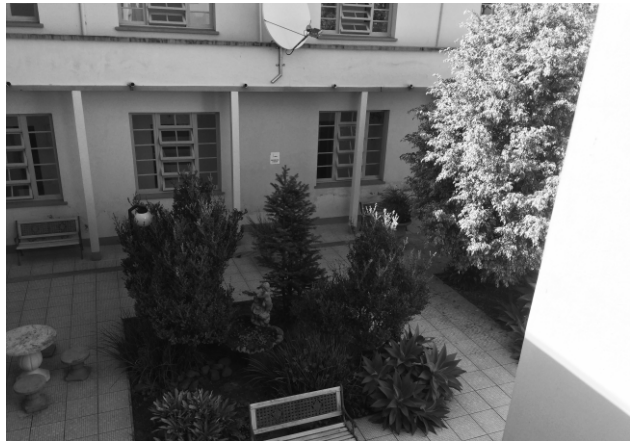
A foto mostra o átrio central do edifício. Esse espaço, originalmente, não possuía pavimento, sendo um espaço de estar, espera e repouso aos pacientes. Hoje ele está sendo invadido por novas construções anexas (como os banheiros dos quartos de primeira classe), perdendo sua vegetação original, sendo descaracterizado e não possuindo mais seu valor inicial.

A forma arquitetônica do hospital é interessante, sendo obtida originalmente através de planta em forma de claustro, vem perdendo suas principais características iniciais pelas constantes mudanças que o hospital vem sofrendo no decorrer dos seus anos de existência, fazendo com que a forma original se perca no decorrer do tempo.

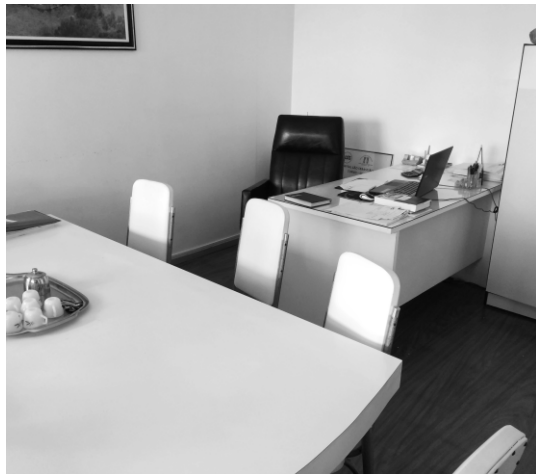
A foto ao lado mostra a sala da diretoria. Essa sala faz parte da administração do hospital, e deve estar localizada de forma unificada com as outras atividades administrativas, porém está desintegrada do resto, localizando-se perto do posto de enfermagem e dentro das atividades de internação, o que causa conflitos de interesses, já que a entrada à ala de internação é controlada, ao mesmo tempo em que há uma grande necessidade de procura pela direção, causando fluxos desnecessários dentro da ala de internação.

Os fluxos dentro de um hospital devem apenas se cruzar quando atribuições afins se complementam, como é o caso do atendimento imediato e do atendimento ambulatorial. Fora esses casos extremos, os fluxos devem acontecer de forma planejada e sem interferências, gerando melhor qualidade e agilidade no atendimento ao paciente, tornando o espaço hospitalar mais organizado e eficiente.

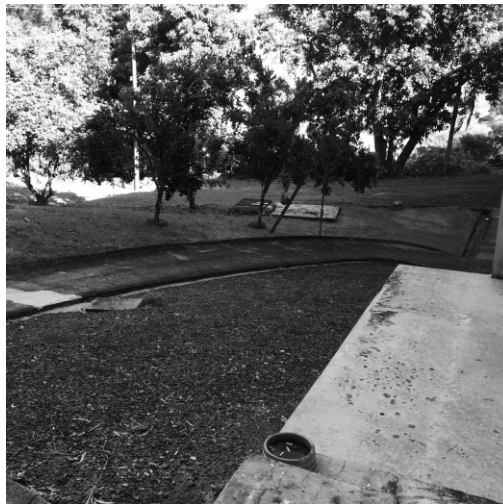
A foto ao lado representa as áreas de espera do atendimento ambulatorial que é realizado dentro do Hospital São Sebastião. Essa atividade que é realizada é um dos mais significativas dentro da instituição, por possuir o hospital um alto grau de especialidades trabalhadas. A estrutura física desses consultórios já não é mais suficiente. Hoje o hospital conta com 4 consultórios, sendo que realiza o atendimento através de 22 diferentes especialidades. Além disso, todos os consultórios são indiferenciados, criando uma situação onde as especialidades não possuam um local de atuação específico com a aparelhagem necessária ao diagnóstico, tendo o corpo clínico que se deslocar com o paciente até outros ambientes.

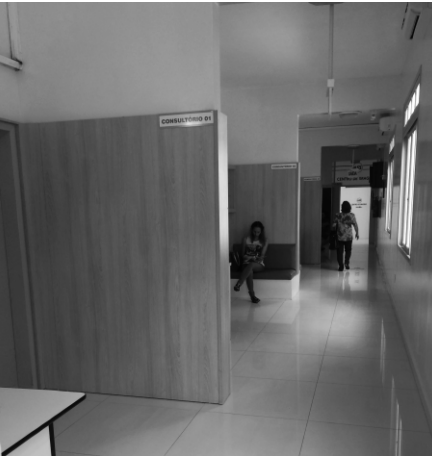
A foto ao lado mostra a situação dos corredores de passagem dentro do Hospital São Sebastião. Dentro de toda a estrutura do hospital, esses corredores sofrem mudanças drásticas, variando de 1,20m à 2,00m. Segundo a norma RDC 50/02, a passagem mínima de serviço para edificações de saúde é de 1,20m, entretanto é uma circulação pequena, já que existem vários fluxos dentro de uma mesma circulação, podendo coincidir a passagem, ao mesmo tempo, de macas, pessoas e cadeiras de roda, gerando conflito.

Outra preocupação são as aberturas existentes, já mencionadas anteriormente, que aliadas a essa variação de dimensão entre circulações, também causam uma problemática ainda maior, sendo elas antigas e permanecendo um folhas travadas.

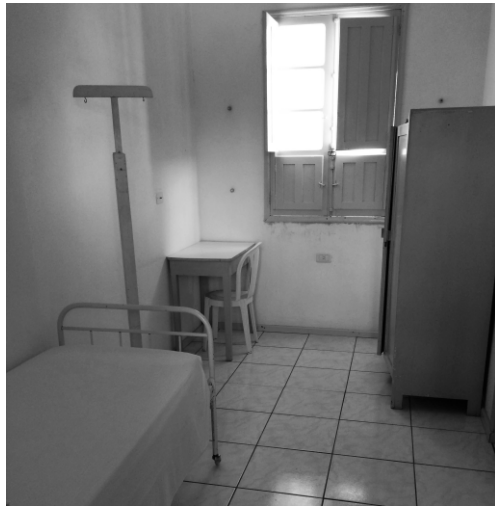
Posteriormente as epidemias de gripe que o Brasil vem apresentando, a Vigilância Sanitária cria um decreto de que é obrigatória a presença de quartos de internação em regime de isolamento em todos os hospitais brasileiros.

Com isso, o Hospital São Sebastião teve que se adaptar a nova ordem criando quartos de isolamento. No total são três e, apesar de terem surgido agora, o estado em que se encontram é totalmente precário. São espaços que se encontram fechados a muito tempo, com mobiliários antigos, com baixo índice de ventilação e iluminação. A foto ao lado demonstra essa realidade, tornando o decreto questionável, já que, se esses espaços não podem apresentar o mínimo de tratamento e conforto ao paciente, por que eles devem então existir? Um paciente em isolamento vive uma realidade crítica, já que deve se abster do convívio para se curar. Se o espaço não apresentar condições mínimas para que o paciente se sinta bem, ele terá vários conflitos internos, depreciando ainda mais a sua doença.

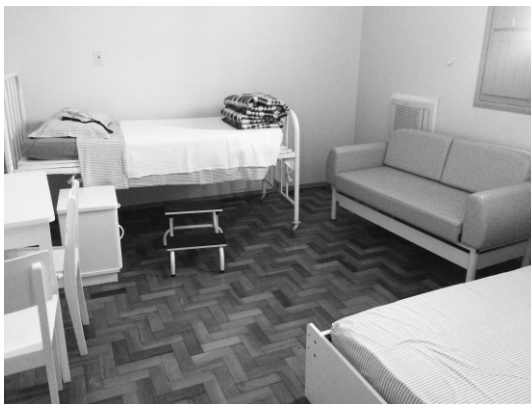
A foto ao lado mostra um dos quartos da ala psiquiátrica do Hospital São Sebastião. Essa ala, dentro da unidade de saúde representa uma porcentagem considerável dos leitos existentes hoje, demonstrando a força desse tipo de tratamento para a região.

Entretanto, hospitais psiquiátricos estão em decadência no mundo atual, sendo substituídos pelos chamados CAPS (Centros de Atenção Psicossocial), que realizam atendimento e cuidados intermediários entre o regime ambulatorial e de internação, em um ou dois turnos de 4 horas, servindo como porta de entrada da rede de serviços para ações relativas à saúde mental, é a alternativa aos hospitais psiquiátricos; e NAPS (Núcleos de Assistência Psicossocial) vem em substituição aos manicômios.

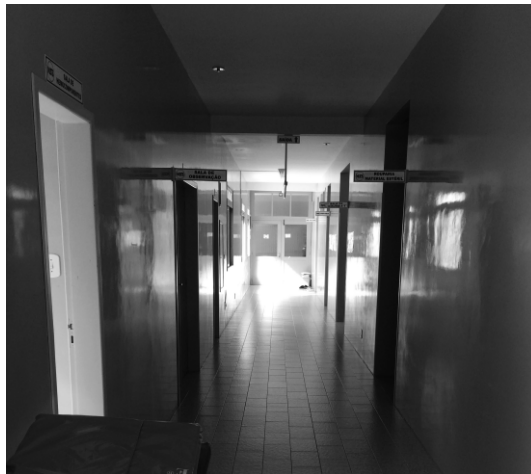
A foto ao lado mostra a ala de clausura, utilizada como residência das Irmãs Franciscanas que vieram a cidade, na época da construção do hospital, para ajudar no atendimento aos enfermos através de cuidados médicos.

Essa área é de acesso proibido, pois por serem devotas à Deus, não podem ter seus pertences pessoais e seus aposentos adentrados por todos, sendo uma área restrita e impedida de servir de passagem de uma ala à outra. Com a construção do hospital vieram para Turvo/SC um total de 12 Irmãs, sendo que agora restam apenas 2, resultando em uma subutilização do espaço, já que a clausura conta com um total de 5 quartos, além de impedir a passagem de pacientes e funcionários. O problema torna-se mais grave quando há pacientes em regime de emergência e que precisam ser transferidos, como já citado na página anterior, podendo levá-los a óbito pelo impedimento do fluxo.
