## **ANÁLISE DAS CONDIÇÕES DE UTILIZAÇÃO DE OBRAS DE ARTES ESPECIAIS, SELECIONADAS NA BR 101 – ESTUDO DE CASO: PONTE SOBRE O RIO ARAÇATUBA – SC.**

Patrick Campos de Souza (1), Daiane dos Santos da Silva (2)

UNESC – Universidade do Extremo Sul Catarinense  
(1) [patrickcampos@ig.com.br](mailto:patrickcampos@ig.com.br) (2) [dss.engcivil@gmail.com](mailto:dss.engcivil@gmail.com)

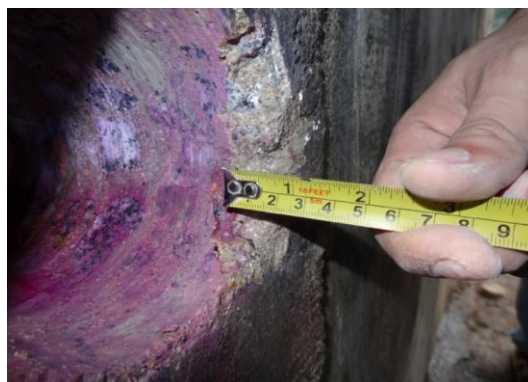
Figura 6: Área carbonatada

Foi realizado ensaio de carbonatação na estrutura da ponte para verificar a espessura carbonatada. A espessura máxima carbonatada medida na estrutura da

ponte foi de 15 mm. Este resultado é inferior aos resultados encontrados por Helene (2001), pode-se verificar na Figura 19 a previsibilidade de carbonatação de uma estrutura com 44 anos é de 21,5 mm, levando em consideração um concreto C30 conforme Helene (2001):

-A espessura carbonatada na estrutura da ponte em estudo foi de 15 mm. Este valor está 31,18 % abaixo dos valores encontrados por outros autores do meio técnico, este efeito pode ser explicado pelo o fato do concreto ter uma maior densidade dificultando a propagação do CO<sub>2</sub>.

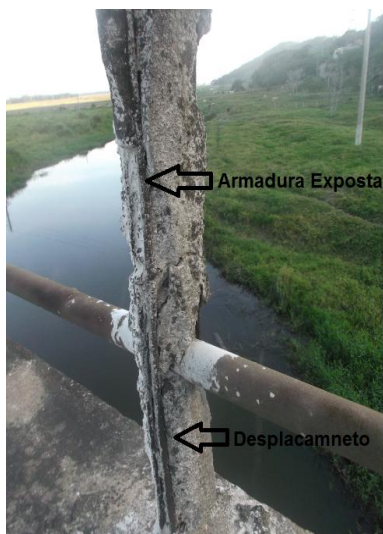
Figura 11: Patologias guarda corpo

- a) Guarda-corpo: Deslocamento do concreto, armadura exposta e fissuras.
- b) Revestimento asfáltico: Fissuras e buracos na pista.
- c) Tabuleiro inferior: Deslocamento do concreto, armadura exposta e bolor.
- d) Aparelhos de apoio: Esmagamento.
- e) Pilares: Deslocamento do concreto, fissuras e trincas.
- f) Blocos de fundação: Deslocamento do concreto e armadura exposta.
- g) Estacas de fundação: Corrosão.

- Diante dos problemas citados anteriormente, fica evidente a necessidade urgente de reparo e reforço na estrutura da ponte em estudo.
