Inspeção Predial: Nova Câmara Municipal de Vereadores da cidade de Criciúma - SC

Giovanni Ceratti (1), Evelise Chemale Zancan (2)

UNESC – Universidade do Extremo Sul Catarinense

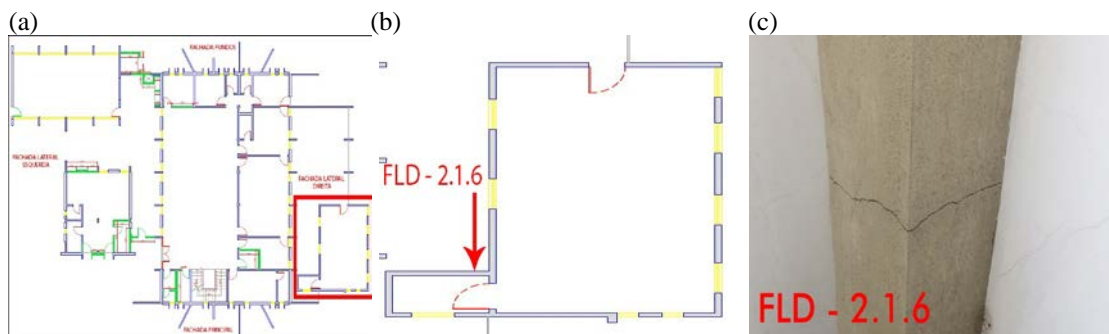
A primeira tratou-se de uma trinca horizontal encontrada em um pilar, conforme figura 4.

Figura 4. Trinca horizontal: (a) planta baixa do pavimento térreo, (b) planta baixa ampliada indicando onde a manifestação de patologia se encontra, (c) foto da manifestação de patologia

Inicialmente acreditava-se que a trinca horizontal FLD 2.1.6 tratava-se de uma trinca em um pilar de concreto armado. Com o uso do scanner não foi identificada a presença de barras de aço ao longo do elemento vertical com aparência de pilar. Nesse sentido, a investigação partiu-se para um apicoamento com ponteira e martelo, confirmando ser um pilar constituído somente de argamassa e sem aço para proteção do tubo de queda pluvial. Logo a recuperação passa por uma colocação de uma tela e o refazimento da argamassa.

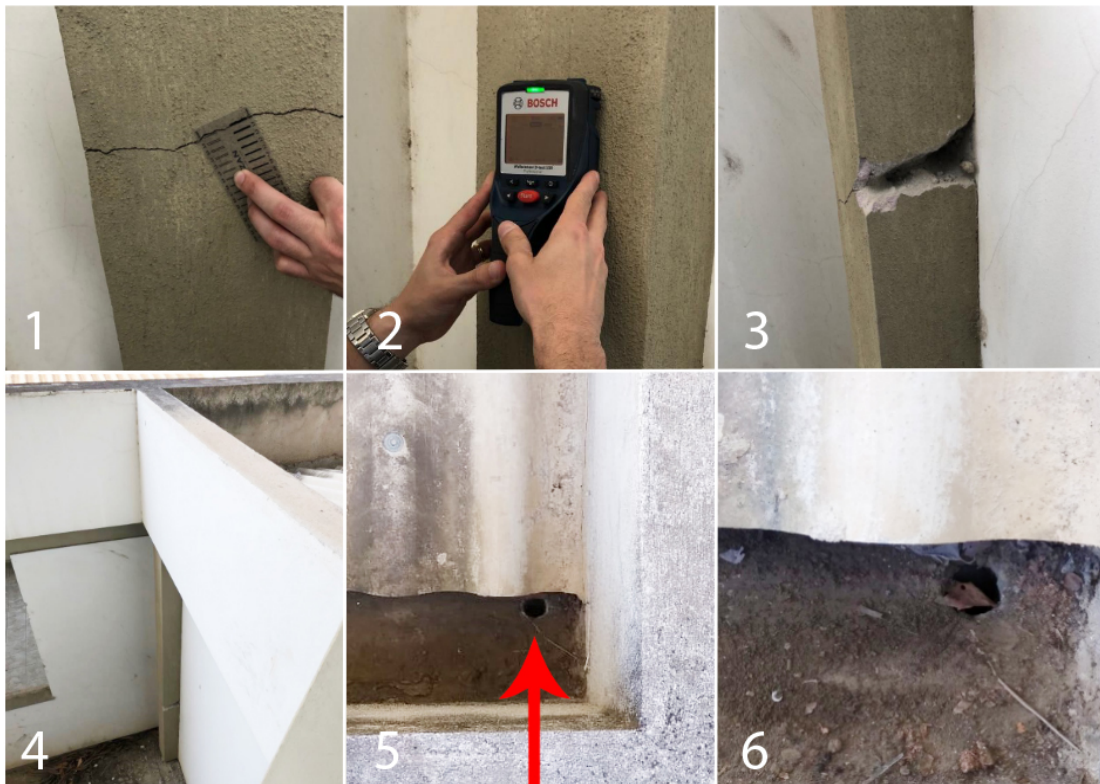
Durante a identificação da trinca descartou-se a possibilidade deste elemento ser um pilar de concreto armado, conforme figura 5.

Figura 5: Análise da trinca.

Etapa	Procedimento efetuado
1	Medição da espessura da trinca (1,5 mm)
2	Verificação da inexistência de aço na estrutura
3	Apicoamento da estrutura para confirmar a existência ou não da presença de aço
4	Identificação geral da estrutura, vista do pavimento superior
5 e 6	Verificação da existência de um tubo de queda pluvial na parte superior da calha de cobertura

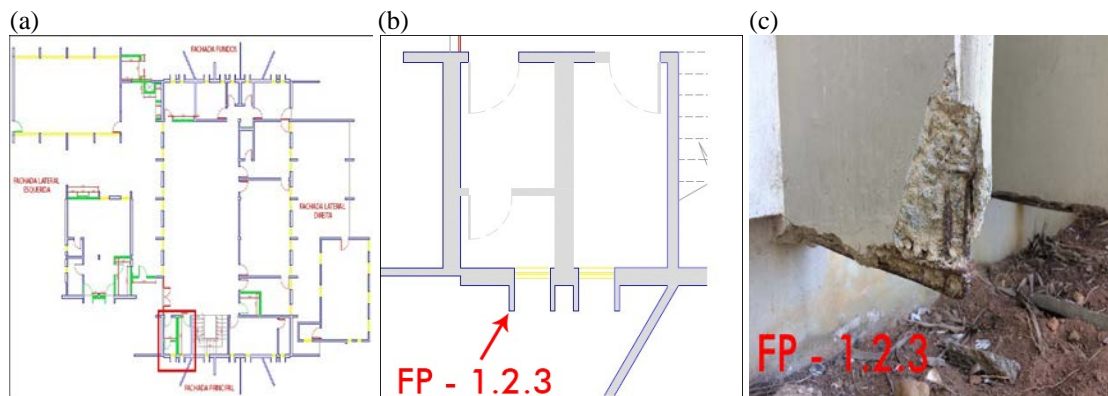
Na maioria das aletas, observou-se armadura exposta e desagregação do concreto na parte inferior, conforme figura 6.

Figura 6. Armadura exposta na fachada principal: (a) planta baixa pavimento térreo, (b) planta baixa ampliada indicando onde a manifestação de patologia se encontra, (c) foto da manifestação de patologia

Levando em consideração este fato, as armaduras expostas estão sofrendo corrosão devido à falta de recobrimento, o qual deixou de existir devido ao deslocamento do concreto que ocorre na parte inferior das aletas. Nas regiões onde encontrou-se a armadura protegida pelo recobrimento do concreto, não houve carbonatação e a armadura não sofreu corrosão.

Para a recuperação dessas barras corroídas, Resende (2018) indica que a primeira providência deve ser determinar a área a ser recuperada, posteriormente, a exposição de toda armadura corroída deve ser feita, removendo cerca de 2 cm de concreto da parte detrás das barras expostas. Outra medida é remover todo o concreto deteriorado até que se obtenha uma superfície de concreto sã e íntegra.

Resende ainda destaca que é imprescindível que todo o produto de corrosão aderido às superfícies das barras seja completamente retirado, sendo que, caso seja constatada uma redução de seção transversal da ordem de 15% a 25% da seção original da barra, é recomendável a execução do complemento de armadura. Após esta limpeza, é feita a passivação das barras, utilizando produtos à base de zinco e/ou cimentícios. Depois deste tratamento, recompõe-se a seção do elemento com produtos que atendam aos seguintes requisitos básicos: capacidade de aderência; possuir retração compensada; ter módulo de elasticidade compatível com o sistema

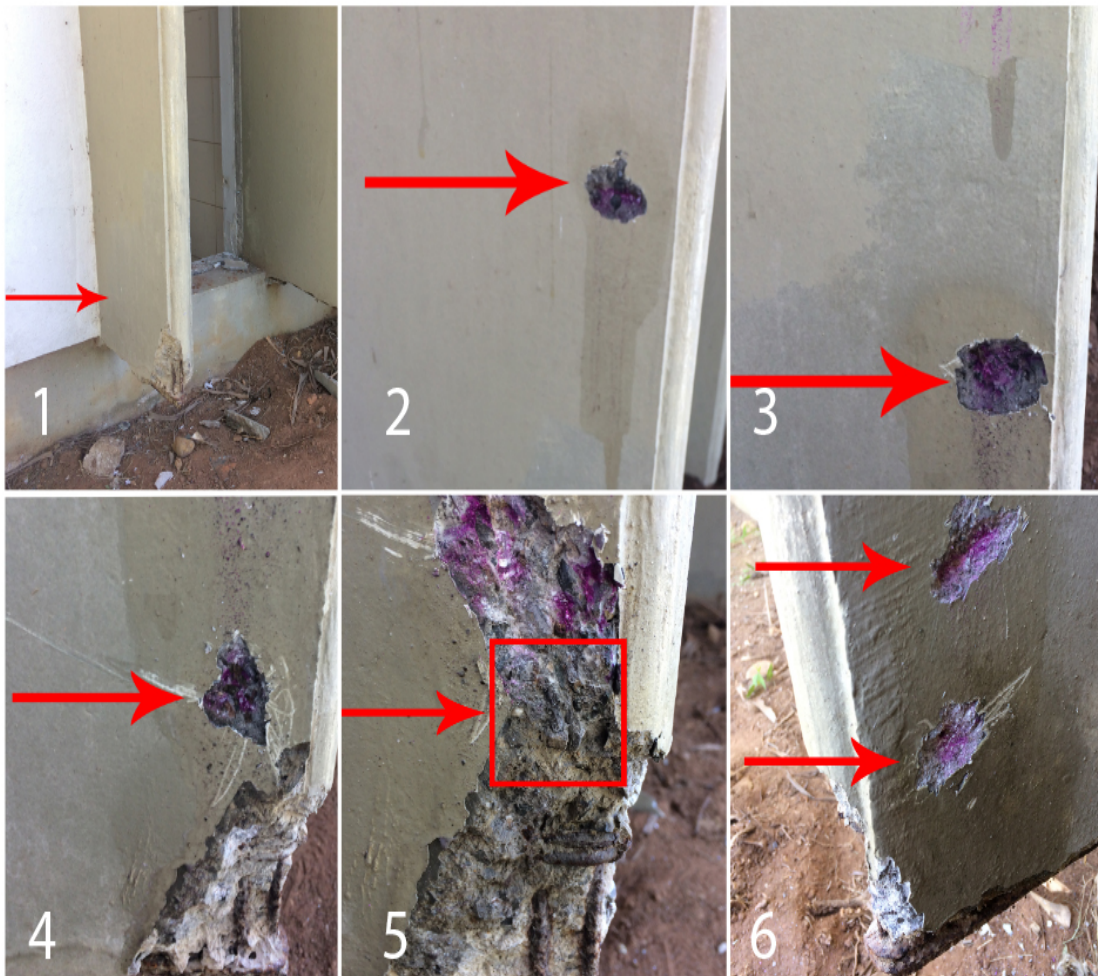
Na exposição das armaduras das aletas verificou-se à corrosão com o uso da substância de fenolftaleína (C₂₀H₁₄O₄). Esta substância quando espargida sobre o concreto, apresentou a coloração rosada, significando que o pH (Potencial de Hidrogênio) igual ou maior que 9, indicando que não houve a carbonatação, ou seja, o concreto está cumprindo com a função de proteger a armadura. Porém, se a área do concreto permaneceu incolor, o mesmo sofreu carbonatação. Na figura 7 identificou-se o teste de carbonatação realizado.

Figura 7. Teste de carbonatação

Etapa	Procedimento efetuado
1	Aleta de concreto com armadura exposta
2	1ª escarificação da aleta a 40 cm de distância da armadura exposta
3	2ª escarificação da aleta a 10 cm de distância da armadura exposta
4	3ª escarificação da aleta a 5 cm de distância da armadura exposta
5	Ligação entre a 3ª escarificação e o início da exposição da armadura
6	Escarificação da parte de trás da aleta

Com relação a exposição das armaduras das aletas das fachadas, o teste aplicando a fenolftaleína resultou em carbonatação somente nas regiões onde o aço encontra-se exposto, ou seja, onde não há mais o recobrimento por parte do concreto. Nas regiões onde o concreto ainda recobre a armadura, a carbonatação não ocorreu, mantendo o aço seguro contra a corrosão.

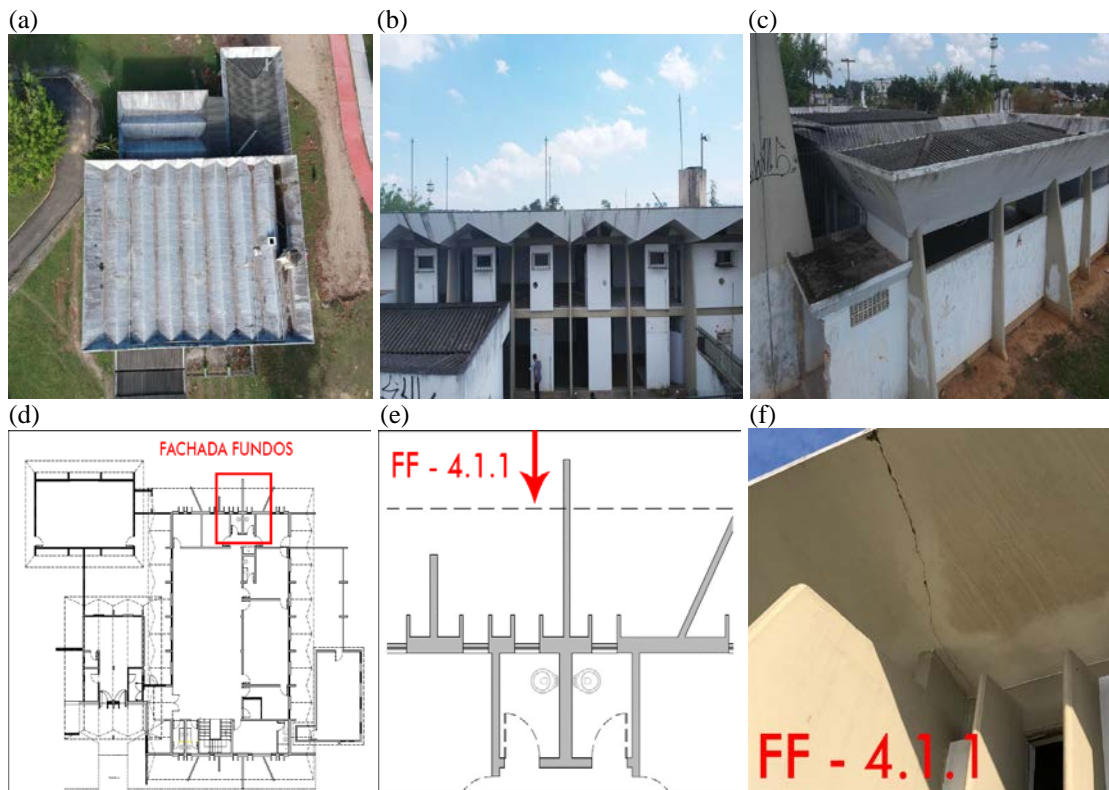
Observou-se na cobertura do prédio com formato geométrico triangular a manifestação de patologia do tipo trinca, no beiral, conforme figura 8.

Figura 8. Trinca no beiral: (a) vista superior da edificação, (b) vista da fachada lateral direita, (c) vista de uma parte da fachada fundos, (d) planta baixa do pavimento térreo, (e) planta baixa ampliada indicando onde a manifestação de patologia se encontra, (f) foto da manifestação de patologia

Inicialmente identificou-se esta trinca pelas imagens de aproximação do drone. Para o diagnóstico dela, devido à dificuldade para quantificar a sua abertura, necessitou-se o acesso à cobertura por um alçapão existente no último pavimento. Cumpre-se ressaltar que a cobertura da edificação em concreto armado, apresenta uma manta impermeabilizada a base de polietileno de asfalto.

Nesse sentido, diagnosticou-se como causa provável da trinca no beiral o acúmulo de tensões no encontro entre o pilar P5 e a laje do beiral. A parte da laje do beiral em balanço tendeu a uma movimentação junto ao pilar P5, provocando uma concentração de tensões naquele ponto ocasionando a provável origem da trinca.

Outra causa provável correlacionou-se com o aumento de tensões internas devido a presença de corrosão nas barras de aço do topo do pilar P5, pressionando o concreto que recobre o pilar contra a laje do beiral.

Além do reparo na própria trinca em si, indicou-se a adição de barras de aço CA50 perpendiculares a trinca, reforçando a estrutura contra o acúmulo de tensões no local.

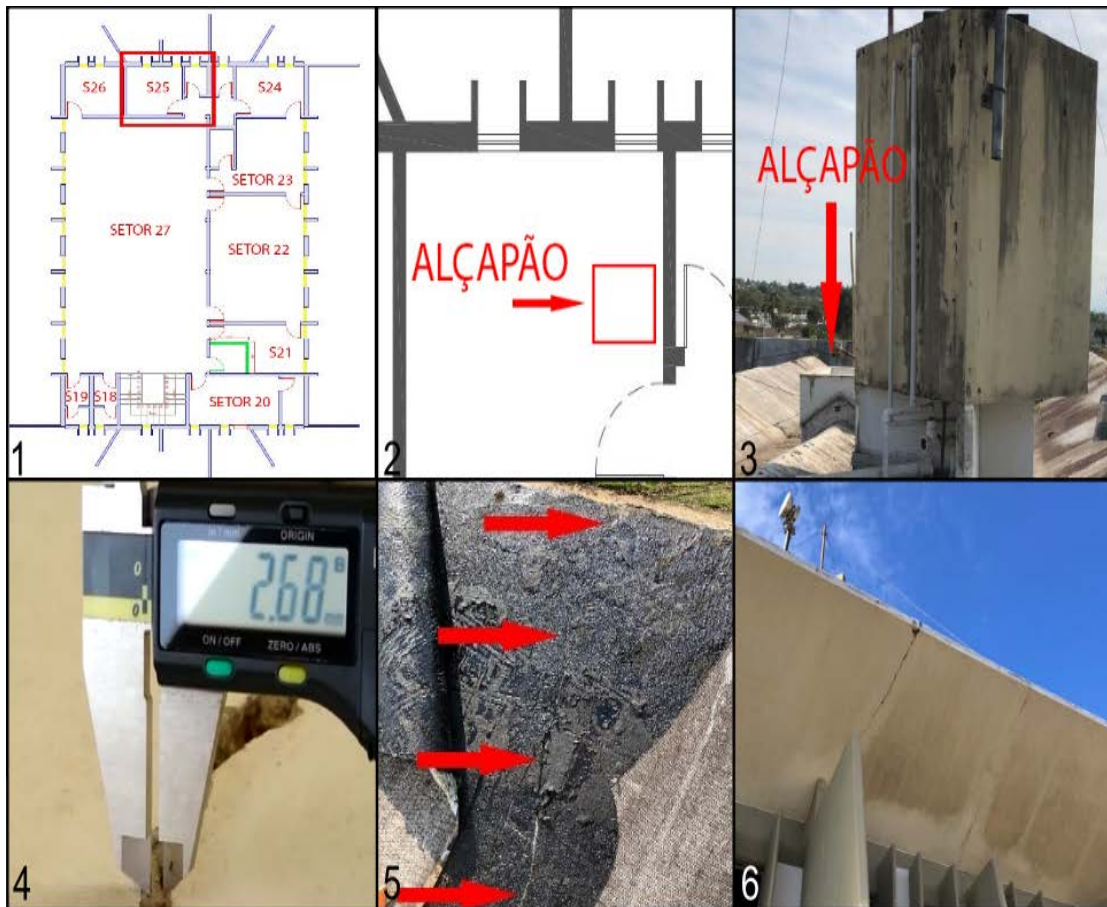
Para verificação se a trinca da parte inferior do beiral era passante ou não, bem como a sua abertura e tamanho, removeu-se, manualmente, parte da manta de impermeabilização na cobertura. Após a remoção da manta, constatou-se que a trinca era existente em ambas as faces, inferior e superior. A medição da trinca foi realizada na parte superior do beiral e com o auxílio do paquímetro digital mediu-se a abertura da mesma, em torno de 2,68 mm, conforme figura 9.

Figura 9. Acesso a cobertura e verificação da espessura e tipo de trinca

Etapa	Procedimento efetuado
1	Planta baixa do pavimento superior
2	Planta baixa do setor 25 (antiga copa do pav. superior) e indicação do alçapão
3	Imagem do alçapão visto da laje de cobertura
4	Medição da espessura da trinca com o paquímetro digital (2,68 mm)
5	As setas indicam o caminho da trinca passante
6	Vista inferior da trinca

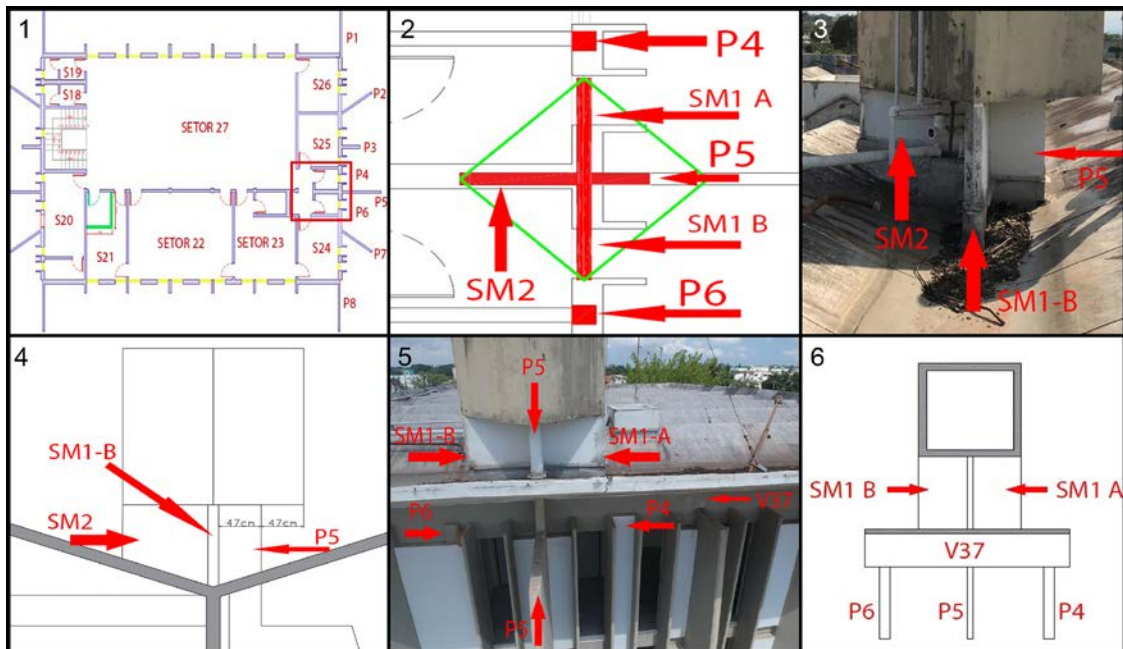
Com intuito de identificar a possível causa desta trinca, verificou-se como as cargas da caixa d'água afetam a estrutura da edificação, conforme figura 10.

Figura 10. Análise do descarregamento da carga da caixa d'água

Inicialmente, no esquema estrutural observado *in loco* e compatibilizado com o projeto, identificou-se que as vigas SM1 A e B, SM2 e o pilar P5 recebem as cargas provenientes da caixa d'água. A caixa d'água está 47 cm em balanço e apoiada no pilar P5 cuja largura no topo é de 47 cm, conforme imagem da etapa 3. O referido pilar P5 nasceu no pavimento térreo com uma forma geométrica trapezoidal, harmonizado arquitetonicamente com os demais pilares das fachadas. Identificou-se que somente o pilar P5 foi executado até a caixa d'água.

Com relação às vigas, identificou-se que o carregamento da SM1 A e B descarregam na viga V37 e a SM2 descarrega na laje da cobertura, que também descarrega na V37. A viga V37 é aparente e contínua ao longo da fachada fundos descarregando suas reações nos pilares P1 ao P8.
