AVALIAÇÃO DA CAPACIDADE PORTANTE DE VIGAS DE CONCRETO ARMADO COM REFORÇO METÁLICO EM ABERTURAS PARA PASSAGEM DE DUTOS

João Francisco Nazário (1), Alexandre Vargas (2)

UNESC – Universidade do Extremo Sul Catarinense
(1) chico_jfnazario@hotmail.com, (2) avargas@unesc.net

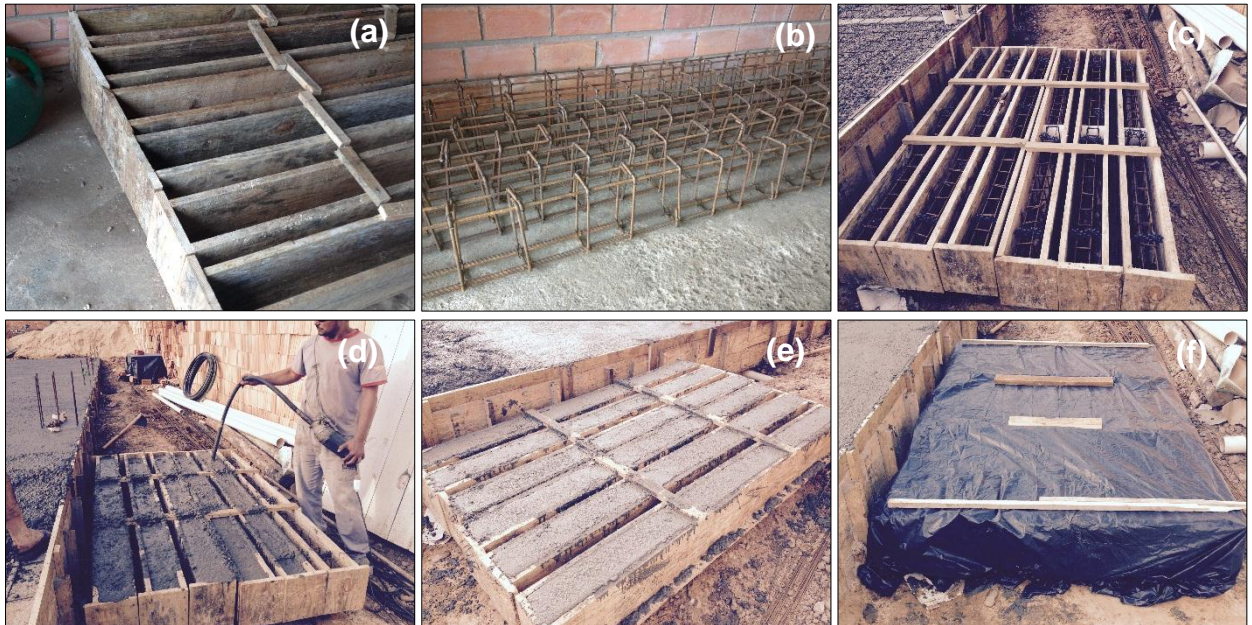
As vigas foram executadas com seção transversal de 12 cm de largura por 20 cm de altura e 190 cm de comprimento, todo seu preparo foi realizado em uma construtora em Meleiro/SC e transportadas para o Laboratório Experimental de Estruturas da UNESC após 28 dias de concretagem. A Figura 2, mostra as etapas de execução das

vigas: (a) preparo das formas; (b) confecção das armaduras; (c) acomodação da armadura e espaçadores; (d) concretagem e adensamento; (e) regularização da superfície; (f) cura com lona plástica.

Figura 2: Confeção das vigas de concreto armado

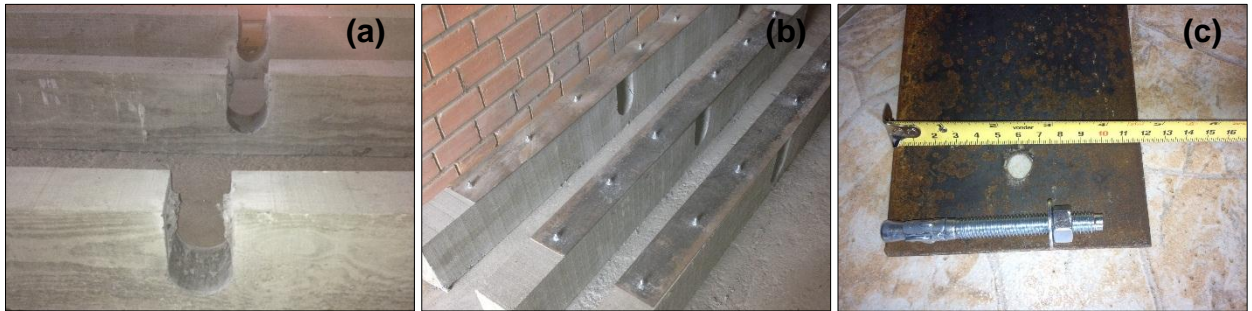
A desforma das vigas e fixação dos reforços ocorreram aos 20 dias após a concretagem. O reforço utilizado foi de chapa de aço SAE1020, muito comum nas indústrias e metalúrgicas da região. Foram executado furos verticais na face inferior da viga com diâmetro de 12 mm para introdução do chumbador de diâmetro igual a 9,5 mm. A escolha por fixação com chumbador estilo parabolt se deu através do mesmo princípio, por ser de fácil aplicação e comumente obtido em lojas de materiais de construção. O método utilizado não requer tempo de cura ou mão de obra especializada. Para se trabalhar com o chumbador, primeiramente foram feitos furos na superfície inferior da viga com uma broca de igual diâmetro do chumbador e no comprimento do mesmo. Em seguida bastou introduzir o chumbador montado e girando a porca com torque necessário para ir ajustando até sua expansão, iniciando sua fixação no furo. Foram utilizados 18 peças de chumbadores estilo parabolt de aço SAE1020 para as 3 vigas da amostra do grupo de reforço no furo, denominado aqui de grupo A. As fases do processo podem ser acompanhadas na Figura 4: (a) preparo das vigas com rompimento do aço; (b) fixação dos chumbadores com a chapa e a viga; (c) detalhe da chapa metálica e do chumbador parabolt utilizados.

Figura 4: Confeção das vigas de concreto armado

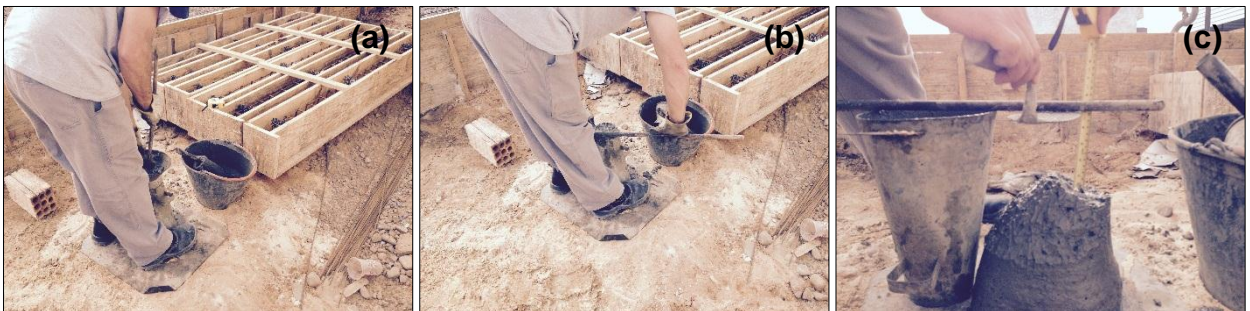
O teste de abatimento de tronco de cone (slump-test) resultou em 11,5 cm, dentro das normas para aceitar o concreto usinado dosado em central, sendo que seu limite é estabelecido entre 10 + ou – 2 cm. A média dos valores de cálculo do ensaio de compressão axial no corpo de prova realizado as 7 dias resultou em 21,30 MPa e aos 28 dias 25,10 MPa. Valores que atendem o item de conformidade estabelecido pela norma NBR 5739:2007. A Figura 7 mostra o procedimento realizado para o slump-test.

Figura 7: *Slump-test* - (a) abatimento; (b) arrasamento; (c) medição do cone.

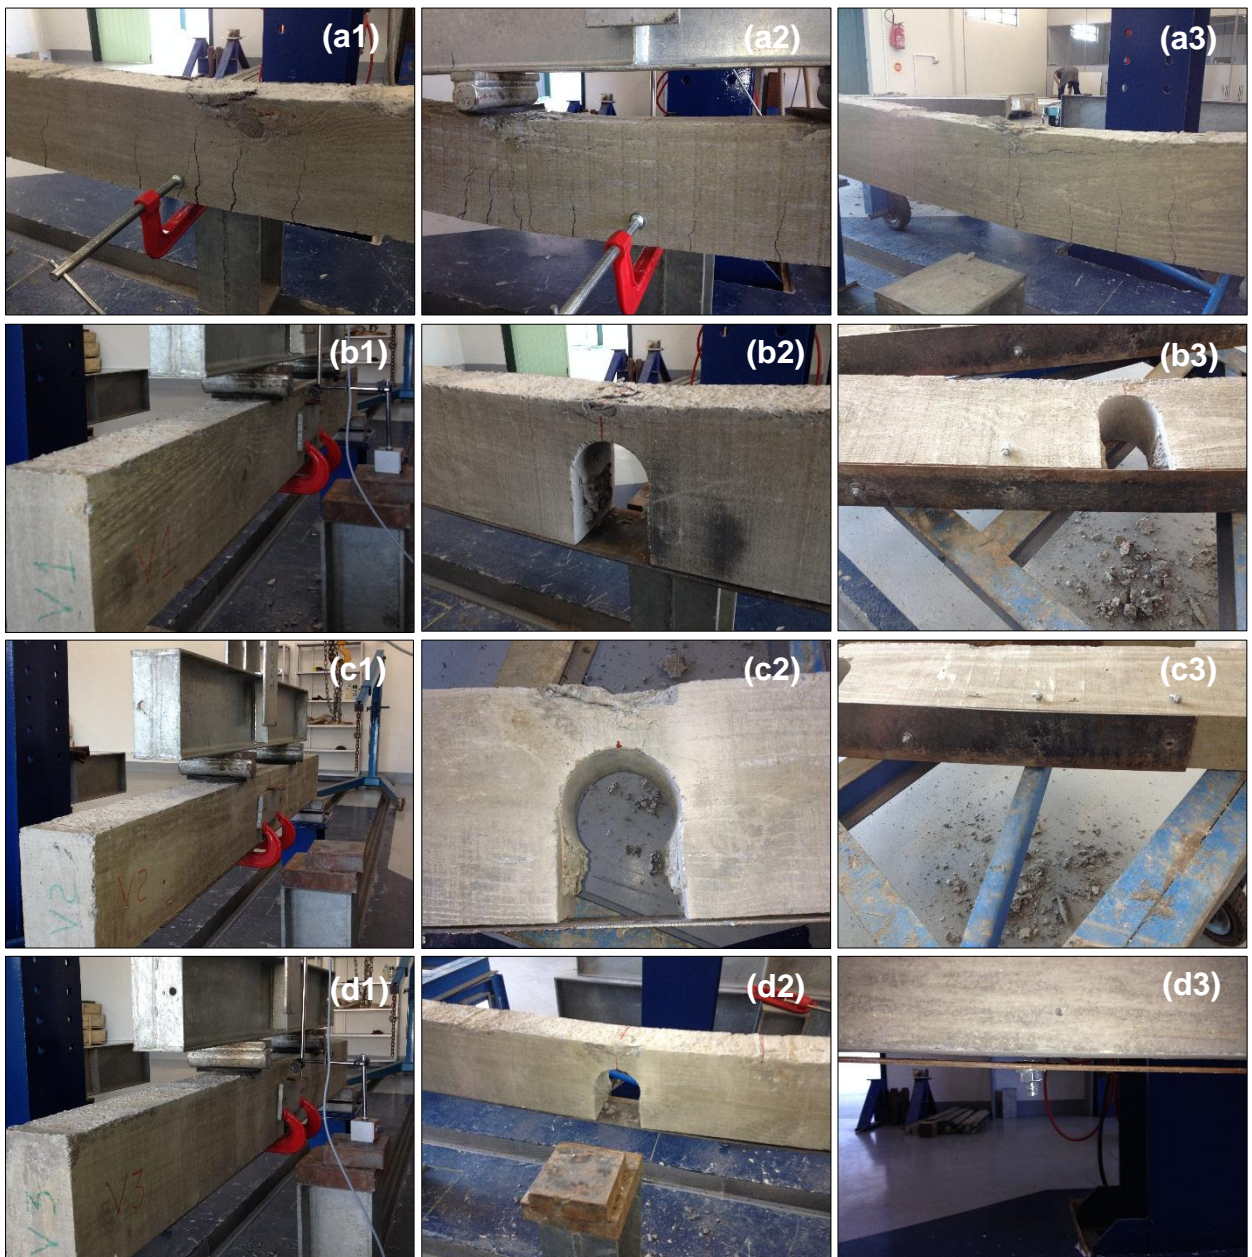
As fissuras foram estudadas visualmente. A Figura 9 mostra o comportamento das fissuras durante o ensaio. O grupo de referência (grupo Ref) apresentou fissuras típicas de flexão juntamente com o esmagamento do concreto na parte superior da viga. Já as vigas do grupo com reforço (grupo A), não apresentaram fissuras de flexão, somente esmagamento do concreto, pode-se observar o cisalhamento dos chumbadores parabolóides, iniciando pelos mais próximos ao furo.

Figura 9: Fissuras - (a) Grupo Ref; (b), (c) e (d) Grupo A
