**UNIVERSIDADE DO EXTREMO SUL CATARINENSE – UNESC
PROGRAMA DE PÓS-GRADUAÇÃO EM CIÊNCIA E ENGENHARIA DE
MATERIAIS – PPGCEM
DOUTORADO EM CIÊNCIA E ENGENHARIA DE MATERIAIS**

**ESTUDO DO DESEMPENHO DE DIFERENTES SUPERFÍCIES DE
REVESTIMENTO CERÂMICO QUANTO AO DESGASTE EM
CONDIÇÕES REAIS DE USO**

Tese de Doutorado apresentada ao Programa de Pós-Graduação em Ciência e Engenharia de Materiais como requisito para a obtenção do título de Doutora em Ciência e Engenharia de Materiais.

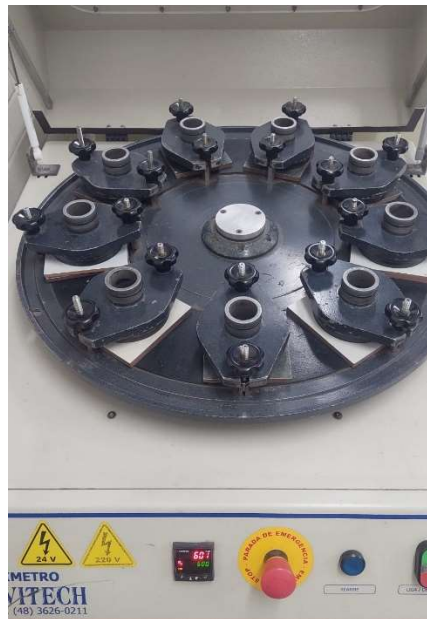
Figura 1 – Abrasímetro

abrasímetro e mostrado na Figura 1. Sobre as amostras são colocados suportes que prendem as amostras ao equipamento e que também servirão de reservatório para o material abrasivo conforme mostrado na Figura 2. No interior desse suporte é depositado o material abrasivo, que consiste de esferas de aço de variados tamanhos, 3 g de coríndon e de 20 mL de água.

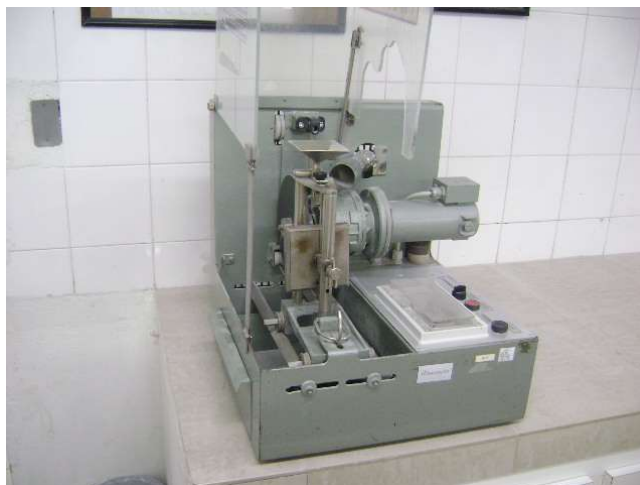
Figura 3 – Equipamento de Abrasão Profunda

Para esse ensaio, deve-se utilizar no mínimo 5 peças cortadas em corpos de prova de aproximadamente 7,5 cm x 7,5 cm e que são posicionadas no aparelho mostrado na Figura 3, de maneira que fiquem tangenciais em relação ao disco rotativo. O reservatório deve conter material abrasivo composto por córindon, de modo que o fluxo seja uniforme de 100 g a cada 100 rotações.

Esse atrito entre material abrasivo, corpo de prova e disco ocasiona uma cavidade devido à remoção de material. A quantificação do desgaste se dá pela quantificação do volume de material removido em mm³.

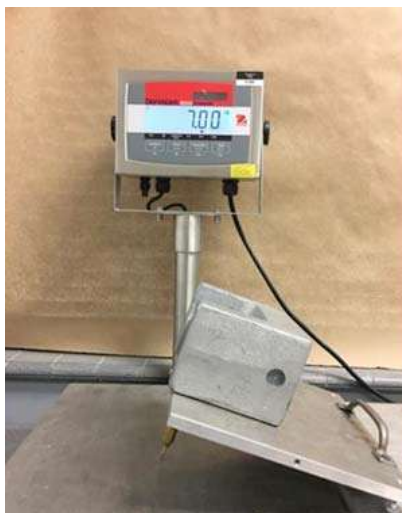
Figura 5 – Aparato para reproduzir riscos

O aparato que garante a angulação e aplicação de força é mostrado na Figura 5.

O procedimento também salienta cuidados para assegurar que o mineral de teste possui um ângulo vivo e não possua contaminações ou manchas.

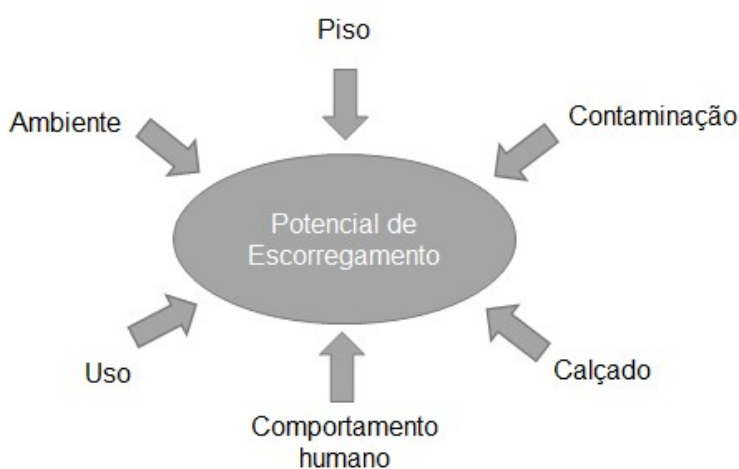
Figura 6 – Modelo de potencial de deslizamento

A Figura 6 mostra um esquema de fatores que interferem na resistência ao escorregamento de um meio.

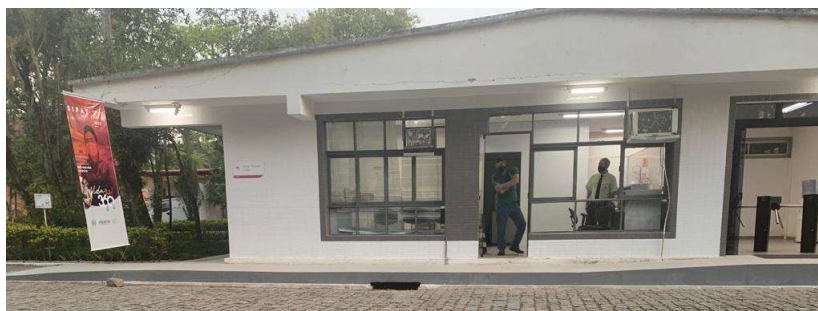
Figura 13 – Área de Teste

Conforme já mencionado a área de teste selecionada foi a calçada da guarita de entrada da empresa, indicada pela Figura 13.

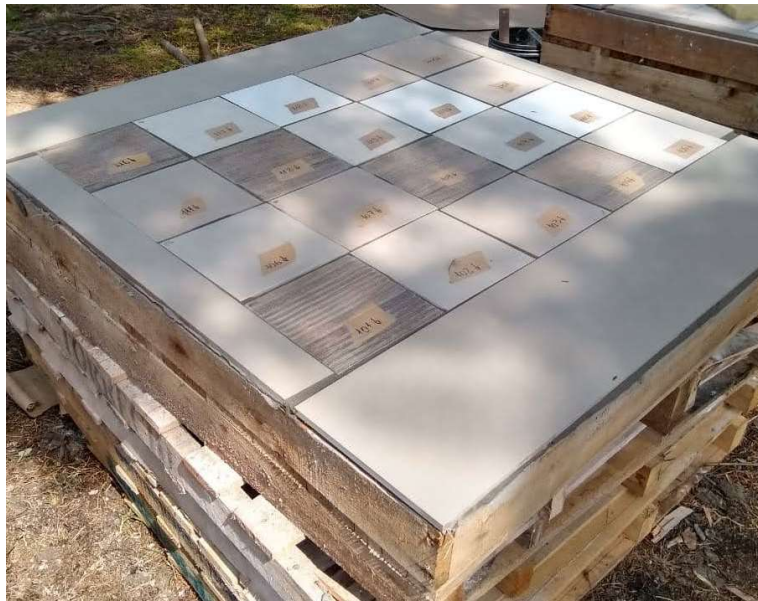
Figura 20 – Protótipos assentados

Os protótipos confeccionados estão demonstrados na Figura 20 e a Figura 21 mostra imagem dos protótipos dispostos na área de teste.

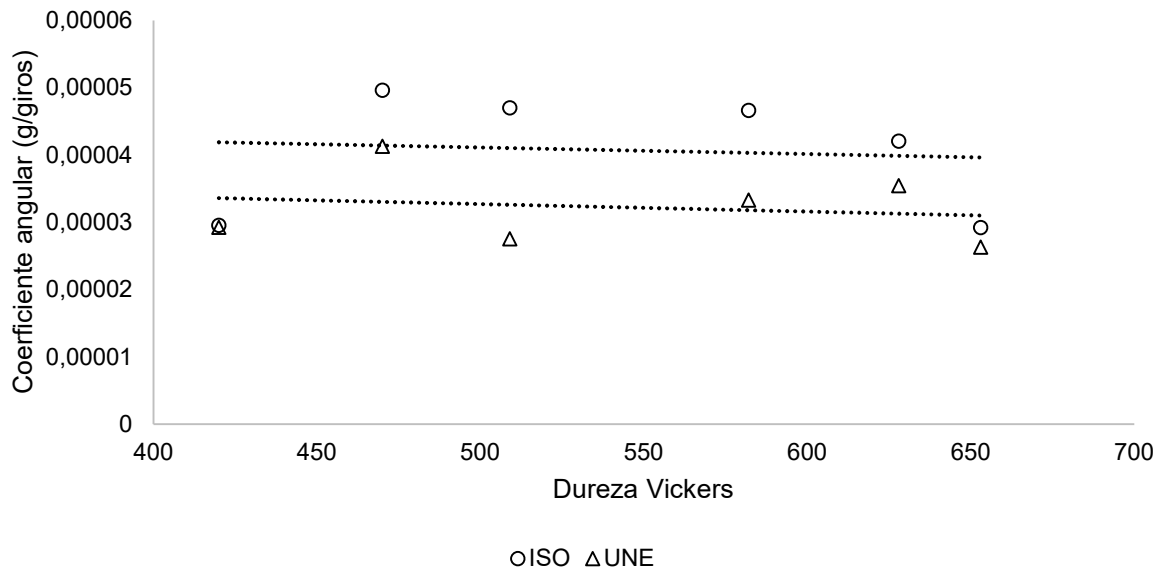
Figura 30 – Relação Dureza x Coeficientes Angulares

Os pontos se dispersam horizontalmente sem uma tendência clara de aumento ou diminuição do coeficiente angular com o aumento da dureza Vickers. Isto sugere que dentro do intervalo de dureza apresentado, a dureza Vickers por si só não é um preditor claro da taxa de desgaste para nenhum dos dois métodos de teste, ISO e UNE.

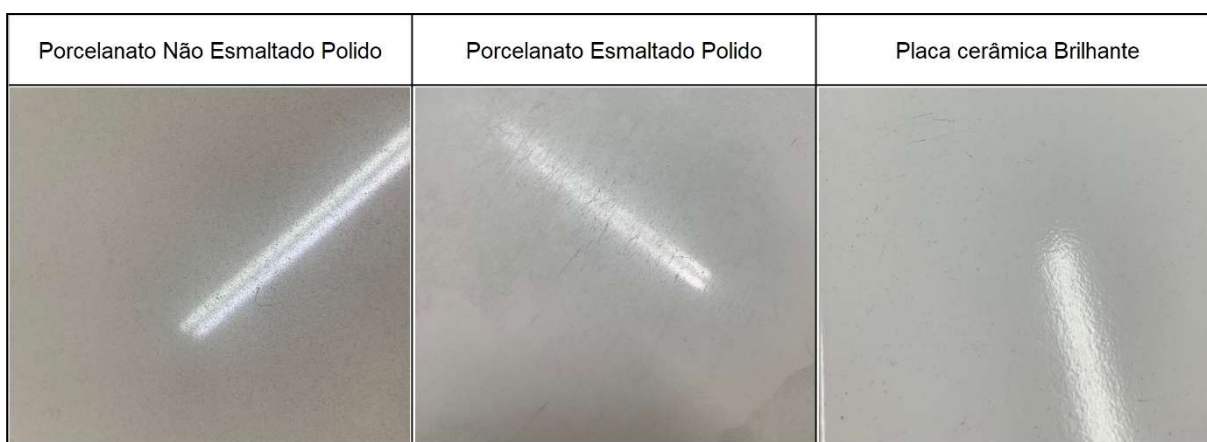
Figura 34 – Análise visual das superfícies brilhantes

A Figura 34 destaca a análise das superfícies brilhantes após a circulação de pessoas. Nas imagens, nota-se, especialmente nos reflexos de luz, uma quantidade significativa de riscos, acompanhada da presença de sujidades

Em seguida, o porcelanato não esmaltado polido também apresentou uma intensa redução de brilho, além da impregnação de sujeiras. Por outro lado, a superfície da placa cerâmica brilhante foi a menos prejudicada visualmente, apesar de exibir alguns arranhões e sujidades impregnadas, porém em menor intensidade.

As superfícies com brilho inicialmente mais pronunciado apresentam um comportamento distinto, revelando uma suscetibilidade marcante ao desgaste causado pelo movimento constante de pessoas. Entre elas, a superfície esmaltada polida é particularmente vulnerável, evidenciando uma diminuição do brilho notadamente mais acentuada. Esta observação é corroborada por evidências visuais, nas quais a superfície esmaltada polida demonstrou ser mais suscetível a manifestar sinais de desgaste com o trânsito contínuo de pessoas.
