## **AVALIAÇÃO DO COMPORTAMENTO ESTRUTURAL EM VIGAS DE CONCRETO ARMADO COM DIFERENTES COBRIMENTOS**

João Pedro Lopes Daitx (1); Bruno do Vale Silva (2)

UNESC – Universidade do Extremo Sul Catarinense

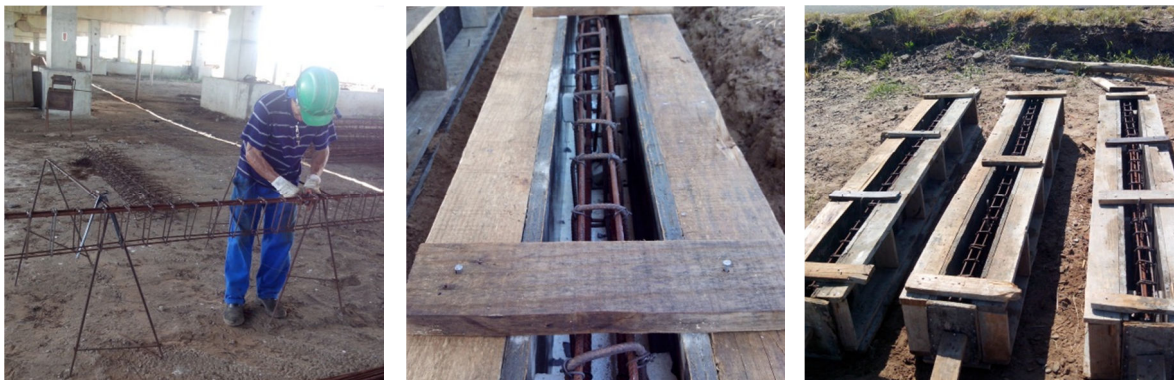
Para a montagem das armaduras, com seus respectivos espaçamentos entre estribos e posicionamento de barras, obedeceram-se os procedimentos estabelecidos pela NBR 14931:2004. A montagem das mesmas foi feita com arame recozido numero 16, respeitando sempre as distâncias entre estribos e entre barras estabelecidos na especificação. (Figura 4-a).

Após a montagem das armaduras, foram colocados os espaçadores feitos com argamassa ao longo de todas as vigas, respeitando os cobrimentos laterais de 3 cm, e os cobrimentos inferiores de acordo com cada grupo, sendo que em 4 vigas foram colocados espaçadores de 3 cm na face inferior, 4 vigas receberam espaçadores de 5,4 cm na face inferior, e nas últimas 4 vigas para evitar o contato direto com as formas, tendo em vista que as mesmas estão com desmoldantes, foram colocados tarugos de aço 6,3 mm fazendo a função de espaçadores inferiores. (Figura 4-b).

Foram confeccionadas 3 formas em madeira, na central de carpintaria da empresa, e posteriormente transportadas para a frente de serviço onde haveriam as concretagens. As formas foram pulverizadas com o desmoldante Ortolan SEP 710, para facilitar a desforma e preservar as mesmas, uma vez que estas foram reutilizadas 4 vezes. Para evitar o contato da armadura com o desmoldante, as armaduras recebem os espaçadores logo após a montagem, ao serem colocadas nas formas tem-se o cuidado para que apenas os espaçadores toquem nas formas. (Figura 4-c).

Figura 4 – (a) Montagem das armaduras; (b) Espaçadores; (c) Formas;

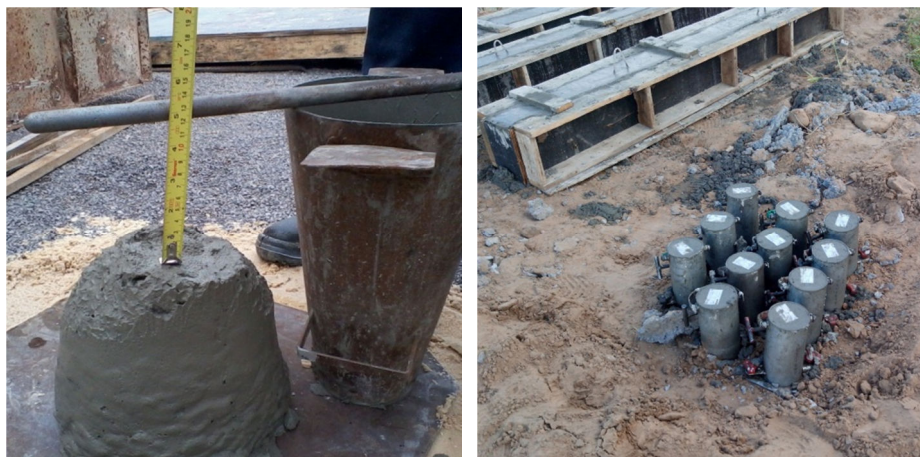
O concreto utilizado foi usinado com um fck de 35 MPa, tendo um traço unitário de 1:1,82:2,73 (Cimento, Areia e Brita respectivamente), atendendo assim as recomendações da NBR 6118:2007 que indica a qualidade do concreto de cobrimento para classe de agressividade (classe II) como moderada e especifica a classe de concreto mínima de C25. Para o recebimento do concreto de cada concretagem foi feito o ensaio de abatimento de tronco de cone (slump), de acordo com a especificação da NBR NM 67:1998, tendo como resultado um abatimento de 12 cm. (Figura 5-a).

A cada concretagem foram moldados onze (11) corpos de prova cilíndricos de 10x20cm (Figura 5-b), a fim de determinar as propriedades mecânicas do concreto, sendo 7 para resistência à compressão axial aos 3, 7 e 35 dias, 2 para resistência a tração por compressão diametral aos 35 dias e 2 para módulo de elasticidade aos 35 dias. Não foram rompidos corpos de prova aos 28 dias, como estabelece a norma, pois preferiu-se romper na mesma idade dos ensaios das vigas, o que mostraria as propriedades mecânicas do concreto no momento do ensaio dos elementos estruturais.

Figura 5 – (a) Ensaio de abatimento; (b) Corpos de prova;

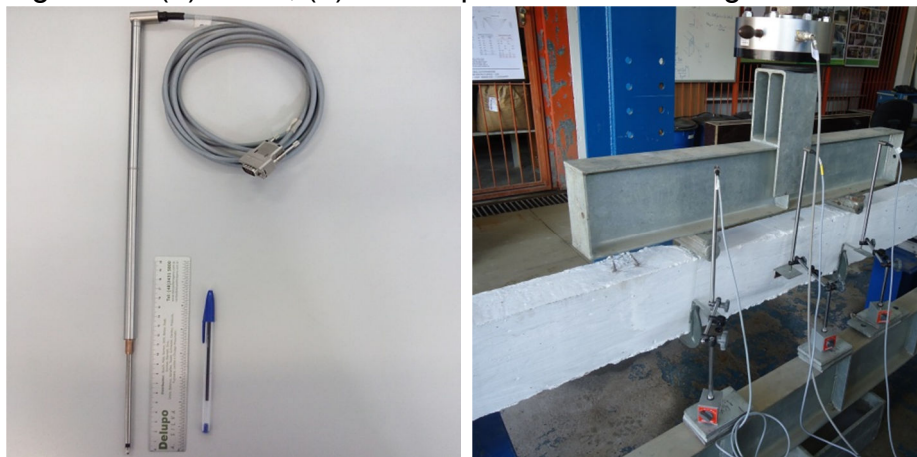
Para todas as vigas repetiu-se o procedimento, incluindo-se três transdutores de deslocamento (LVDT) de 100 mm, posicionados um ao centro da viga, e os outros dois nos terços do vão teórico, proporcionando desta forma a observação do deslocamento máximo no centro, bem como o comportamento da viga como um todo, gerando sua linha elástica. (Figura 7).

Figura 7 – (a) LVDT; (b) LVDTs posicionados na viga.
