# REVITALIZAÇÃO do ALVORADA CLUB Criciúma/SC

TRABALHO FINAL DE GRADUAÇÃO I

**TÍTULO: REVITALIZAÇÃO DO ALVORADA CLUB – Criciúma/SC**

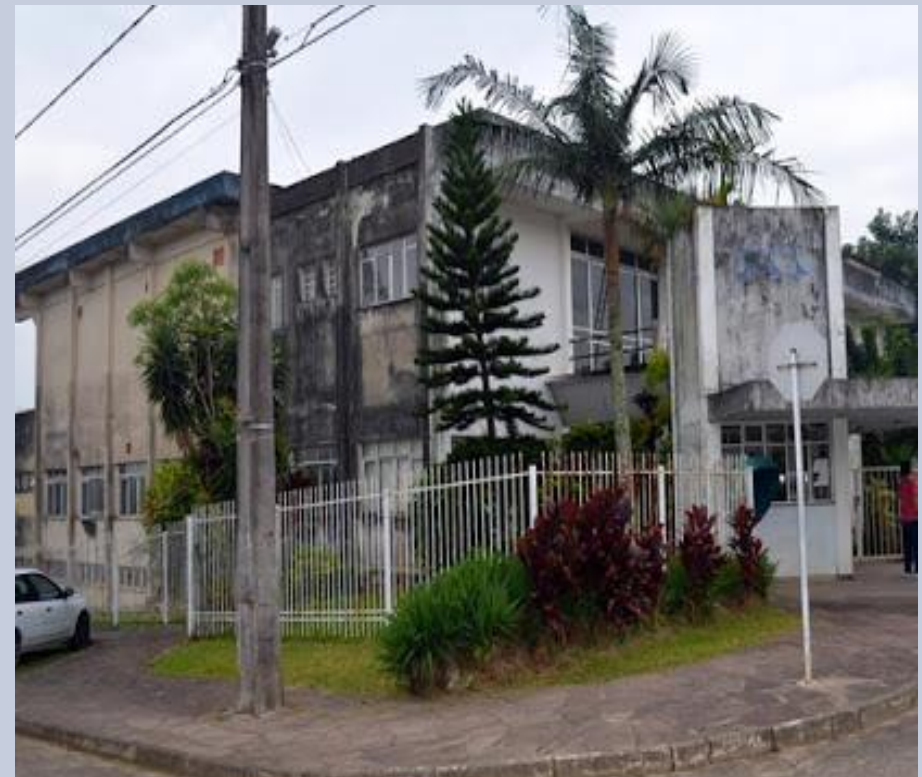
Figura 8: Alvorada Club  
Fonte: JI NEWS

Atualmente, a edificação apresenta estrutural e esquadrias precárias, mobiliário interno comprometido e incompatibilidade do conjunto arquitetônico mediante as normas técnicas e de segurança – por causa da ausência de manutenção destes últimos anos.

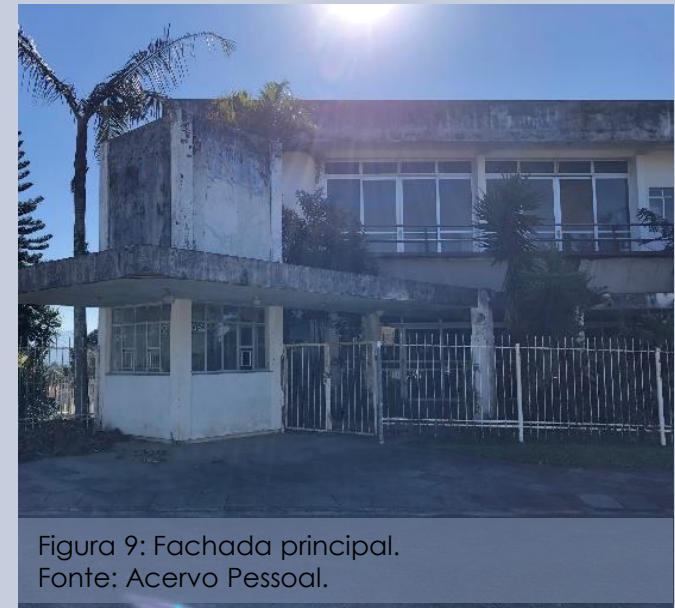
Figura 9: Fachada principal.  
Fonte: Acervo Pessoal.

O ajardinamento mantido por um senhor que corta a grama e cuida do pátio, há quase 10 anos. Segundo ele, cada vez menos pessoas frequentam o clube, que atualmente, encontra-se praticamente abandonado. O entorno é coberto por folhagens que acabam obstruindo a vista para o edifício, corroborando para se tornar esquecido. Na fachada principal, a pintura desgastada reforça a ideia de abandono.

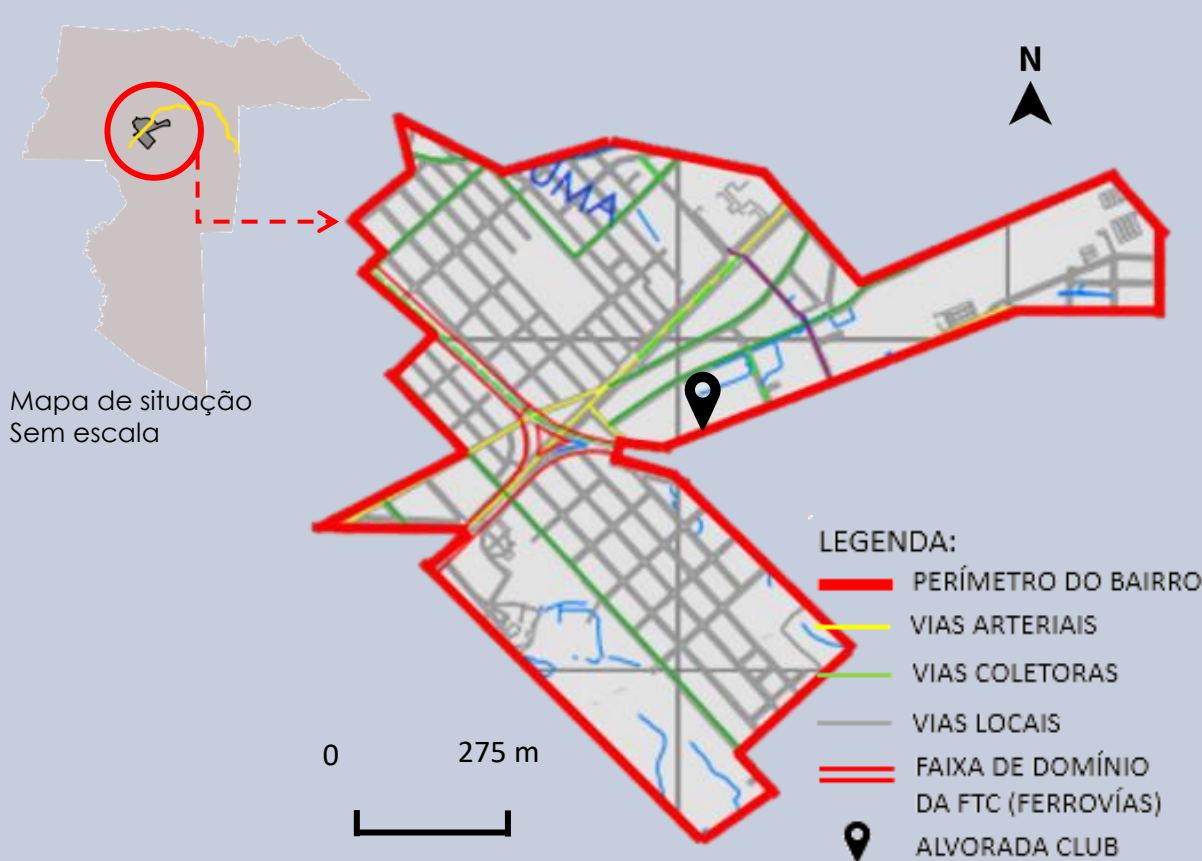
Figura 59: Bairro e hierarquia viária.  
Fonte: Plano diretor de Criciúma adaptado pela autora.

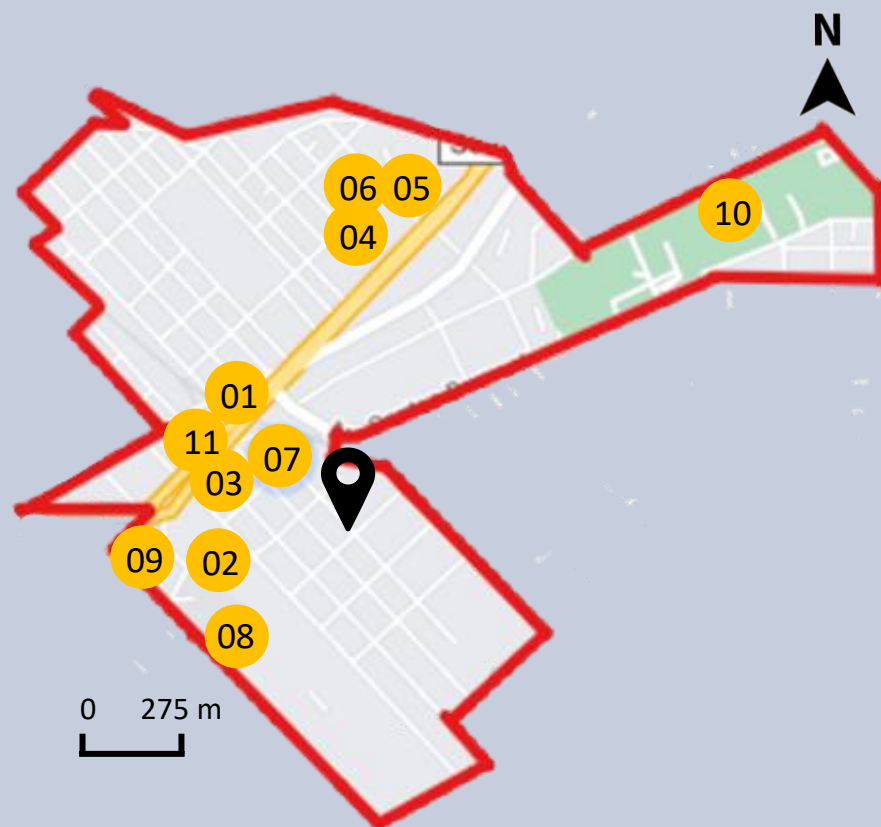
Figura 61: Espaços públicos e principais estabelecimentos comerciais no perímetro do bairro Pinheirinho  
Fonte: Google Maps, adaptado pela autora

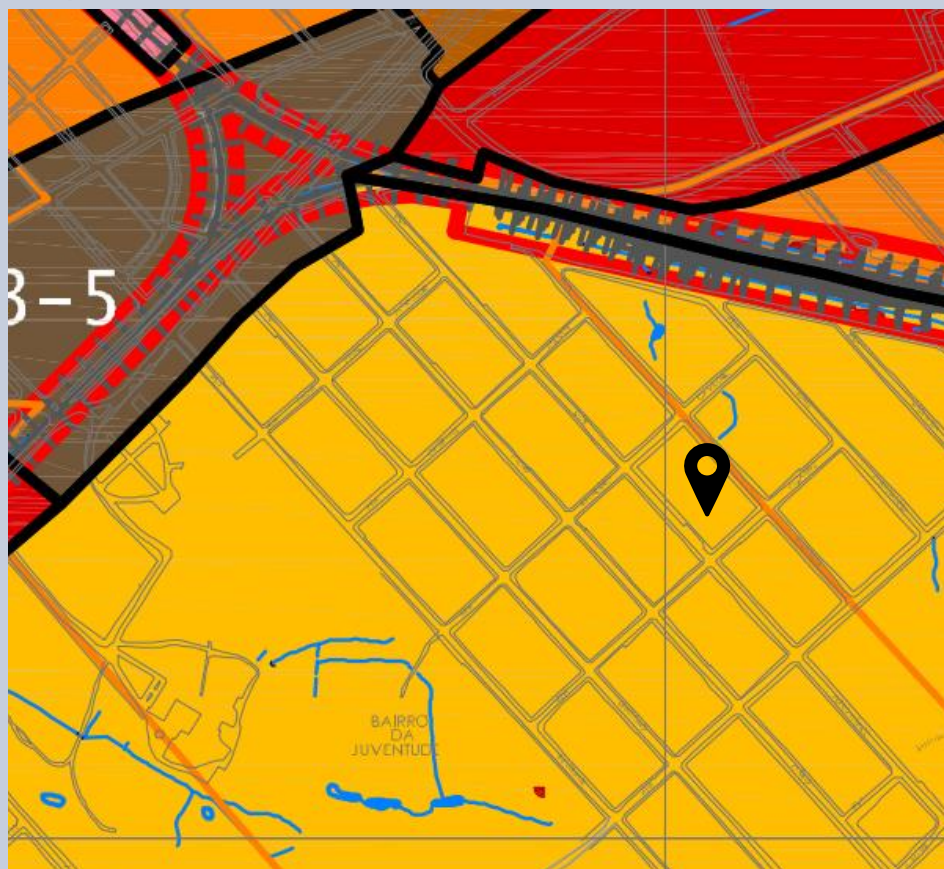
Figura 66: Mapa de zoneamento do bairro Pinheirinho. Sem escala.  
Fonte: Prefeitura de Criciúma.

▲ Zona Residencial 1 (ZR1): caracteriza-se pelas condições físicas com restrições à ocupação e disponibilidade de infraestrutura urbana, permitindo uma ocupação de baixa densidade populacional, integrada às atividades de comércio e serviços, não conflitantes com o uso residencial, mediante análise do Órgão de Planejamento Municipal legalmente instituído e consulta à população, respeitando as características urbanas locais.

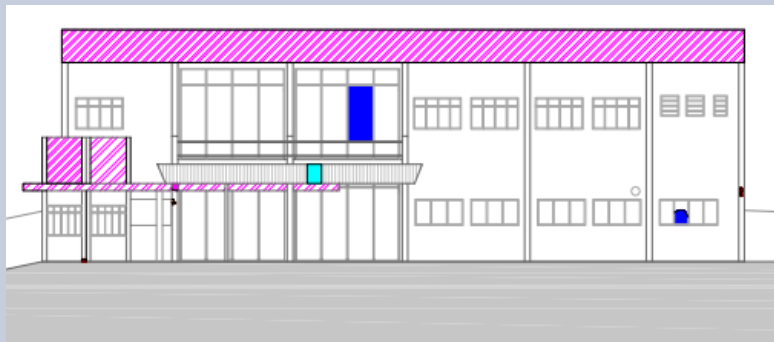
Fachada sudeste.

Na fachada sudeste, que é a fachada principal, pode-se perceber alguns lugares com a presença de crosta negra, deterioração do reboco, desprendimento do reboco, fissuras, presença de umidade e a falta de vidros em algumas aberturas, ou mesmo do vidro quebrado.

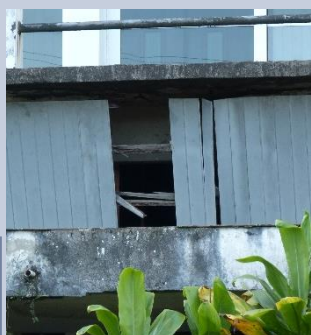
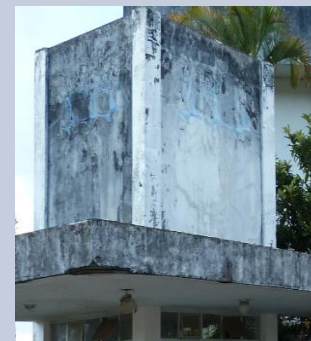
Presença de crosta negra.
-

Deterioração do reboco e fissuras.

Imagens das patologias existentes na fachada.

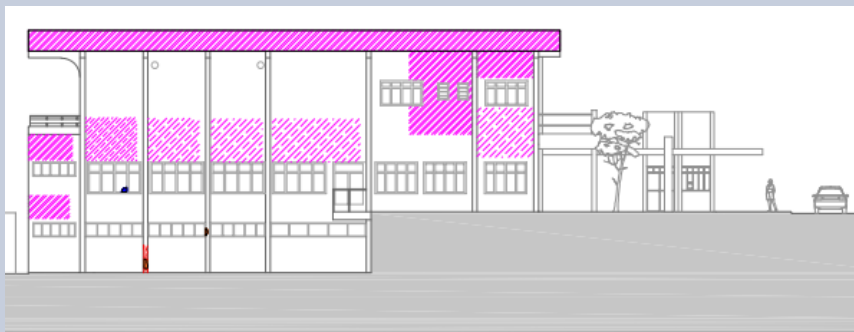
Fachada sudoeste.

Na fachada sudoeste, pode-se perceber alguns lugares com a presença de crosta negra, deterioração do reboco, desprendimento do reboco, fissuras e a falta de vidros em algumas aberturas.

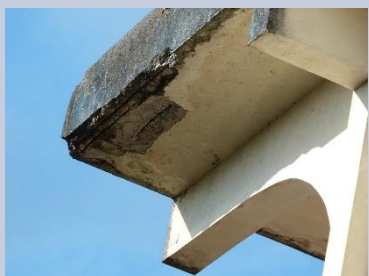
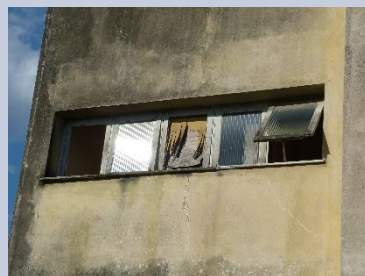
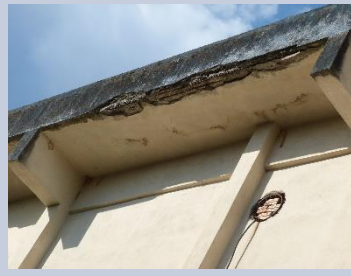
Presença de crosta negra.
-

Deterioração do reboco e fissuras.

Imagens das patologias existentes na fachada.

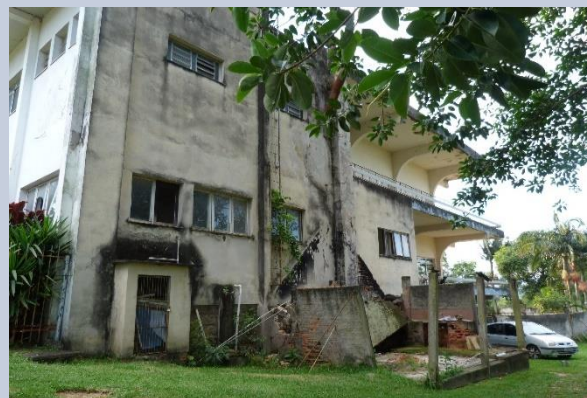
Fachada nordeste.

Na fachada nordeste, que atualmente está quase toda coberta por árvores ao seu redor, pode-se perceber alguns lugares com a presença de crosta negra, deterioração do reboco, desprendimento do reboco e a falta de vidros em algumas aberturas, ou mesmo vidro quebrado.

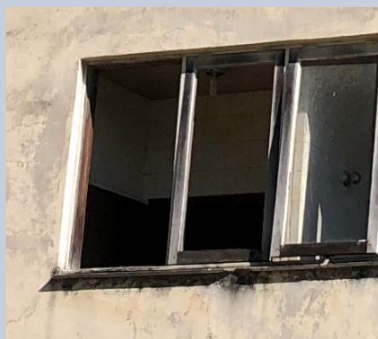
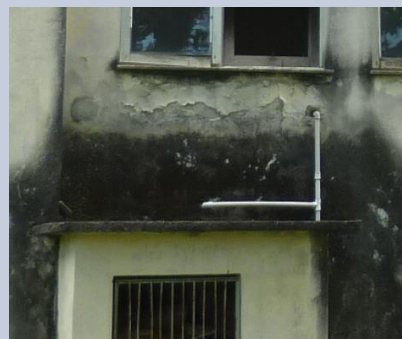
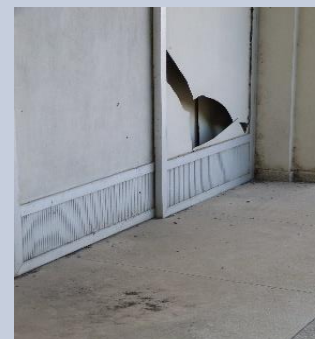
Imagens das patologias existentes na fachada.

Presença de crosta negra.

Ausência de vidro ou vidro quebrado.

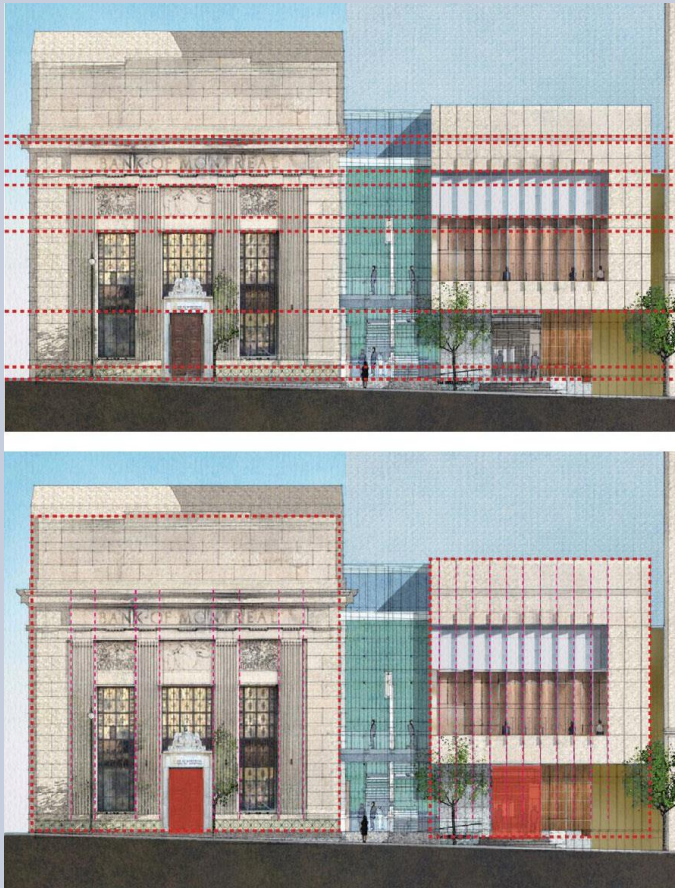
Figura 78: Sir John A. Macdonald building  
Fonte: worldarchitecture.org

O edifício reflete a integração de vários estilos, incluindo elementos clássicos que há muito eram usados para projetar bancos canadenses. As colunas dóricas ou a estrutura clássica são achatadas. Em vez de figuras clássicas, o exterior do edifício é esculpido com cenas que representam a indústria e a arquitetura canadenses. O nível superior é de calcário.

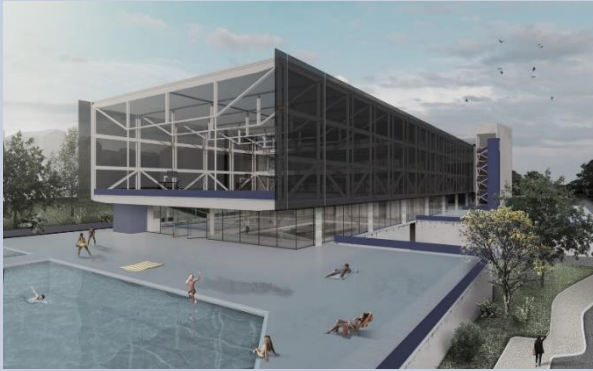
Figura 79: Novo Sesc Limeira  
Fonte: Arch Daily

A nova unidade do SESC em Limeira é um conjunto de aproximadamente 17 mil metros quadrados formado por um embasamento de concreto onde se apoia uma barra em estrutura metálica. Esta configuração proporciona uma interação dinâmica entre os diversos programas do equipamento, além de se adaptar à topografia do terreno, respeitando os atuais fluxos entre bairro e avenida.

Esse partido de projeto resultou da adoção das seguintes diretrizes: articular a área de convivência com a passagem existente entre bairro e avenida formando uma praça de chegada, como um espaço complementar ao programa original, que acolhe os visitantes e distribui todos os usos e programas da nova unidade; adaptar o edifício ao terreno de forma a potencializar o uso e acesso aos programas do novo conjunto; construir um edifício capaz de inaugurar um marco visual na paisagem local sem agredir a atual configuração espacial do bairro.

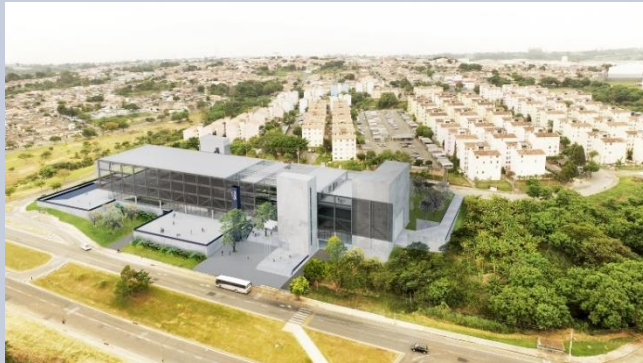
As membranas metálicas que protegem esse volume, além de criar as perfeitas condições de iluminação natural para a utilização dos espaços internos, garante a criação de um microclima capaz de reduzir as altas temperaturas durante o verão. A luz solar filtrada por essas membranas desenha um jogo agradável de transparências no edifício e transforma-o em uma lanterna para o bairro durante a noite.

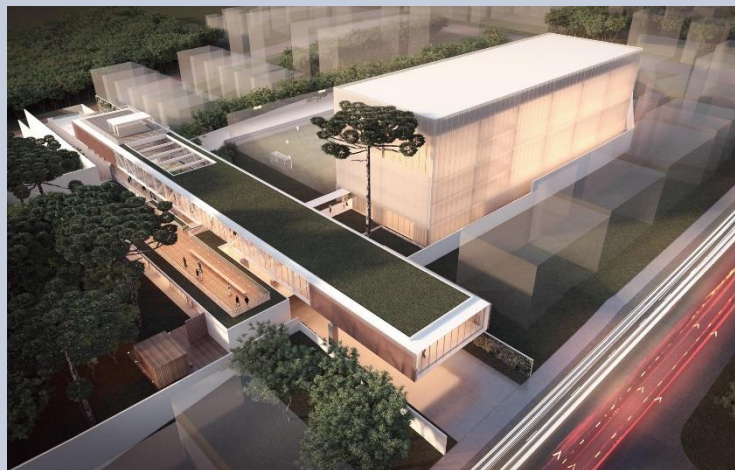
Um espaço de lazer, prática esportiva e contato com a natureza. Um lugar pensado para promover o encontro das pessoas e a recreação. Um conjunto edificado que respeite as características naturais e urbanas da região onde se insere. O conjunto edificado é pensado a partir da própria geometria e inserção urbana do lote. Num volume linear concentram-se as atividades sociais do clube

Anexo a este bloco, paralelo, localiza-se uma das casas de festas. Outro volume, de formato cúbico, abriga em seu térreo a outra casa de festas. Nos pavimentos superiores estão a academia, as salas de ginástica e a administração.

O acesso principal é possível percorrer os espaços de acolhimento e distribuição de fluxos, lanchonete, deck e por fim a piscina. Próximo a piscina, localizam-se vestiários e áreas técnicas. Nas áreas livres externas são projetadas as quadras de futebol, locais de contemplação arborizados.

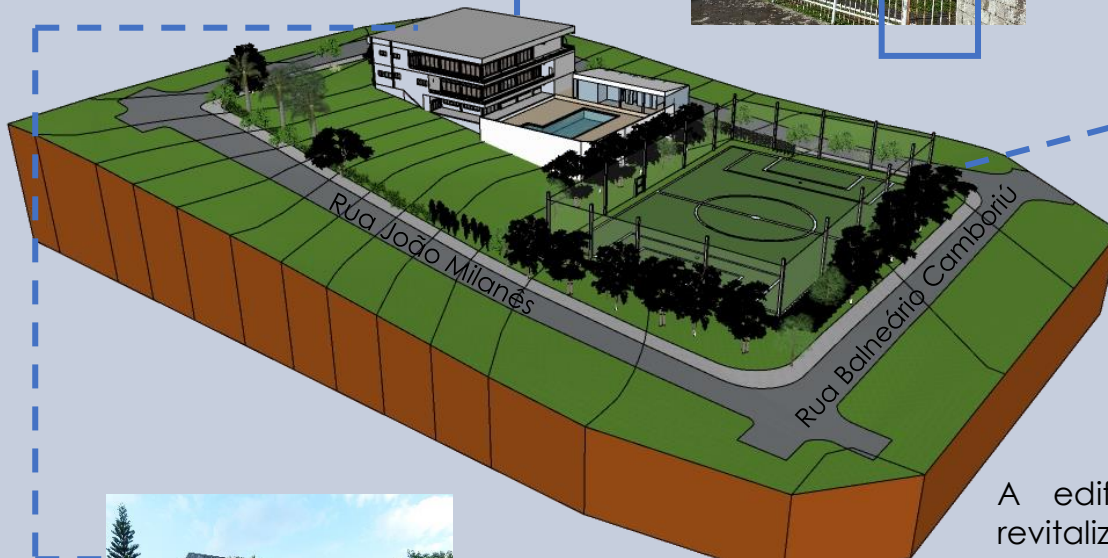
Edificação histórica

A edificação histórica vai passar por uma revitalização, para recuperar seus danos, mas sem perder suas características na materialidade e linguagem.

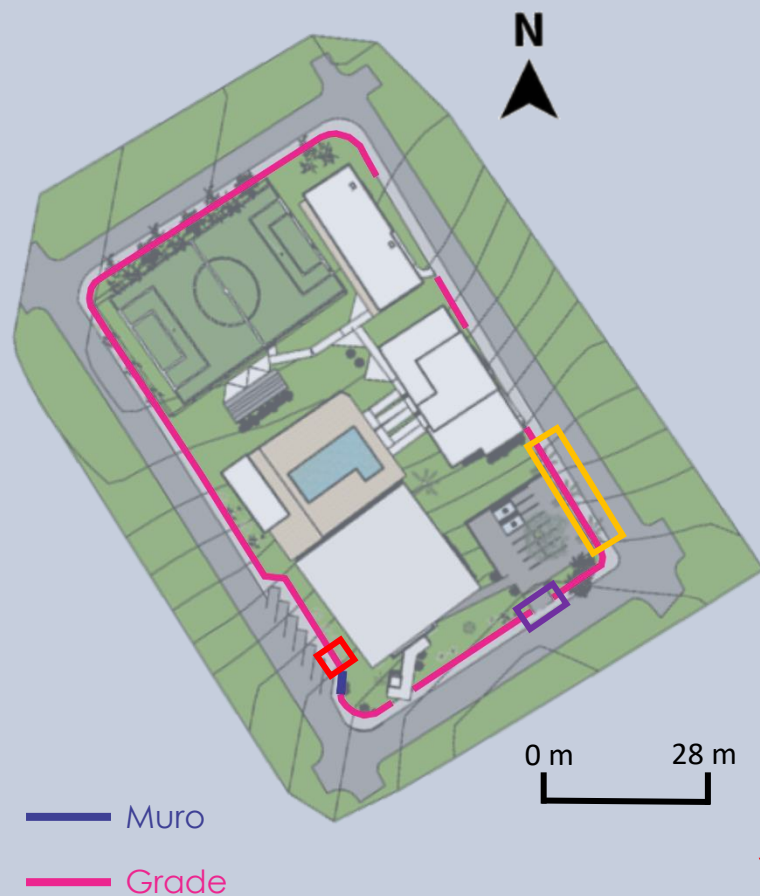
Os fechamentos da quadra que comporta o Alvorada Club são em grade metálica e uma pequena extensão em alvenaria. Como são existentes, e não interferem na nova proposta, serão mantidos. Alguns espaços que possuíam cerca estavam em mal estado, por isso é proposta a substituição pela grade, mantendo a característica original. Este portão que mostra a imagem abaixo, é inutilizado, portanto, será fechado.

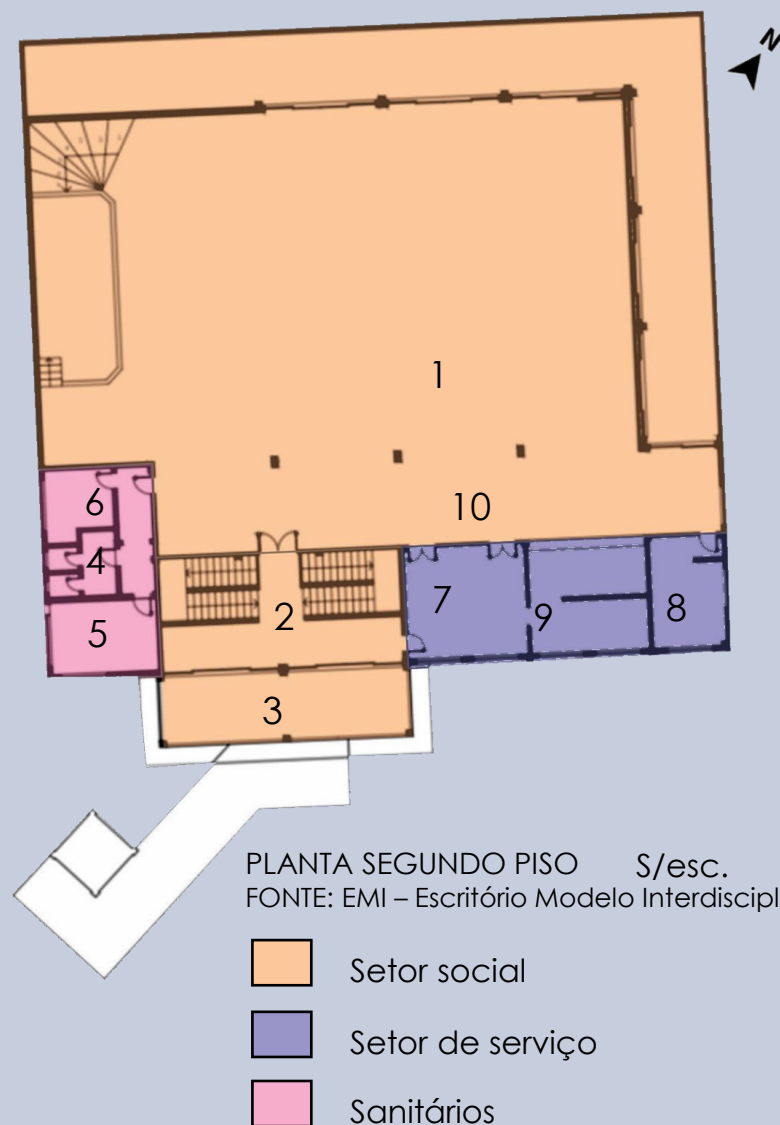
A maior parte da estrutura da edificação existente foi mantida, havendo pequenas alterações, no segundo pavimento e subsolo, adaptando – a para que tivesse um melhor funcionamento.

## SEGUNDO PISO proposta 705m<sup>2</sup>

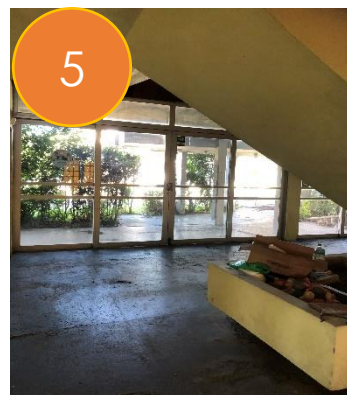
A Imagem 5 mostra o hall de entrada do clube, com área total de 88,00m<sup>2</sup>, e sem mobiliários.

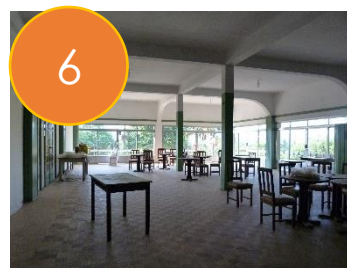
A foto mostra o salão principal, que possui mobiliário (em madeira e mal conservados, com presença de cupim e pintura desgastada) e uma área total de 190,25m<sup>2</sup>.

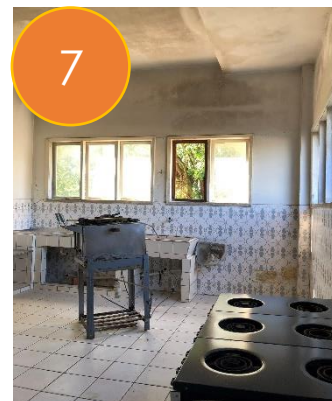
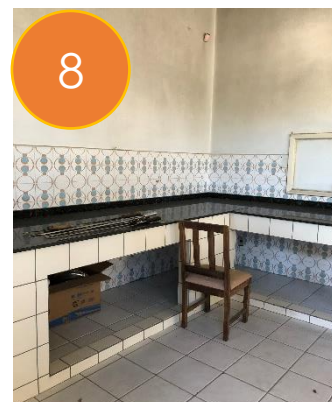
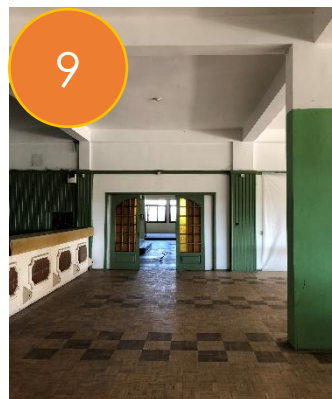
As Imagens 07 e 08 mostram a cozinha, com área total de 38,00m<sup>2</sup>, e com mobiliário fixo (pia e bancada de trabalho) e eletrodomésticos de porte de cozinha industrial. A parede em azulejos encontra-se danificada por intervenções inadequadas.

A Imagem 9 mostra o bar, com área de 14,00m<sup>2</sup>, e com bancada de atendimento.

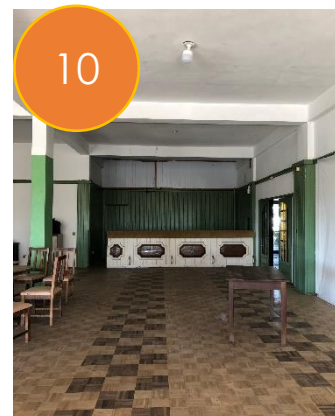
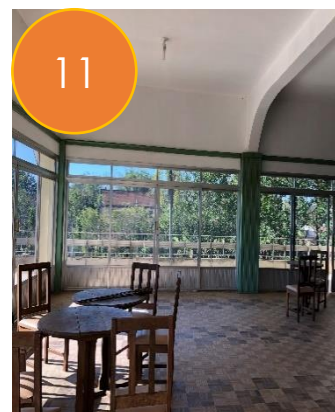
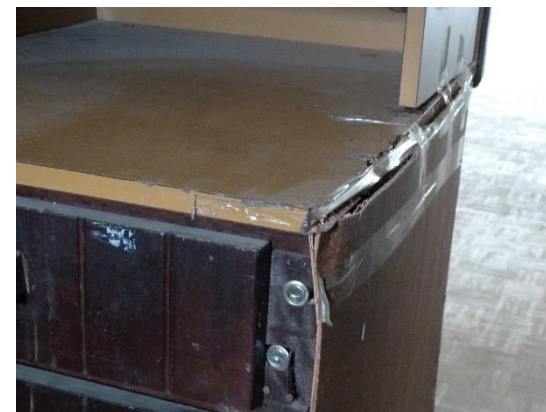
As Imagens 10 e 11 mostram o salão principal (área total de 190,25m²), que possui mobiliário em madeira com presença de cupins e desgaste natural de uso (imagem abaixo).

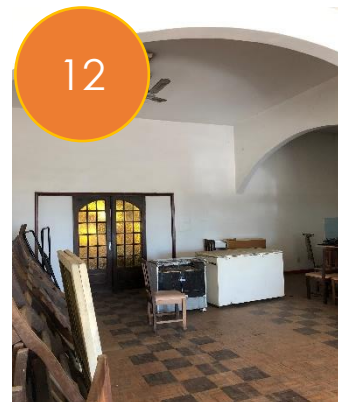
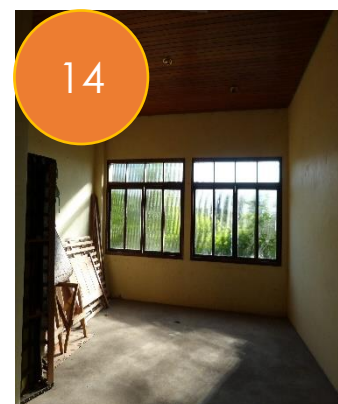
As Imagens 12 e 13 mostram o salão secundário, com área de 115,30m<sup>2</sup>, e com mobiliário em desuso, desgaste de uso e/ou com cupim.

A Imagem 14 mostra uma sala com mobiliário em desuso, desgaste de uso e/ou com cupim, e uma área total de 24,00m<sup>2</sup>.

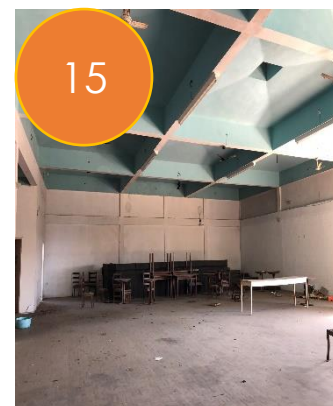
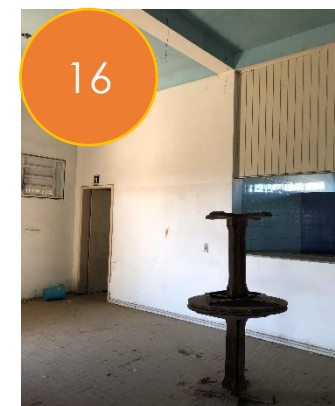
As Imagens 15 e 16 mostram o salão principal, com uma área de 430,00m<sup>2</sup>, possui mobiliários e algumas desgastes de uso e presença de cupins. O ambiente tem patologias no piso em parquet desgastado pelo tempo ou deteriorado pela umidade resultado da presença de goteiras do teto.

Registra-se que toda a edificação tem pintura deteriorada, carecendo de repintura no interior e exterior.

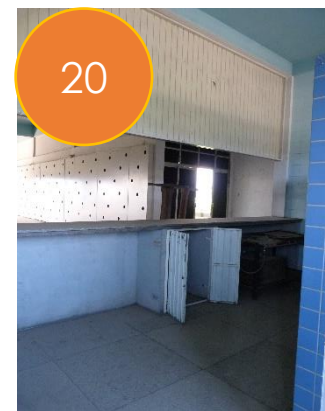
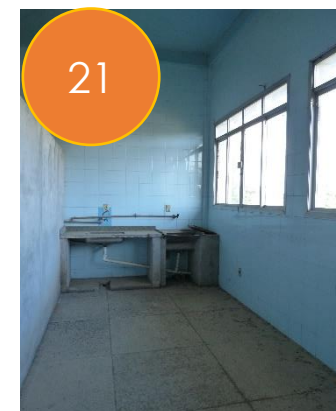
As Imagens 19, 20 e 21 mostram a cozinha e o depósito. Nela é perceptível o desgaste natural da edificação por ocasião do uso e principalmente, pela falta de manutenção e conservação da edificação.

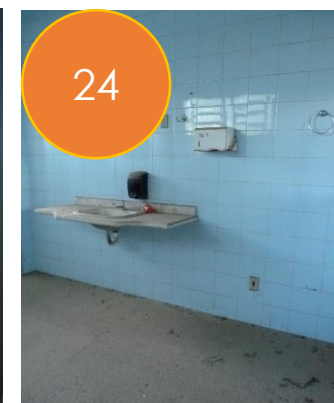
As Imagens 22 e 23 mostram o Hall de entrada, com uma área de 48,00m<sup>2</sup>, possui mobiliários e algumas patologias por umidade oriunda da cobertura e das aberturas. A Imagem 24 apresenta o banheiro masculino, com 14,50m<sup>2</sup>, e a patologia nas madeiras (presença de cupins e brocas).

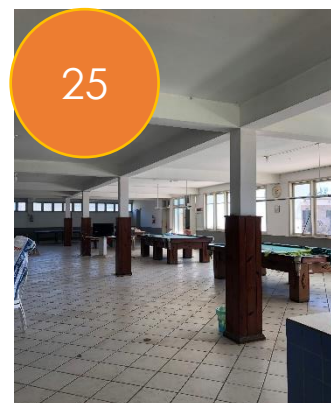
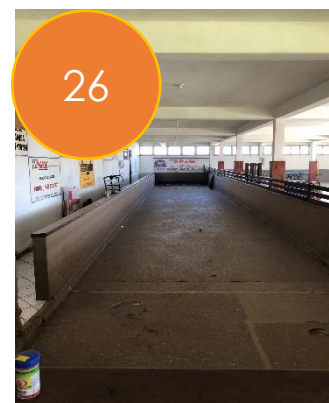
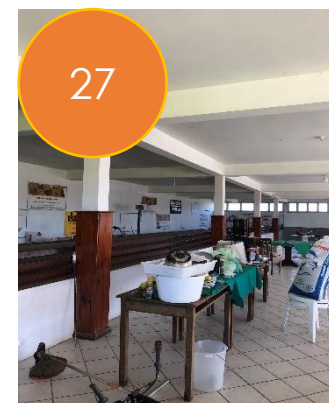
As Imagens 25, 26 e 27 apresentam o salão de jogos, com presença de mobiliário no mesmo grau de deterioração já apontados.

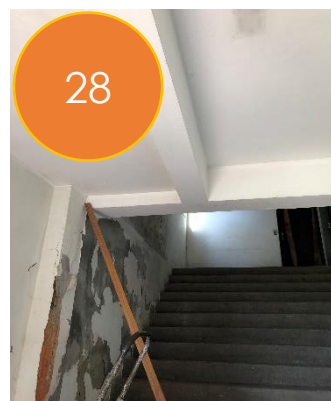
A Imagem 28 apresenta o acesso ao pavimento térreo e nela vê-se a patologia de descascamento por umidade da pintura.
