5.7 Estudos do partido

5 PARTIDO

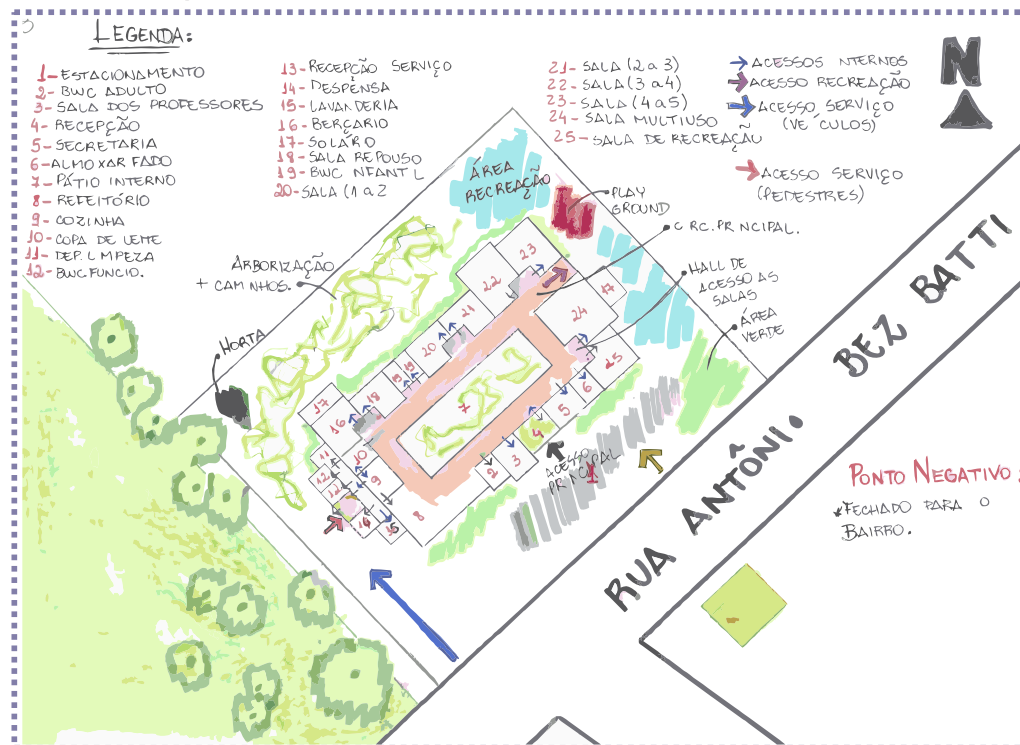
Imagem 223: Estudo 03.
- Fonte: Autora, 2014.

ESTUDO 03: Estudo não escolhido, pois a disposição continuou muito fechada, sem nenhuma integração com o bairro e com as áreas externas. A disposição dos ambientes dos setores, ficou muito reta, o que tornaria a volumetria pouco estimulante para os usuários.
