AVALIAÇÃO DO COMPORTAMENTO DE VIGAS DE CONCRETO ARMADO COLAPSADAS E REFORÇADAS COM FIBRA DE CARBONO NO COMBATE AO CISALHAMENTO

Marcel Nola Marcon (1); Daiane dos Santos da Silva Godinho (2).

UNESC - Universidade do Extremo Sul Catarinense

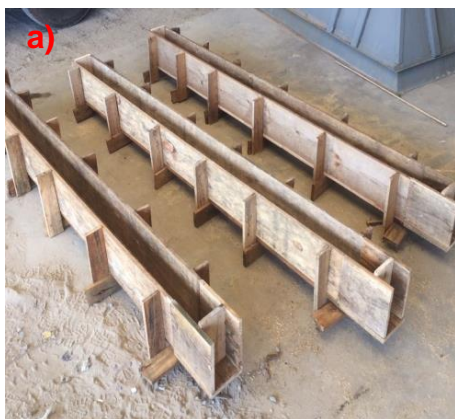
Figura 02(a) – Formas para concretagem

Experimental de Estruturas – LEE, localizado no Iparque – UNESC, para a realização dos ensaios de cisalhamento. Paralelos aos ensaios de cisalhamento foram moldados doze corpos de prova cilíndricos ($\varnothing 10 \times 20$ cm). Após a moldagem, os corpos-de-prova foram levados a um local protegido com a finalidade de protegê-lo da ação das intempéries. Até o início do ensaio, os corpos-de-prova ficaram imersos em um tanque de água, conforme especificações na norma NBR 5738:2003 e NBR 5739:2007, com o objetivo de obter a resistência à compressão axial, módulo de elasticidade e tração por compressão diametral. Todos os ensaios foram realizados no Laboratório Experimental de Estruturas – LEE, localizado no Iparque – UNESC. A Figura 02 mostra as etapas de concretagem.

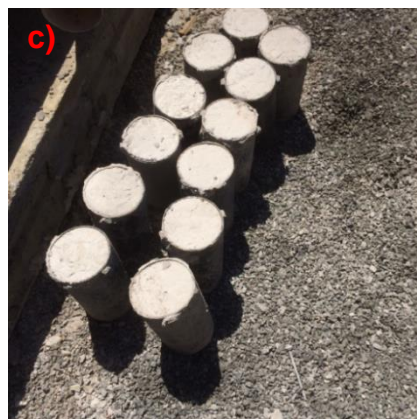
Figura 02(c) – CPs concretados

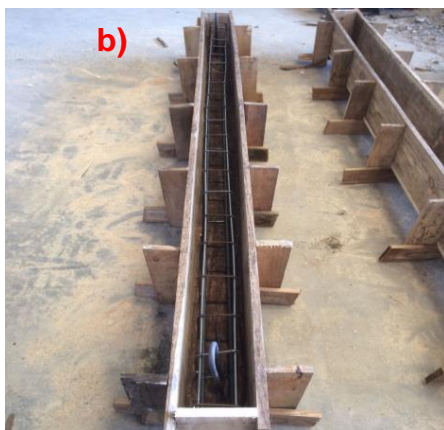
Figura 02(b) – Vigas Armadas

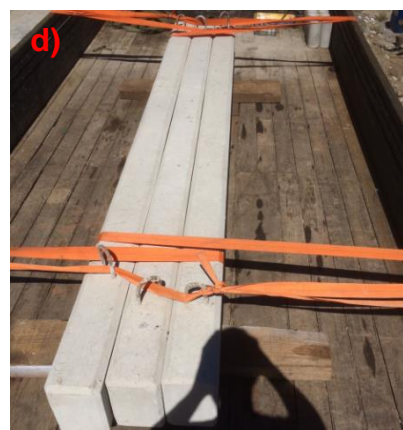
Figura 02(d) – Vigas concretadas

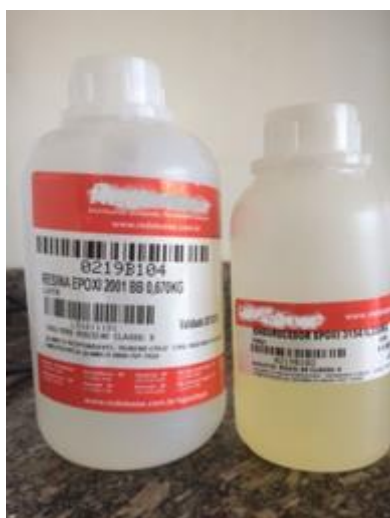
Figura 03 – Resina epoxi e endurecedor.

O endurecedor à base de poliamina modificado promove a melhor adesão com boa resistência térmica, química e mecânica com baixa exotermia, possuindo boa solubilização na resina com proporções não críticas, permitindo cura homogênea com boa velocidade e propriedades finais bastante controláveis. A Figura 03 apresenta a resina epoxi e o endurecedor utilizados.

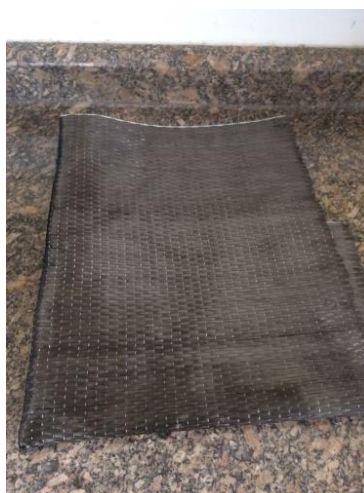
Figura 04 – Fibra de Carbono utilizada

No total foram 18 tiras bidirecionais de fibras de carbono recortadas com medidas de 15x22 cm. Na Figura 04 pode-se observar a fibra utilizada no estudo e da tabela 01 as características mecânicas do compósito.

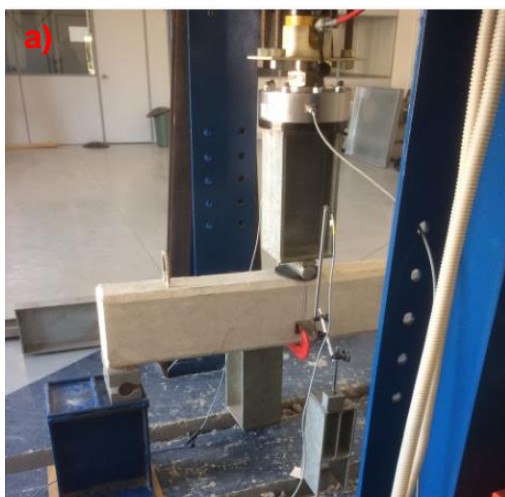
Figura 06(a) – Viga pronta para o ensaio.

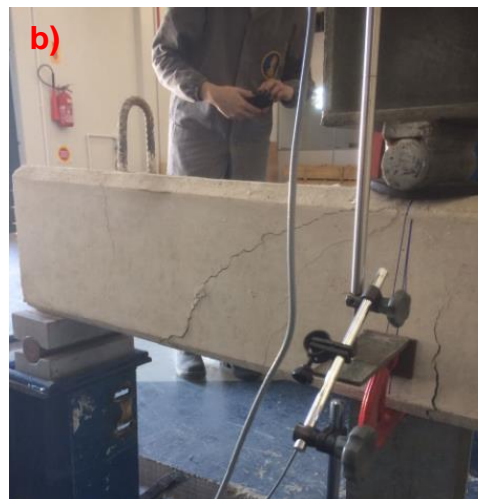
Figura 06(b) – Viga colapsada.

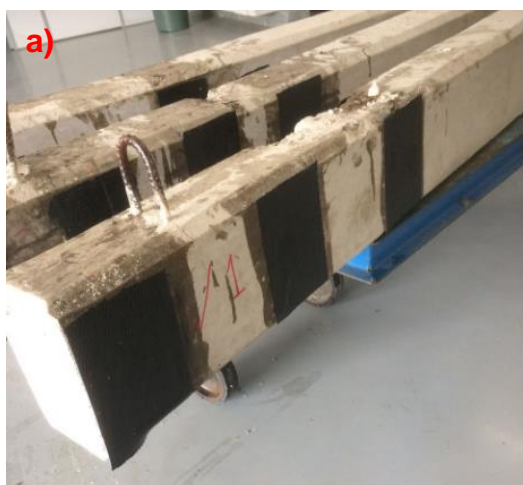
Figura 08(a) – Reforço V1

Finalizados os dimensionamentos, a próxima etapa foi executada à aplicação do reforço nas vigas colapsadas. Nesta fase, a região cisalhada foi reforçada, aplicando o reforço na lateral da viga, conforme dimensionamento. A primeira etapa a ser realizada foi à limpeza da superfície no local de aplicação do reforço para garantir uma superfície com melhor aderência e livre de impurezas. Aplicação feita com lixa. Em seguida foi preparada a resina epoxi e o endurecedor que tem-se a proporção de 100% da resina e 50% do endurecedor. Após a mistura, o componente tem aproximadamente 25 minutos até que o processo de polimerização se inicie. Feita a aplicação com rolo. Em seguida foi aplicada a fibra de carbono conforme o dimensionamento realizado. Por último, foi aplicada mais uma demão da resina epoxi, finalizando o compósito de PRFC, como mostrado na Figura 08.

- 1- Preparação da superfície onde será aplicada a fibra de carbono (Limpeza);
- 2- Aplicação de uma camada de resina epoxi na superfície do concreto;
- 3- Aplicação da fibra de carbono sobre a superfície;
- 4- Aplicação de uma camada de resina epoxi sobre a fibra de carbono.

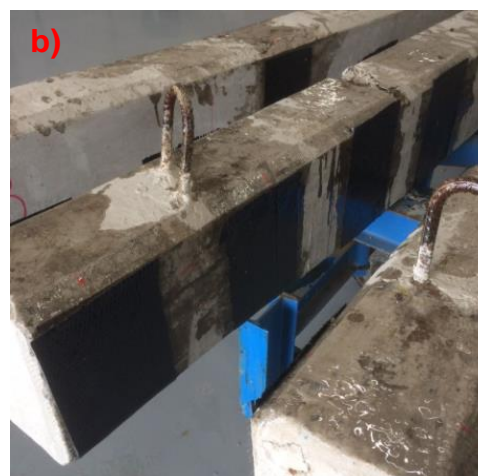
Figura 08(b) – Reforço V2

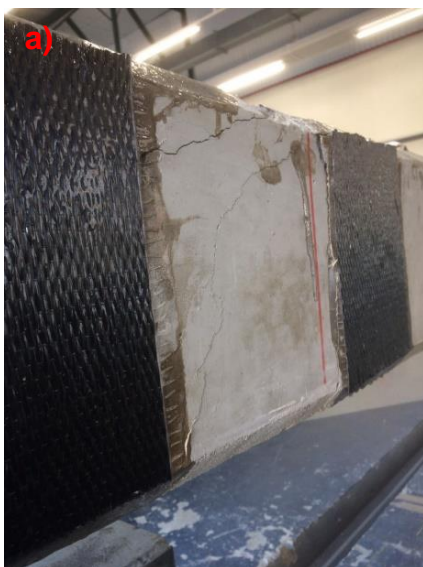
Figura 09(a) – V1 colapsada após reforço.

Durante 5 dias a cura total deve acontecer e a colagem, a partir deste dia, já pode sofrer agressões químicas e/ou mecânicas. Após as vigas serem reforçadas, foi realizado no LEE (Laboratório Experimental de Estruturas) um novo ensaio de cisalhamento para estas vigas. Foi utilizado o mesmo procedimento dos primeiros ensaios, sendo feita a verificação da carga no deslocamento máximo permitido, além da carga de ruptura no ponto de aplicação da carga. Na Figura 09 mostra o comportamento da viga após a aplicação de carga.

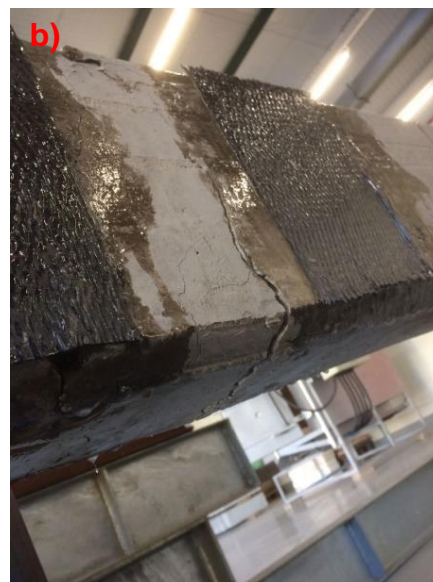
Figura 09(b) – V2 colapsada após reforço.

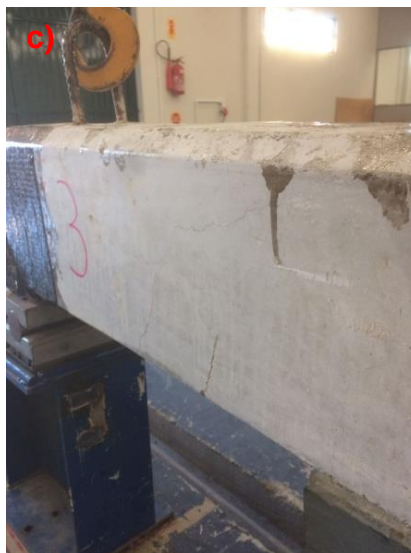
Figura 09(c) – V3 colapsada após reforço.

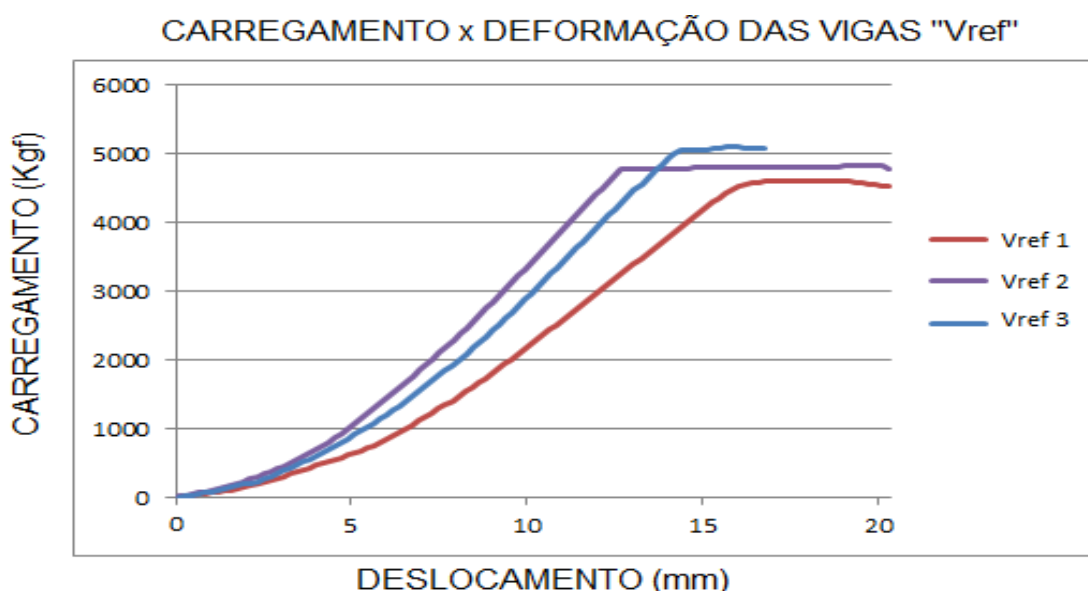
Pode-se observar que, a carga resistida pelas vigas “Vref” foram menores que se comparado com as vigas “V”, com exceção da “Vref 3”, que no caso, recuperou, apesar de pequena, sua capacidade portante.

Figura 15 - Gráfico do Carregamento x Deformação das vigas “Vref”.

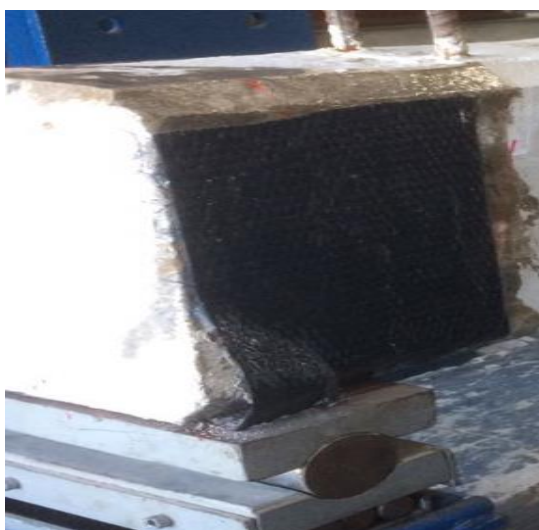
Vale ressaltar que no estudo realizado, visualmente, no momento da aplicação da carga, o compósito de fibra de carbono começou a descolar da viga no apoio, podendo ser um dos motivos para que não atingisse a carga esperada, conforme ilustrado na figura 16.

Figura 16 – Fibra deslocada da viga após aplicação de carga.

Outro motivo poderia ser a imperfeição da superfície de aplicação, uma vez que a viga apresentava rachaduras, o que dificultava a aplicação da fibra de carbono, fazendo com que o compósito não trabalhasse com sua máxima eficiência.
