**REQUALIFICAÇÃO DO MUSEU AUGUSTO CASAGRANDE
EM CRICIÚMA - SC**

Trabalho de Conclusão II, na 10ª fase do curso de
Arquitetura e Urbanismo da Universidade do
Extremo Sul Catarinense - UNESC.

Requalificação do Museu Augusto Casagrande em Criciúma - SC.

Requalificação do Museu Augusto Casagrande, propondo um anexo com o objetivo de suprir as necessidades de infra-estrutura, apoio e expositivas.

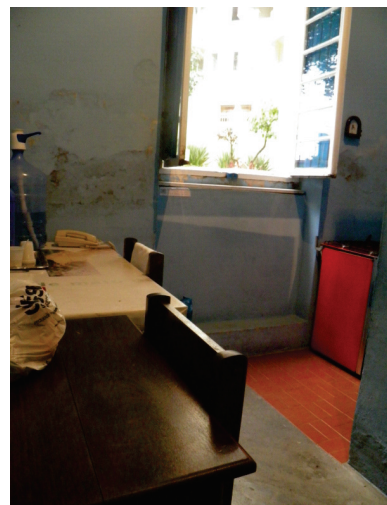
Figura 1 - Copa do museu
Fonte: Acervo Pessoal

Desde a sua inauguração em 1980, já se sentia a falta de um anexo que suprisse as necessidades dos ambientes para depósito e tratamento do acervo, de administração assim como um espaço para exposições temporárias e parte de apoio aos funcionários. Todas essas atividades acontecem no interior da edificação histórica de apenas 80 metros quadrados e de forma precária, onde o acervo na reserva técnica é amontoado de forma indevida em uma pequena sala sem ventilação e os funcionários “emprestam” o banheiro existente para os visitantes que se situa na cozinha adaptada dentro do próprio museu.

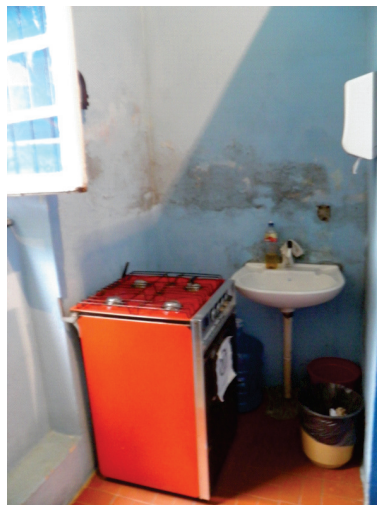
Figura 2 - Copa e pia adaptada
Fonte: Acervo Pessoal

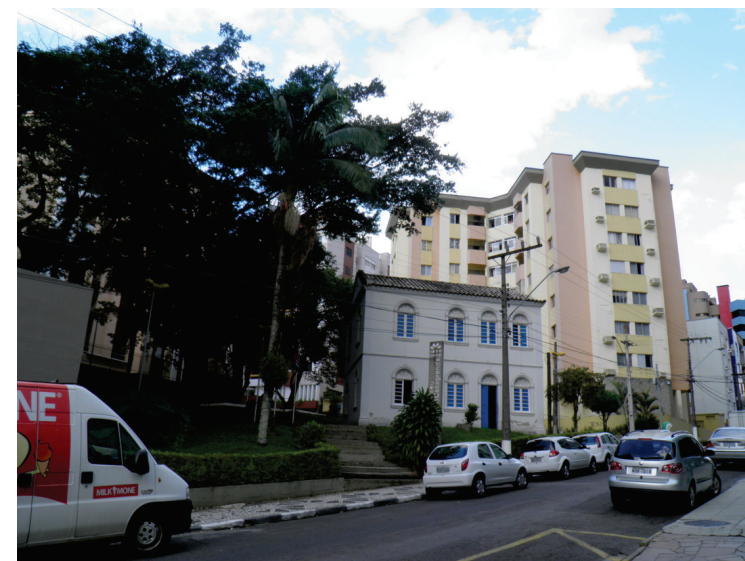
Figura 4 - Museu e Entorno
Fonte: Acervo Pessoal

Infelizmente, com o crescimento econômico da cidade nas décadas de 70 e 80, o incentivo do governo à construção de novos edifícios habitacionais na região do bairro comerciário fez justamente o contrário do que recomenda as cartas patrimoniais. O museu que outrora era chamado de casarão, por ser a única construção do entorno de dois pavimentos, passou a ser uma edificação diminuída em relação aos edifícios de 7 a 12 pavimentos ao seu redor, prejudicando a visibilidade do mesmo.

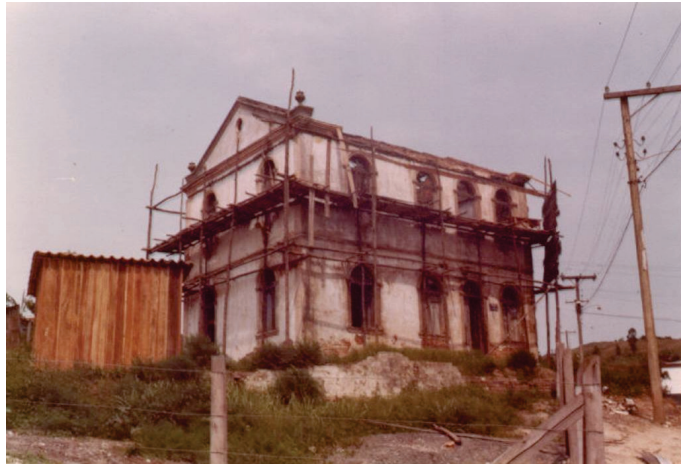
Figura 17 - Casarão durante a sua restauração - 1979
 Fonte: Arquivo Histórico Pedro Milanez

No ano de 1979, o arquiteto Manoel Coelho, que projetou o Paço Municipal de Criciúma e fez o paisagismo de algumas praças para a cidade, restaurou o casarão para ser transformado em museu. Suas características foram mantidas como as originais, entretanto, não é possível diferenciar o que foi reconstruído do que já era existente (fig. 17).

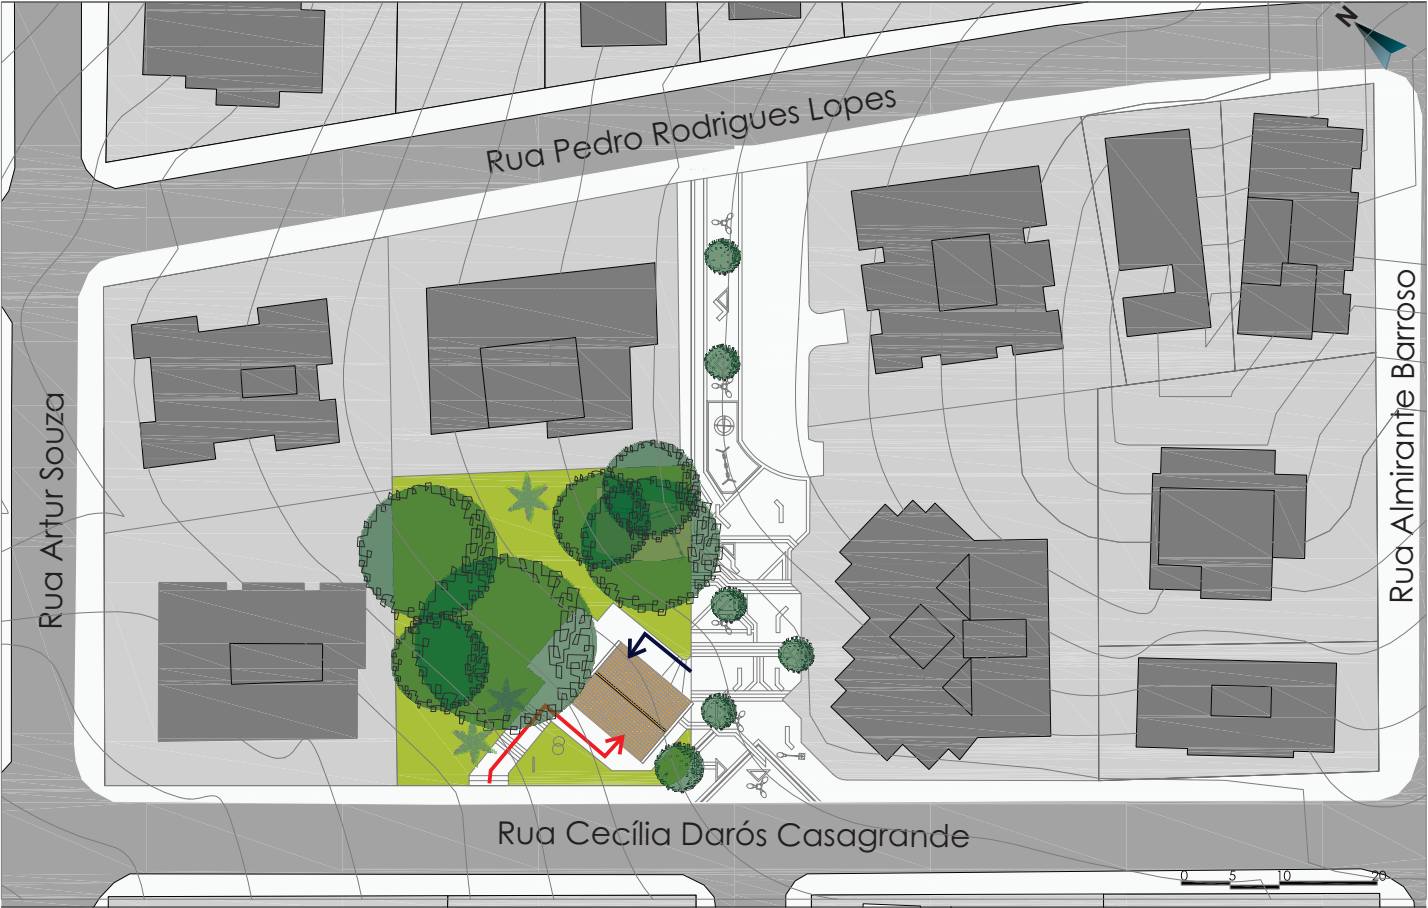
PLANTA DE SITUAÇÃO

Figura 31 - Planta de situação atual
Fonte: Prefeitura Municipal de Criciúma e IPAT - adaptado pela autora

O Acesso principal se dá pela escadaria na rua Cecília Darós Casagrande. A casa possui uma porta de fundos, que dá direto para uma sala de exposições e que não é utilizada. O museu não possui estacionamento, mas é possível estacionar nas ruas do entorno. A falta de acessibilidade universal é o principal problema para atender a população em geral.

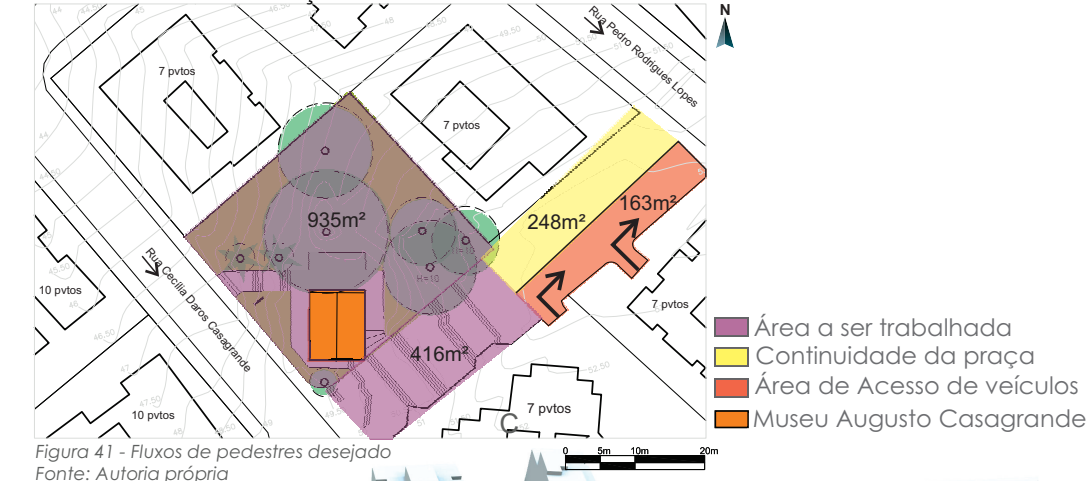
ÁREA DE INTERVENÇÃO

Figura 42 - Área de intervenção
Fonte: Autoria própria
