ESTUDO DA CAPACIDADE PORTANTE DE VIGAS DE CONCRETO ARMADO SUBMETIDAS À FLEXÃO COM DIFERENTES COMPRIMENTOS DE TRASPASSE NA ARMADURA PRINCIPAL

Alexandre Santos (1), Daiane dos Santos Silva Godinho (2)

UNESC – Universidade do Extremo Sul Catarinense
(1)xandaocolorado@hotmail.com, (2)dss@unesc.net

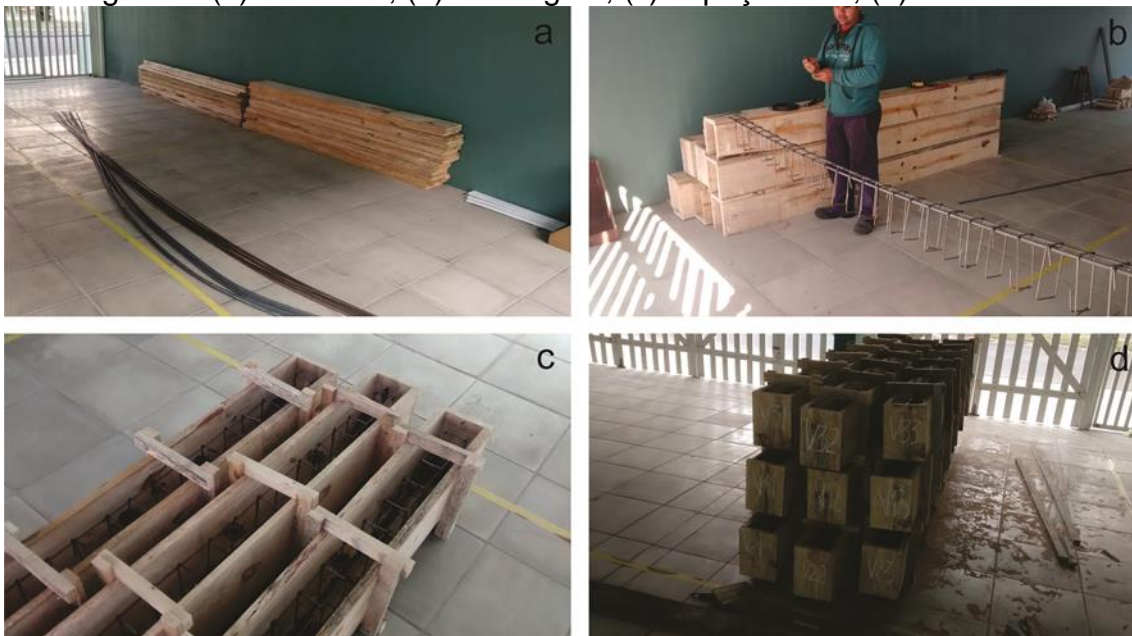
Figura 5: (a) materiais; (b) montagem; (c) espaçadores; (d) fôrmas

Realizados os cálculos de dimensionamento, foi desenvolvido o projeto para a execução das vigas propriamente ditas. Para a fabricação das fôrmas foram utilizadas chapas de eucalipto com espessura de 3 mm (figura 5-a), para garantir a estanqueidade do concreto.

O corte das barras de aço das armaduras foi realizado no local de montagem. As barras com Ø 5.0 mm utilizadas como estribos (figura 5-b), foram dobradas com pinos conforme especificação da NBR 6118:2014.

Após terem sido devidamente montadas, as armaduras foram posicionadas dentro das fôrmas (figura 5-c), sendo colocadas ao longo das armaduras espaçadores com o propósito de garantir o cobrimento e o correto posicionamento das mesmas. Adotou-se a Classe II de agressividade (moderada), conforme a NBR 6118:2014, que determina um cobrimento de 30 mm.

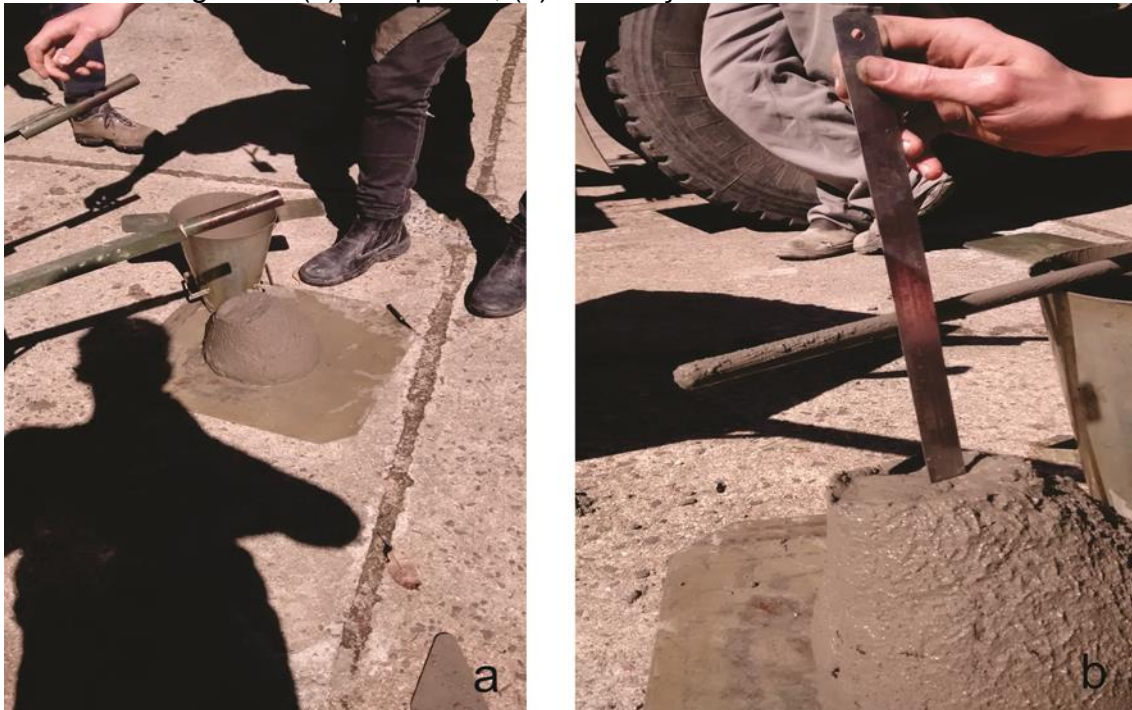
Figura 6: (a) slump test; (b) verificação do abatimento

A concretagem foi realizada utilizando concreto usinado com fck de 20 Mpa, sendo coletado no recebimento material para o ensaio de abatimento do tronco de cone (*slump test*), conforme orientação da NBR NM 67:1998. O resultado do abatimento ficou em 11,5 cm para as vigas estudadas, conforme ilustrado nas figuras 6-a e 6-b respectivamente.

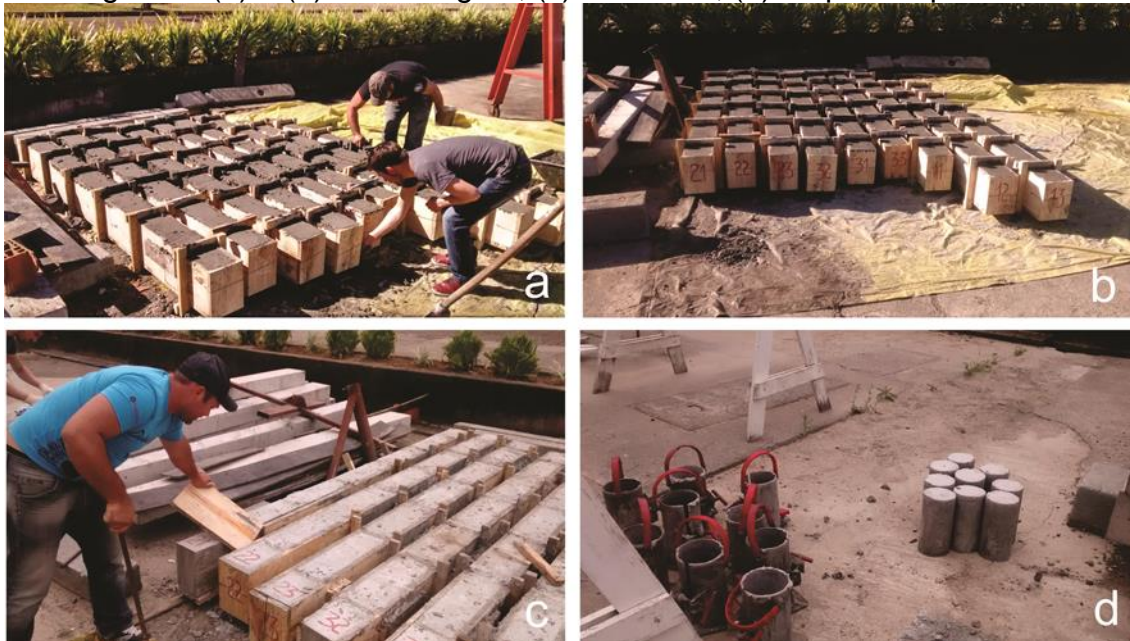
Figura 7: (a) e (b) concretagem; (c) desforma; (d) corpos de prova

As vigas foram concretadas na sequência utilizando vibrador elétrico de imersão para a realização do adensamento do concreto. Após o término da concretagem foi realizada a cura com aspersão de água de acordo com as indicações da NBR 14931:2014.

A desforma das vigas ocorreu 28 dias após a concretagem, bem como o desmolde dos corpos de prova, como ilustrados nas figuras (7-c, e 7-d) respectivamente.

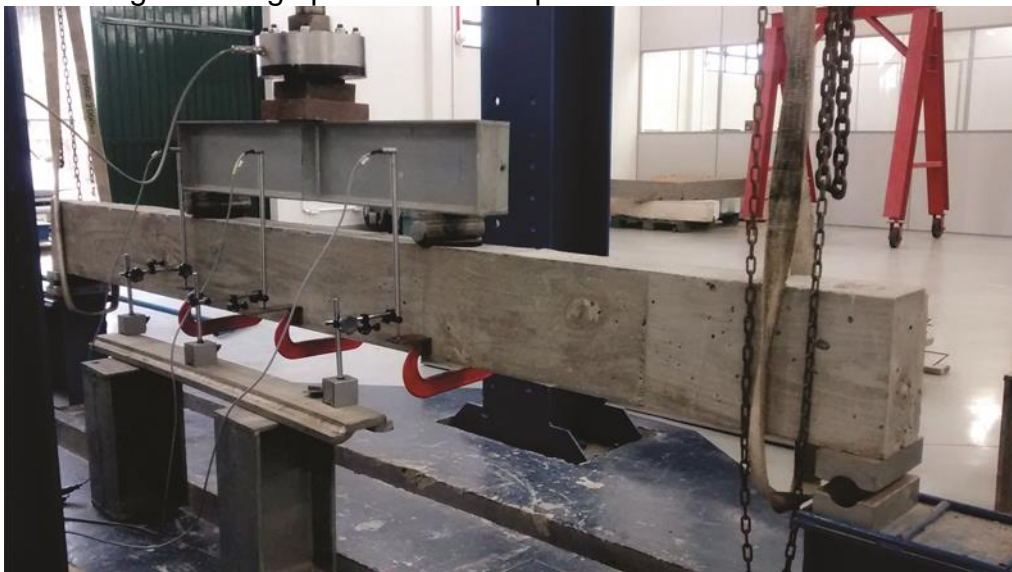
Figura 9: Viga posicionada e aparelhada com LVDTs

Os ensaios foram realizados no Laboratório Experimental de Estruturas (LEE) da UNESC/Ipárque, utilizando um pórtico metálico e um atuador hidráulico com célula de carga (U10M), conforme ilustrado na figura 9, com capacidade de 500 kN. As vigas foram aparelhadas no centro e em seus terços médios com um total de três transdutores de deslocamento (LVDT), com leitura de 100 mm, para a observação do deslocamento vertical máximo das vigas.

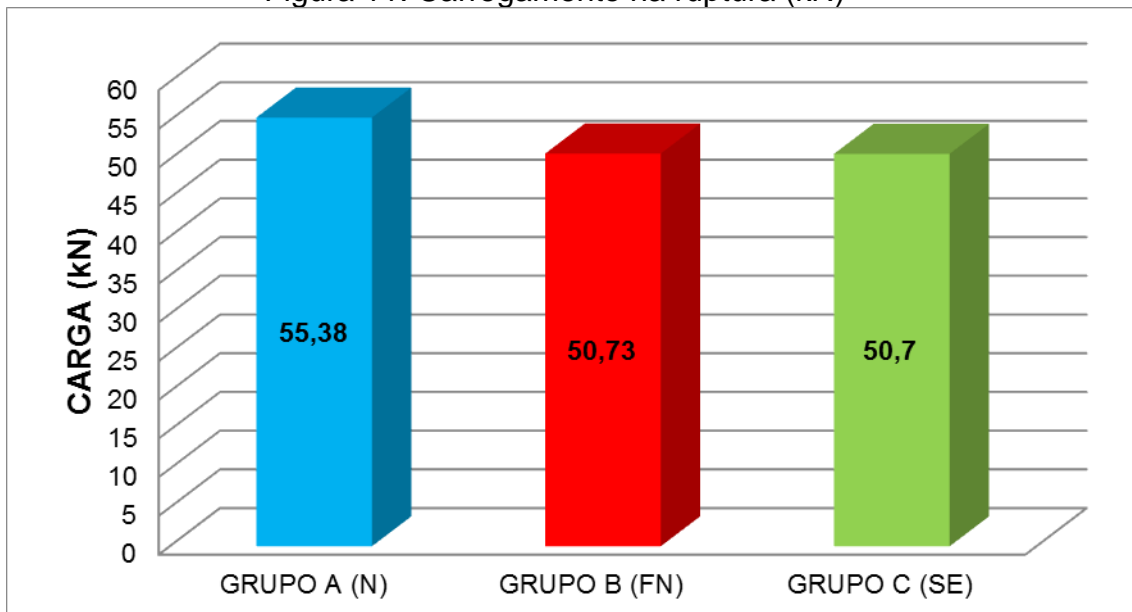
Figura 11: Carregamento na ruptura (kN)

Já para o carregamento na ruptura, as vigas do grupo com traspasse de norma A(N), sofreram ruptura com um valor 9,17% superior aos grupos B(FN) e C(SE). Os grupos com traspasse fora da norma B(FN), e sem emendas nas barras C(SE), mostraram resultados praticamente iguais.

Na sequência, as figuras 10 e 11 ilustram os comportamentos dos três grupos para o carregamento no L/250, e na ruptura.

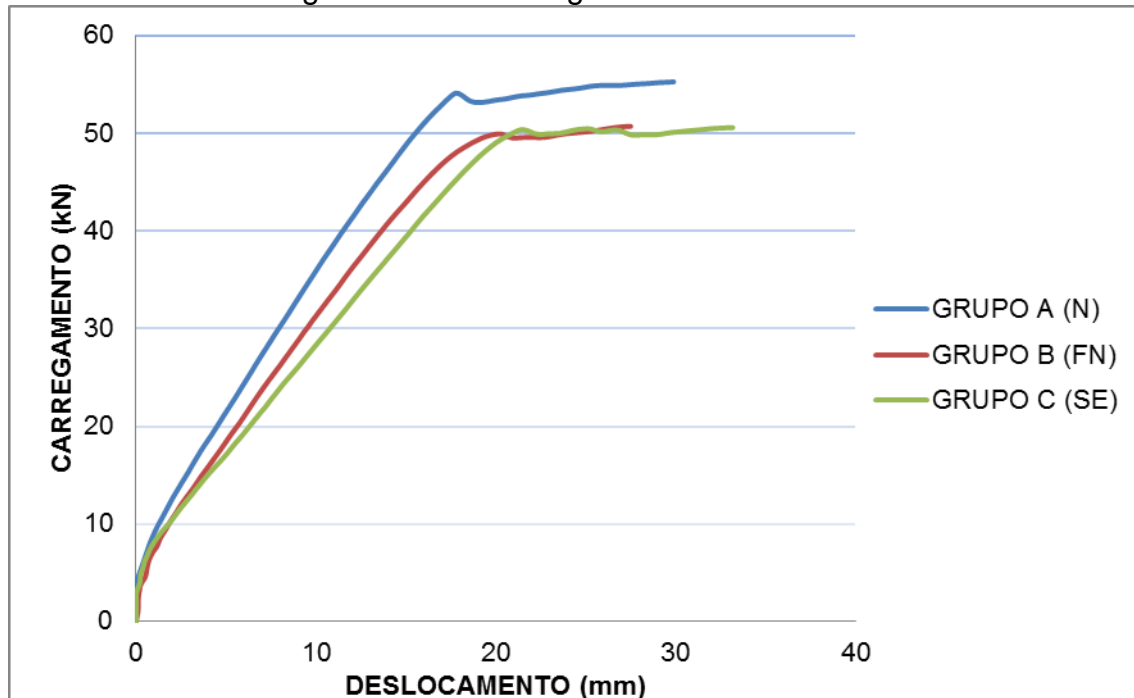
Figura 12: Curva carga x Deslocamento

Para a análise do comportamento das médias de cada grupo com relação à carga x deslocamento, pode-se observar no gráfico da figura 12.

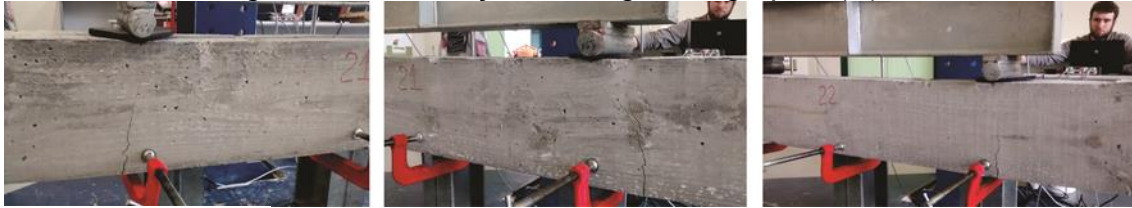
Figura 13: Fissuração das vigas do grupo A(N)

Com a aplicação do carregamento, nota-se que os três grupos iniciam a fissuração com carga semelhante, passando a atuar no estágio II de deformação. Nos grupos com armadura traspassada, A(N) e B(FN), as fissuras ocorrem na região do início do traspasse, em ambos os lados, não ocorrendo nestes dois grupos fissuras longitudinais, conforme é possível observar nas imagens das figuras 13 e 14. No grupo armado com barras contínuas C(SE), as fissuras estão mais presentes na região central das vigas, ocorrendo o corte total na face inferior, e igualmente não apresentam fissuras longitudinais. Para este grupo de vigas, as imagens encontram-se na figura 15.

Para os três grupos estudados a ruptura do concreto e o escoamento da armadura ocorrem simultaneamente, no estágio III de deformação.
