UNIVERSIDADE DO EXTREMO SUL CATARINENSE - UNESC
ARQUITETURA E URBANISMO

CENTRO DE TRIAGEM DE ANIMAIS SILVESTRES

Trabalho final de graduação apresentado ao
Curso de Arquitetura e Urbanismo da
Universidade do Extremo Sul Catarinense.

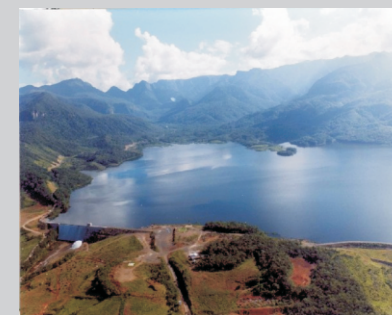
Foto 13. Barragem do Rio São Bento, 450 ha alagados.
Fonte: <turmadoleaobaio.spaceblog.com.br>
Acesso em: 25 de Ago. de 2010.

Com a contaminação dos recursos hídricos da região, mais de 70% estão comprometidos, foi necessária a construção de uma barragem para suprir problemas de abastecimento de água, sendo alagados de 450 hectares em Siderópolis, originando a Barragem do Rio São Bento. Os municípios beneficiados pelo abastecimento são: Criciúma, Forquilha, Maracaja, Içara, Nova Veneza, Siderópolis e Morro da Fumaça.

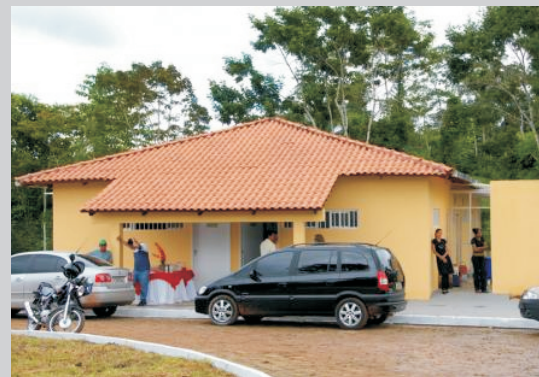
Foto 30. O CETAS possui cerca de 700m².
Fonte: < agencia.ac.gov.br >
Acesso em: 02 de Set. de 2010.

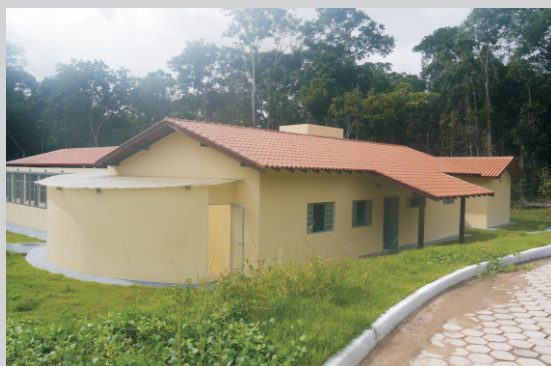
Foto 28. O Cetas esta instalado em uma área de 2,5 hectares.
Fonte: < uhsantoantonio.com >
Acesso em: 02 de Set. de 2010.

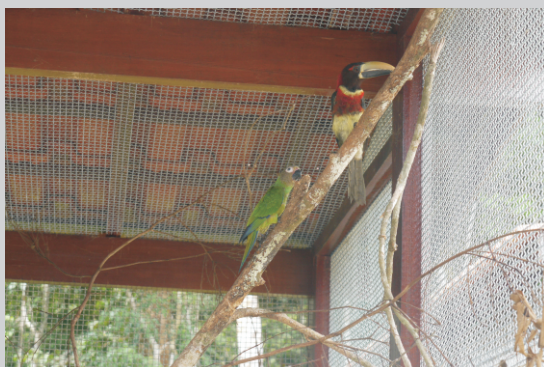
Foto 29. Viveiros externos
Fonte: < uhsantoantonio.com >
Acesso em: 02 de Set. de 2010.

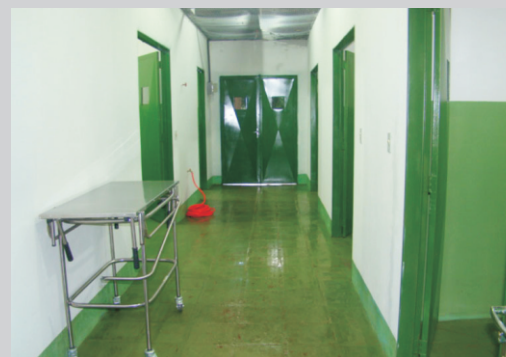
Foto 31. Corredor de acesso as áreas de ambulatorios.
Fonte: < celan.com.br >
Acesso em: 02 de Set. de 2010.

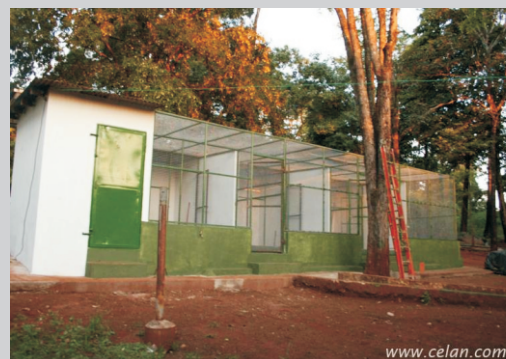
Foto 32. Viveiros externos. O Cetas foi instalado na área de empreendimentos da Central Elétrica de Anhanguera
Fonte: < celan.com.br >
Acesso em: 02 de Set. de 2010.

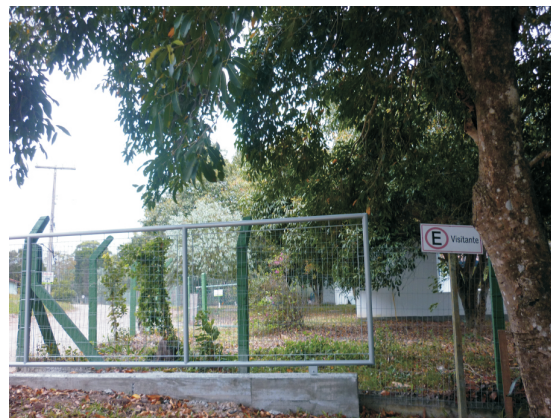
Foto 34. Vista externa da área do CETAS. A esquerda observa-se um pedaço da sede, sendo apenas uma casa com quatro cômodos apresentando falta de infra-estrutura, e à direita a área de instalação dos viveiros.
Fonte: Mariele Donadel

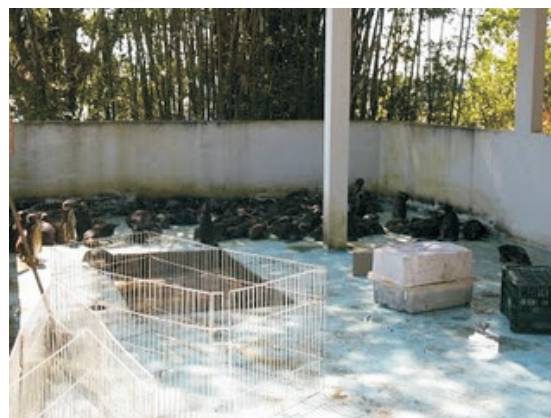
Foto 35. Exemplo de viveiro do CETAS onde estão acomodados pingüins.
Fonte: < jornalismo-novoolhar.blogspot.com >

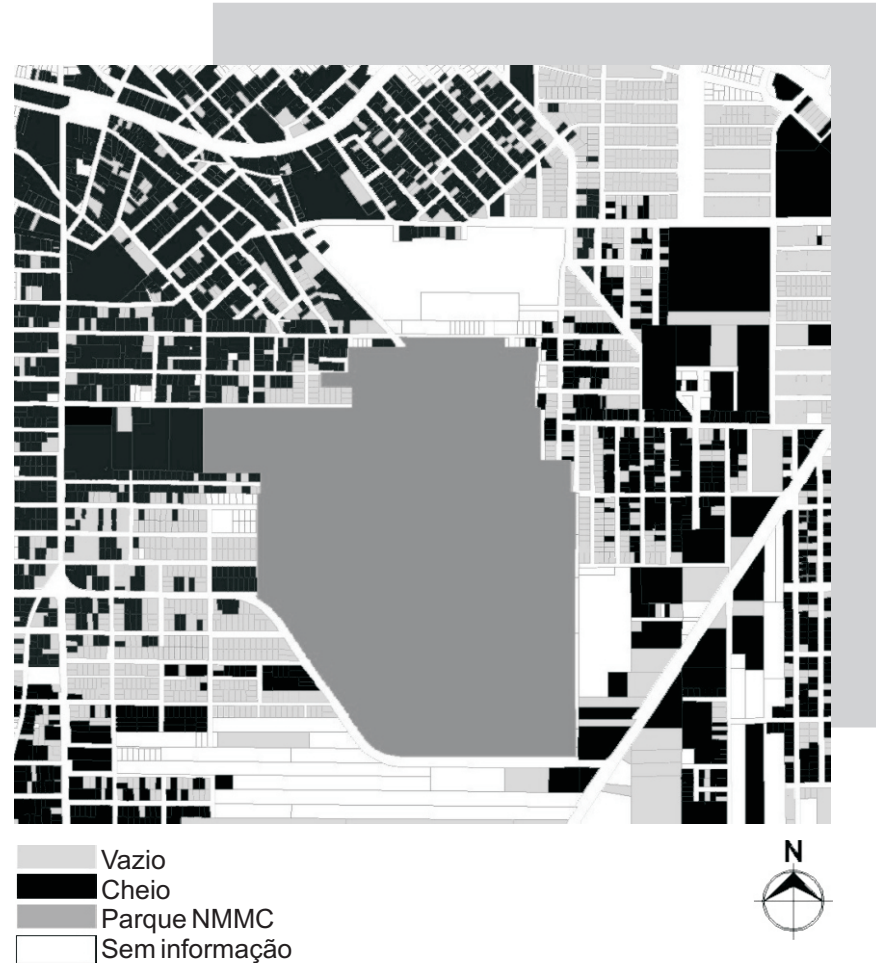
Mapa 12. Cheios e vazios na área do entorno do Morro do Céu
Fonte mapa base: IPAT 2007. Alterado pela autora.

A partir da análise dos mapas apresentados - uso gabarito e cheios e vazios - constata-se que o entorno no Morro do Céu se apresenta com vazios urbanos e gabarito baixo, com exceção do Bairro Comercário, e em geral de uso residencial.

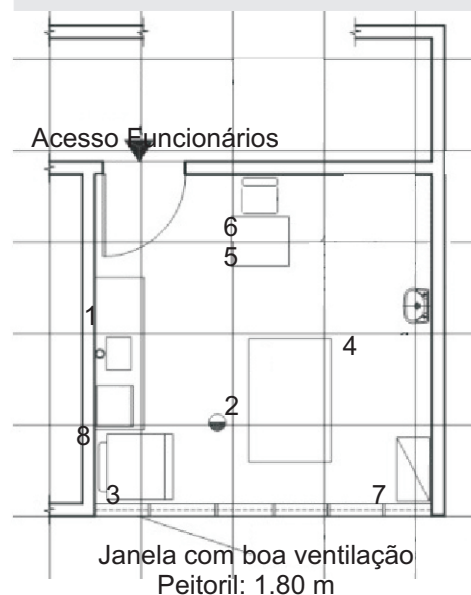
Área destinada aos cuidados básicos com os animais.

- 1 Bancada com cuba de inox
- 2 Mesa para exames de inox
- 3 Refrigerador de 280 lts
- 4 Lavatório em louça
- 5 Mesa
- 6 Cadeira
- 7 Mesa de inox
- 8 Estufa
- Ralo de esgoto 150mm
- Ponto de água

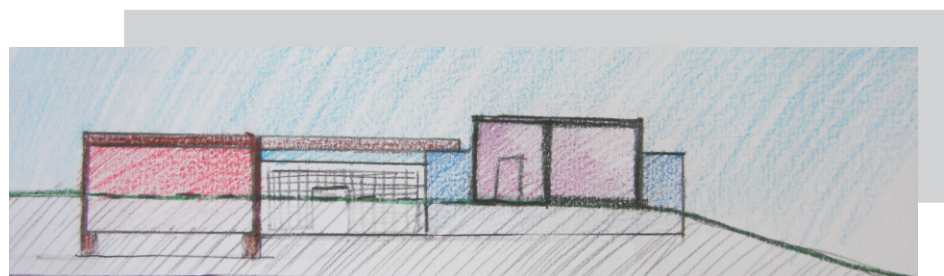
Foto 76: Vista Leste
Fonte: Elaborado pela autora

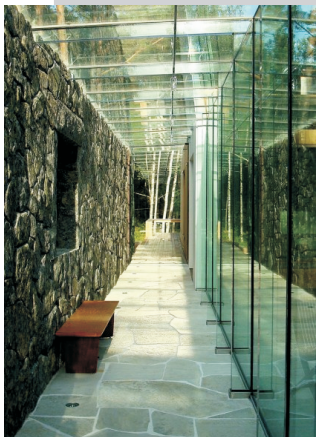
Foto 80: Circulação integrada visualmente com o exterior

As circulações sendo elementos evidentes na ligação dos blocos, terão tratamento diferenciado. Foram trabalhadas em alturas diferentes dos blocos principais e com coroamento diferenciado. Será utilizado algum elemento que permita a integração visual com o ambiente externo, como muxarabis, que também permitem melhor ventilação e iluminação natural.

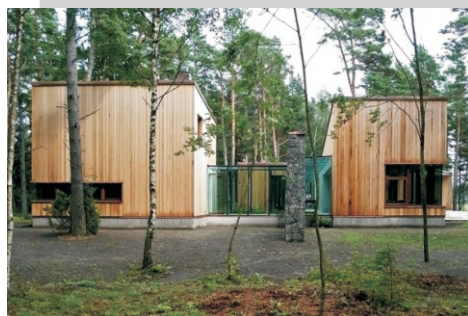
Foto 81: Volumetria diferenciada na circulação

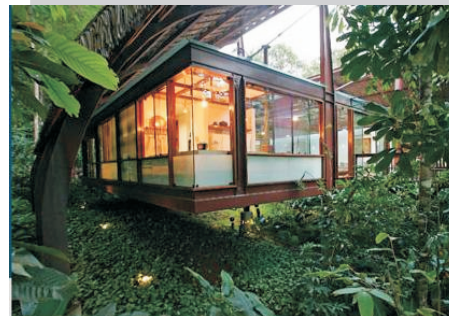
Foto 82: Estrutura servindo como elemento arquitetônico e elevação do terreno

Afastamento dos blocos para ventilação e iluminação, criando uma volumetria diferenciada, mesmo tendo ligação entre os blocos. Hierarquia dos usos, distribuindo os blocos no terreno de acordo com o tipo de uso.

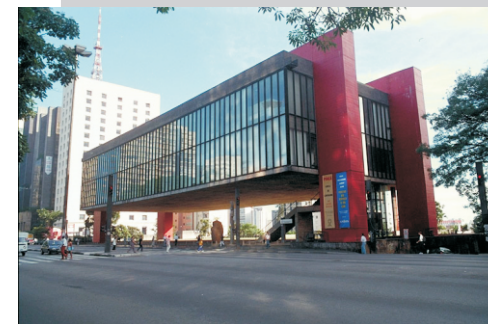
Foto 83: Estrutura servindo como elemento arquitetônico.
