# Breve Histórico dos Desastres Naturais

## CAPÍTULO 2:

# BREVE HISTÓRICO DOS DESASTRES NATURAIS

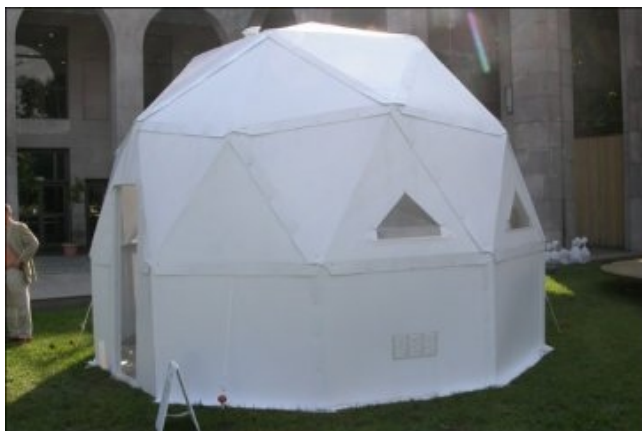
Figura 06 - Abrigo temporário desabrigados Katrina.  
Fonte: [www.worldshelters.org/shelters](http://www.worldshelters.org/shelters). Abril, 2011.

Os abrigos chamados de U-Dome, são de simples montagem, baixo custo, resistente a ventos e chuvas fortes, durável e concebido com material leve, facilitando o transporte. Contudo, não possui compartimentação interna, tampouco sistema de fornecimento de água potável ou sistema de esgoto.

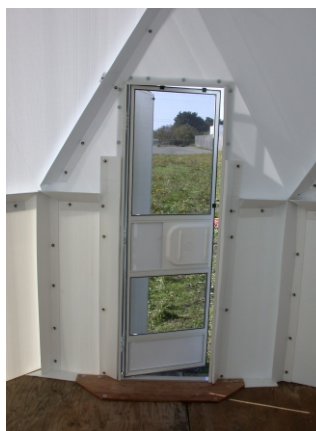
Figura 07 - Interior U-Dome.  
Fonte: [www.worldshelters.org](http://www.worldshelters.org).  
Abril, 2011.

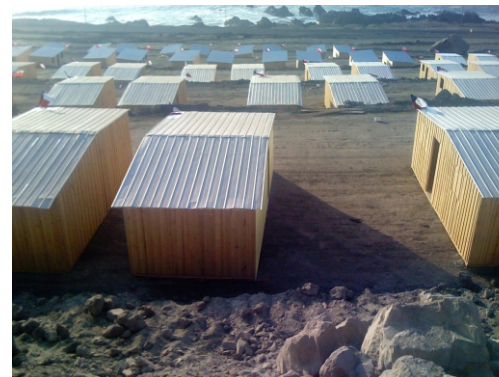
as figura 04 e figura 05 mostram como as habitações se comportavam no assentamento, os acessos e os espaços sem função definida.

Figura 09 - Alinhamento das habitações.  
Fonte: [www.elementalchile.cl](http://www.elementalchile.cl). Abril, 2011.

Figura 10 - Espaçamento entre habitações.  
Fonte: [www.elementalchile.cl](http://www.elementalchile.cl). Abril, 2011.

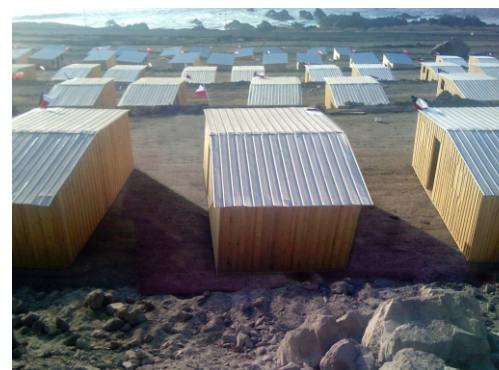
as figura 06 e figura 07 mostram como as habitações deveriam se comportar no assentamento, os acessos e os espaços sem função definida, de acordo com a análise feita pela empresa Elemental S.A..

Figura 11 - Alinhamento das habitações.  
Fonte: [www.elementalchile.cl](http://www.elementalchile.cl). Abril, 2011.

Figura 12 - Espaçamento entre habitações.  
Fonte: [www.elementalchile.cl](http://www.elementalchile.cl). Abril, 2011.

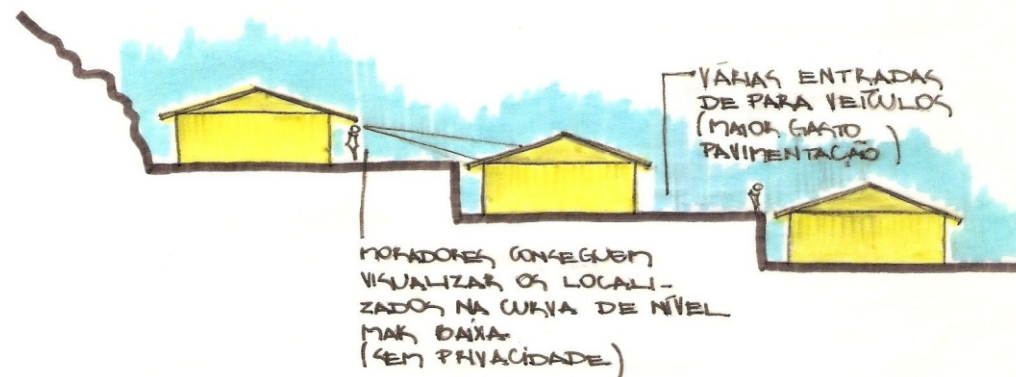
Figura 17 - Corte. Análise Assentamento Provisório no Chile.  
Fonte: autora. Maio, 2011.

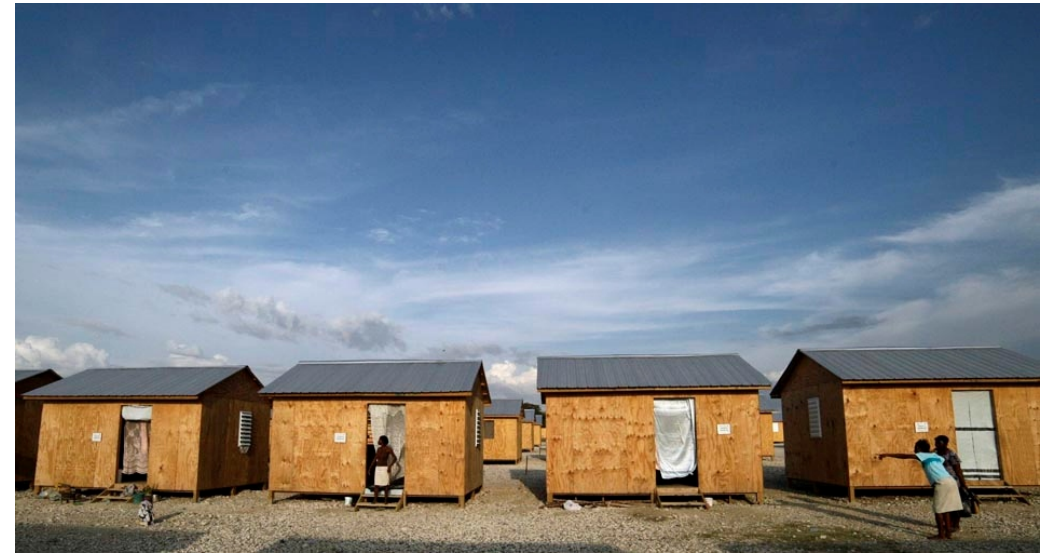
Apenas 15% das habitações temporárias foram distribuídas a população de desabrigados pelo terremoto. A Federação Internacional da Cruz Vermelha doou a aproximadamente 40 mil haitianos um total de mil habitações de emergência, padronizadas e construídas em madeira, com painéis para telhados de metal, folhas de plástico para paredes ou pisos, pregos, o qual permitirá que os haitianos possam construir um abrigo núcleo de 12 metros quadrados, podendo ser removido do local inicialmente instalado e ampliado futuramente.

Figura 21 -Habitações doadas pela cruz vermelha internacional em Porto Príncipe.  
Fonte: [www.blogs.estadao.com.br](http://www.blogs.estadao.com.br). Abril, 2011.

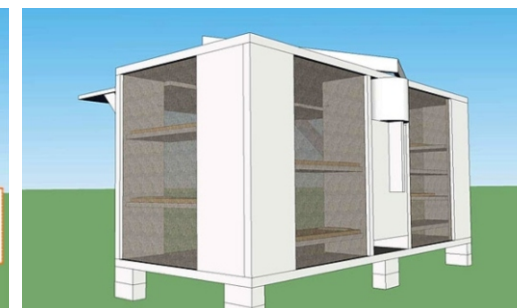
Visando prover abrigos e moradias emergenciais para os desabrigados pelos terremotos do Haiti, alguns arquitetos desenvolveram projetos para suprir essa necessidade. Foi o caso do arquiteto americano Andrés Duany, o qual desenvolveu abrigos temporários pré-fabricados de emergência, compostos de material leve, forte e durável, resistentes ao fogo e a mofo.

Abrigo de forma retangular, composto por beliches, visando abrigar ate oito pessoas, podem ser desmontados e empacotados em um espaço de 1 m<sup>2</sup>, e montados em menos de duas horas por mão de obra não especializada. Possui altura máxima de 2,5 m, com aberturas laterais que permitem a circulação do ar no interior do abrigo, alem de uma abertura que se projeta para fora, formando uma

Figura 25 - Proposta de abrigo de emergência haitianos.

Figura 26 - Proposta de abrigo de emergência haitianos.

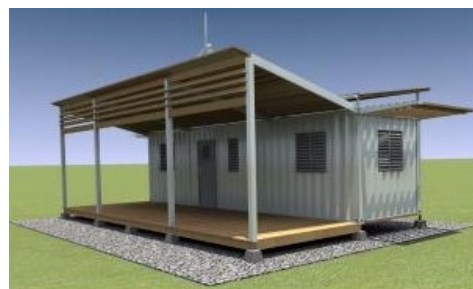
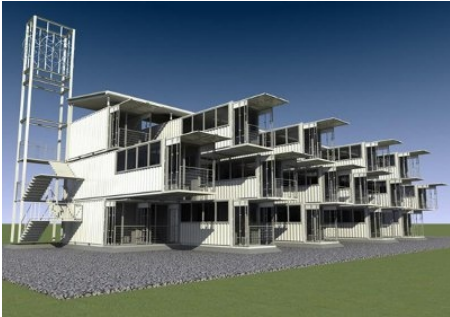
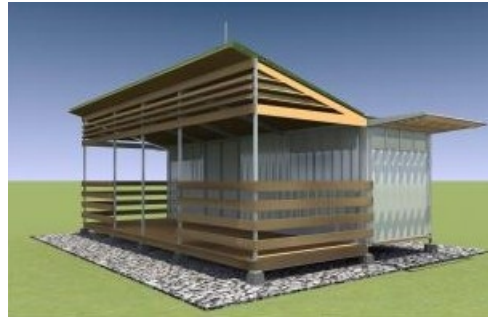
Os escritórios de arquitetura Architecture+Design e GMZ-Design, desenvolveram um projeto chamado Green Container International AID, que prevê a reutilização de containers formando condomínios vertical ou residências unifamiliares, que poderiam funcionar como moradia temporária ou fixa. Os containers são recuperados e transformados em apartamentos e servem de estrutura para a edificação.

Figura 27 - Residências haitianos desabrigados terremoto.  
Fonte: [www.richard-architecture-design.com](http://www.richard-architecture-design.com). Abril,2011.

Os arquitetos projetaram diferentes tipologias de habitações com metragens diversas, além de prever edificações de educação e atendimento médico. Cinco meses após o desastre os condomínios começaram a ser implantados, primeiramente no sul de Porto Príncipe.

Figura 28 - Residências haitianas desabrigados terremoto.

Figura 29 - Residência haitianas desabrigados terremoto.

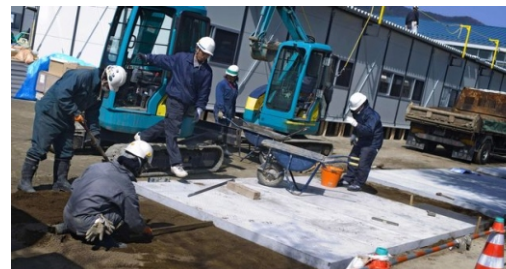
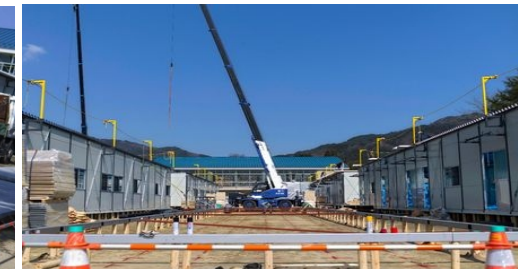
Enquanto os japoneses reconstróem suas cidades e se recuperam desse cenário devastador, muitos permanecem em habitações provisórias construídas com ajuda do governo japonês. No início de abril, 36 residências temporárias pré-fabricadas, foram distribuídas para as famílias as quais ainda permaneciam em abrigos. O governo japonês estima que serão necessárias aproximadamente mais 70 mil residências para que seja possível realocar todas as famílias que se encontram em abrigos provisórios.

As habitações foram distribuídas por meio de sorteios. Cada habitação possui 30m<sup>2</sup> e vieram equipadas com colchões, cobertores e artigos de primeira necessidade para atender a essas pessoas enquanto refazem suas vidas. Como no Japão na época do terremoto o clima é bastante frio, é de extrema importância a construção desses alojamentos temporários, pois nos abrigos não estava sendo possível manter a população aquecida, vários casos de hipotermia estavam sendo relatados. Além disso, outros fatores implicaram na escolha pela distribuição das residências, tais como privacidade, conforto, segurança.

Figura 32 - Montagem Alojamentos temporários desabrigados terremoto Japão.  
Fonte: [www.extra.globo.com/noticias/mundo](http://www.extra.globo.com/noticias/mundo). Abril, 2011.

Figura 33 - Montagem Alojamentos temporários desabrigados terremoto Japão.  
Fonte: [www.extra.globo.com/noticias/mund](http://www.extra.globo.com/noticias/mund). Abril, 2011.
