## **8.0 ESTÁDIO HERIBERTO HULSE**

## 8.1. HISTÓRICO DO ESTÁDIO

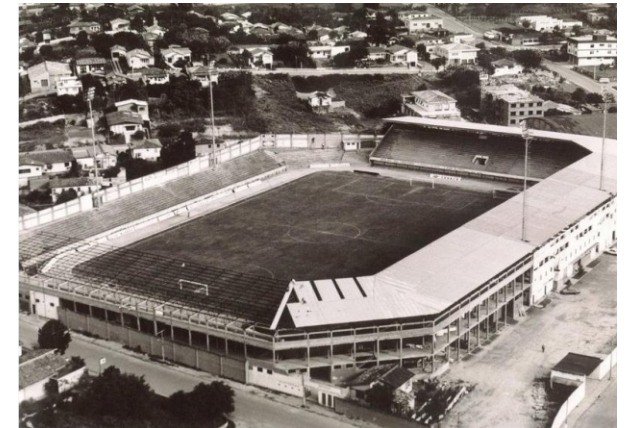
Ampliação do estádio

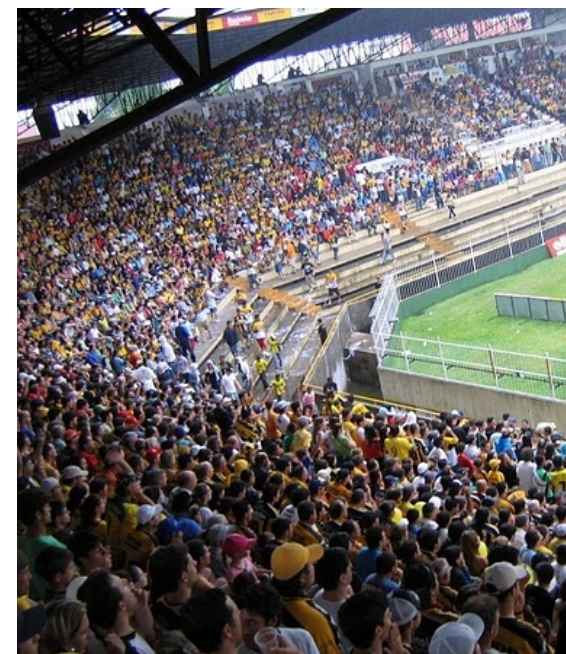
Público no Estádio Heriberto Hulse  
Foto: Tigrelog / disponível no Picasa.com

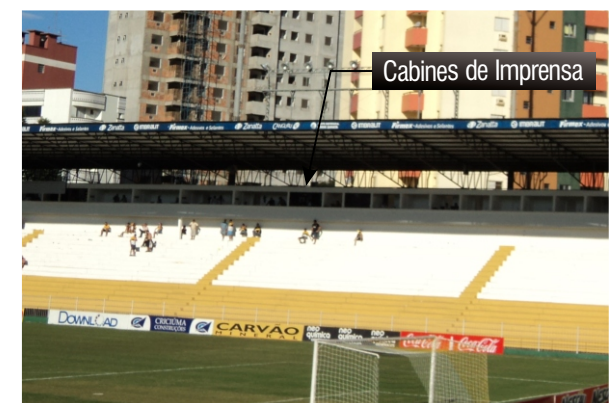
Sol contra a arquibancada e cabines de imprensa

Nos jogos oficiais realizados no período vespertino, geralmente com início às 16 horas, um trecho da arquibancada do estádio é evitado por estar em oposição ao Sol. Este fato é comentado pela imprensa, que também reclama ao clube alguma solução devido à dificuldade de visualizar e narrar as partidas. Em algumas cabines, foram instalados brises para minimizar tais dificuldades.

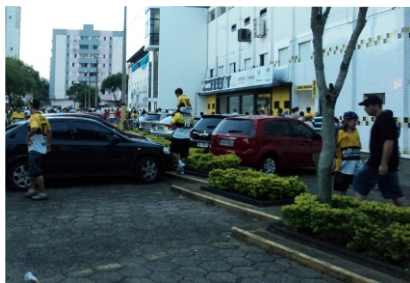
Estacionamento em dia de jogo  
*Foto: autoria própria*

Durante os jogos, sobre muitos dos terrenos baldios do entorno surge uma rede de estacionamentos de vários tamanhos que conseguem absorver parte da demanda de automóveis. Estes estacionamentos se concentram principalmente às margens do Anel Viário Central, rota principal ao estádio e onde há maior fluxo de veículos. Há os motoristas que estacionam pelos acostamentos das vias públicas do bairro e os que optam por estacionar um pouco mais longe – Estação Rodoviária, por exemplo – para evitar congestionamentos no término das partidas. Um fator negativo é o estacionamento privativo do estádio, quase que exclusivamente ocupado por automóveis de patrocinadores, da imprensa e da diretoria do Criciúma, mas que serve também como pátio externo e concentração da torcida para o acesso às arquibancadas.

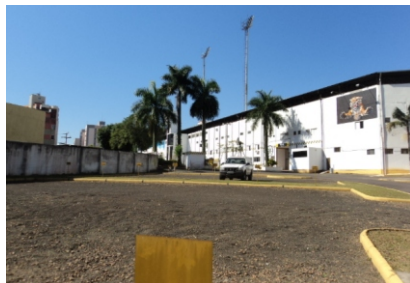
Estacionamento do estádio  
*Foto: autoria própria*

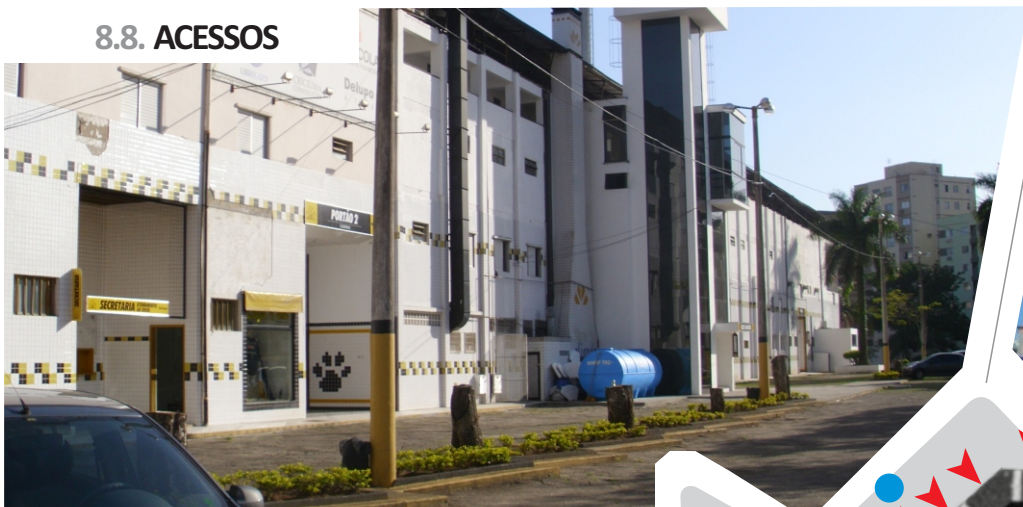
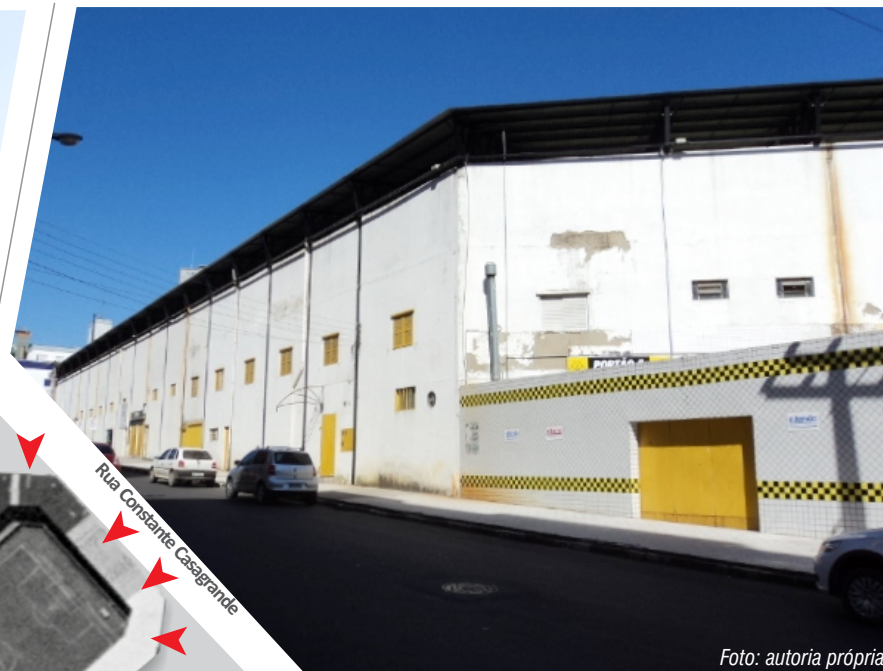
Uma característica da atual configuração arquitetônica do Heriberto Hulse é a existência de um único ponto de bilheteria e a concentração de acessos da torcida cricumense voltada para uma mesma fachada que, logicamente, torna-se a principal da edificação. Essa má distribuição de acessos impede a utilização das demais vias limítrofes do estádio, que têm grande potencial de auxiliar na melhoria do conforto para a torcida nas entradas e saídas. A fachada voltada para a rua Constante Casagrande é atualmente subutilizada como a “fachada de serviços”. Nela, há saídas de emergência, acesso da viatura do Corpo de Bombeiros e, com excessão de um portão exclusivo para portadores de necessidades especiais, não há possibilidade de acesso da torcida.

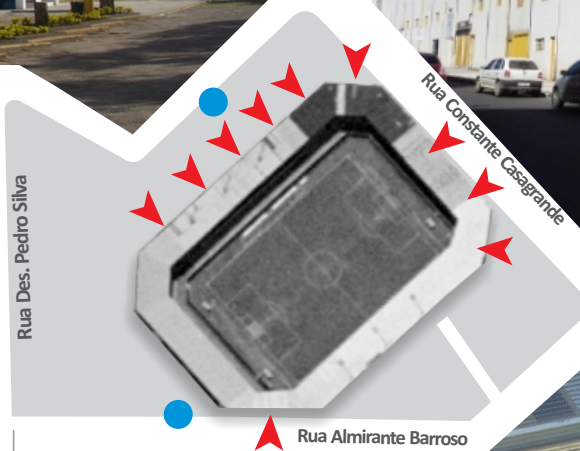
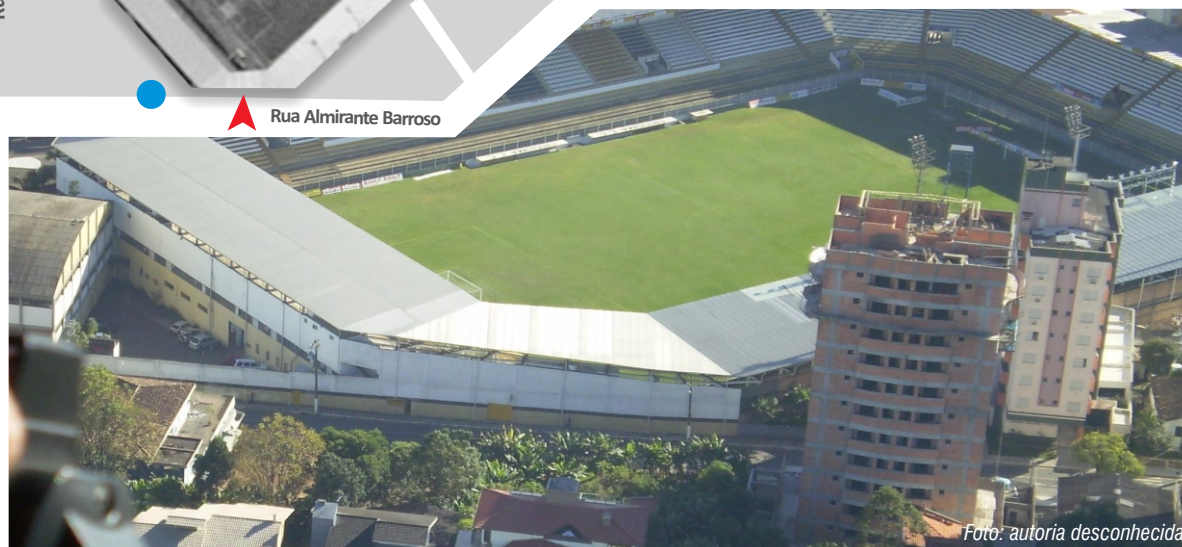
No acesso destinado a cadeirantes, uma situação inusitada. O nível da rua é mais alto do que o nível do campo. Assim, o cadeirante, sem precisar subir por elevadores ou rampas, já fica a meio-nível na arquibancada e tem boa visibilidade do jogo.

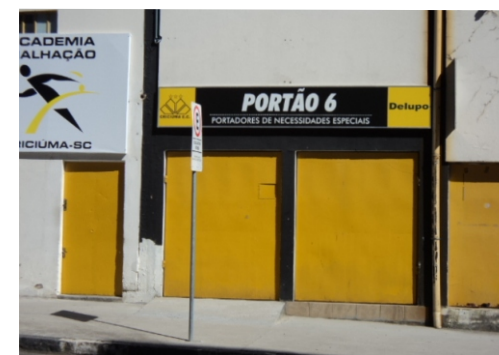
Acesso cadeirantes

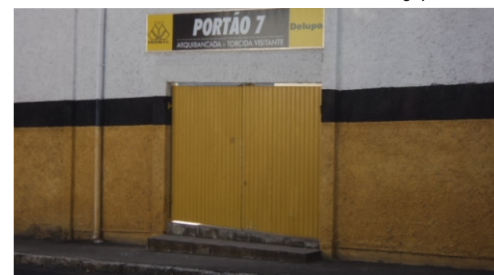
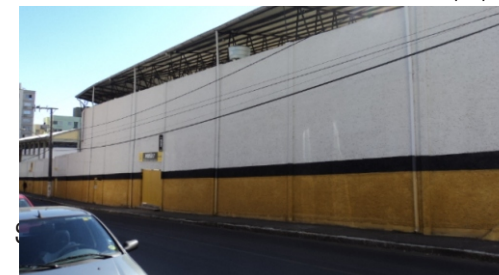
Acesso torcida visitante

Para os visitantes, a situação é crítica. O único acesso e bilheteria existentes são localizados na Rua Almirante Barroso, sem nenhum espaço de transição entre a rua e o interior do estádio. Literalmente, o portão fica na calçada, o que compromete a segurança da torcida e a qualidade estética e funcional do espaço.

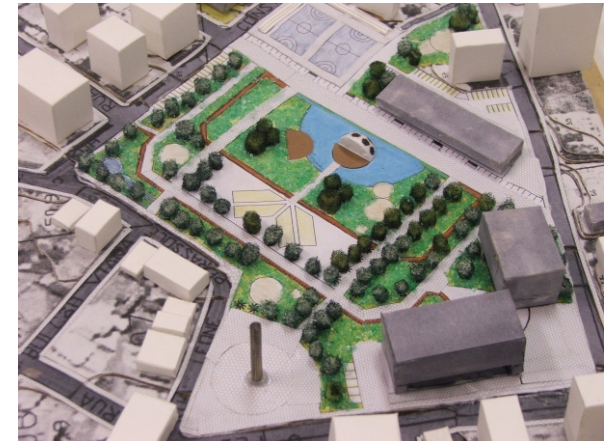
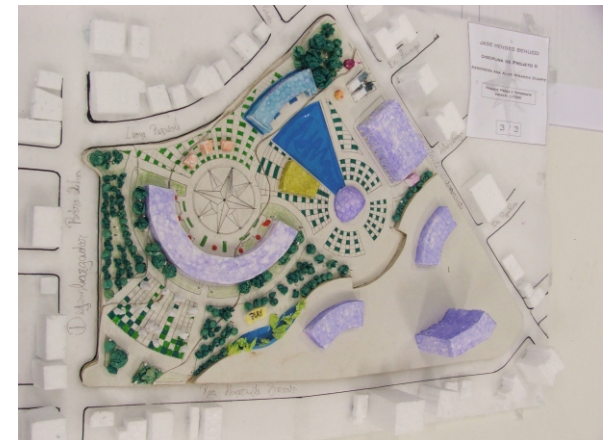
Trabalhos acadêmicos do ano de 2006  
Fotos: acervo do Departamento de Arquitetura e Urbanismo da UNESC

Como era condicionante para todos os Grupos Interfases a retirada do estádio da região central de Criciúma, assim o fizeram. Em todas as propostas, o estádio foi demolido. E, em seu lugar, surgiram intenções de espaços públicos constituídos por amplas áreas verdes, equipamentos institucionais de uso comunitário e até mesmo alguns usos que têm relação com a iniciativa privada, tais como áreas comerciais e de serviços. Alguns exemplos foram a criação de um teatro e também de uma escola técnica.
