VISTORIA DE ESTÁDIO DE FUTEBOL: ESTUDO DE CASO ESTÁDIO ENGENHEIRO MÁRIO BALSINI, CRICIÚMA - SC

Fillipe Fernandes Pazzini (1), Evelise Chemale Zancan (2).

UNESC – Universidade do Extremo Sul Catarinense
(1)lipfernandes@hotmail.com, (2)ecz@unesc.net

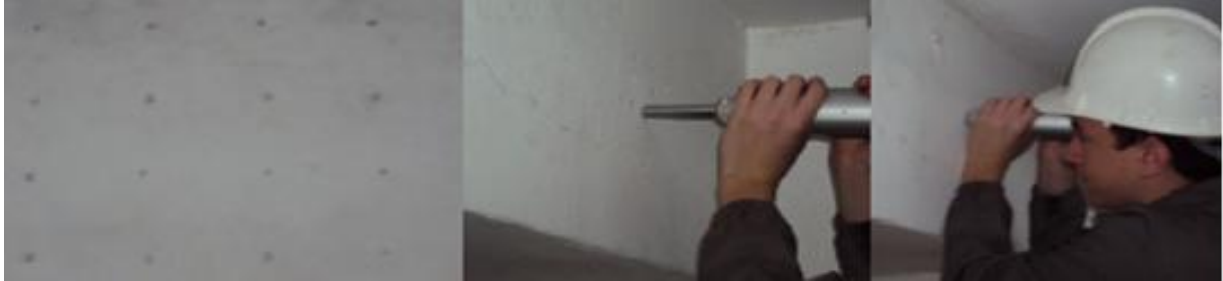
Figura 4: Realização do ensaio de esclerometria.

Primeiramente, marcou-se com um gabarito 16 (dezesesseis) pontos em dois locais diferentes no 1º, 2º e 3º degraus da arquibancada na parte inferior, e, posteriormente na parte superior da mesma, nos assentos identificados com números 223, 332, 380, 474 e 482, conforme a figura 4 a seguir.

A parte localizada no inferior da arquibancada trata-se do teto de alguns dos setores do estádio, tais como: restaurante, vestiários do time local e visitante, túneis de acesso ao campo, sala da diretoria e academia do estádio. A parte superior da arquibancada trata-se dos assentos da mesma.

Os resultados de resistência à compressão através do ensaio de esclerometria obtidos na parte superior da arquibancada foram significativamente maiores. Possivelmente isto deve-se ao concreto inferior da arquibancada encontrar-se deteriorado, com a queda do cobrimento e com exposição das armaduras. Também, quando o ensaio é realizado em áreas com alto índice de carbonatação, a resistência do concreto aumenta com o tempo, e, conseqüentemente, distorce os resultados das grandezas medidas.

encontra-se com baixa resistência. A informação é apenas uma estimativa da deterioração do concreto da arquibancada em sua parte inferior devido às diversas patologias construtivas descritas.
