6.5.5 Análise das Condicionantes Físicas

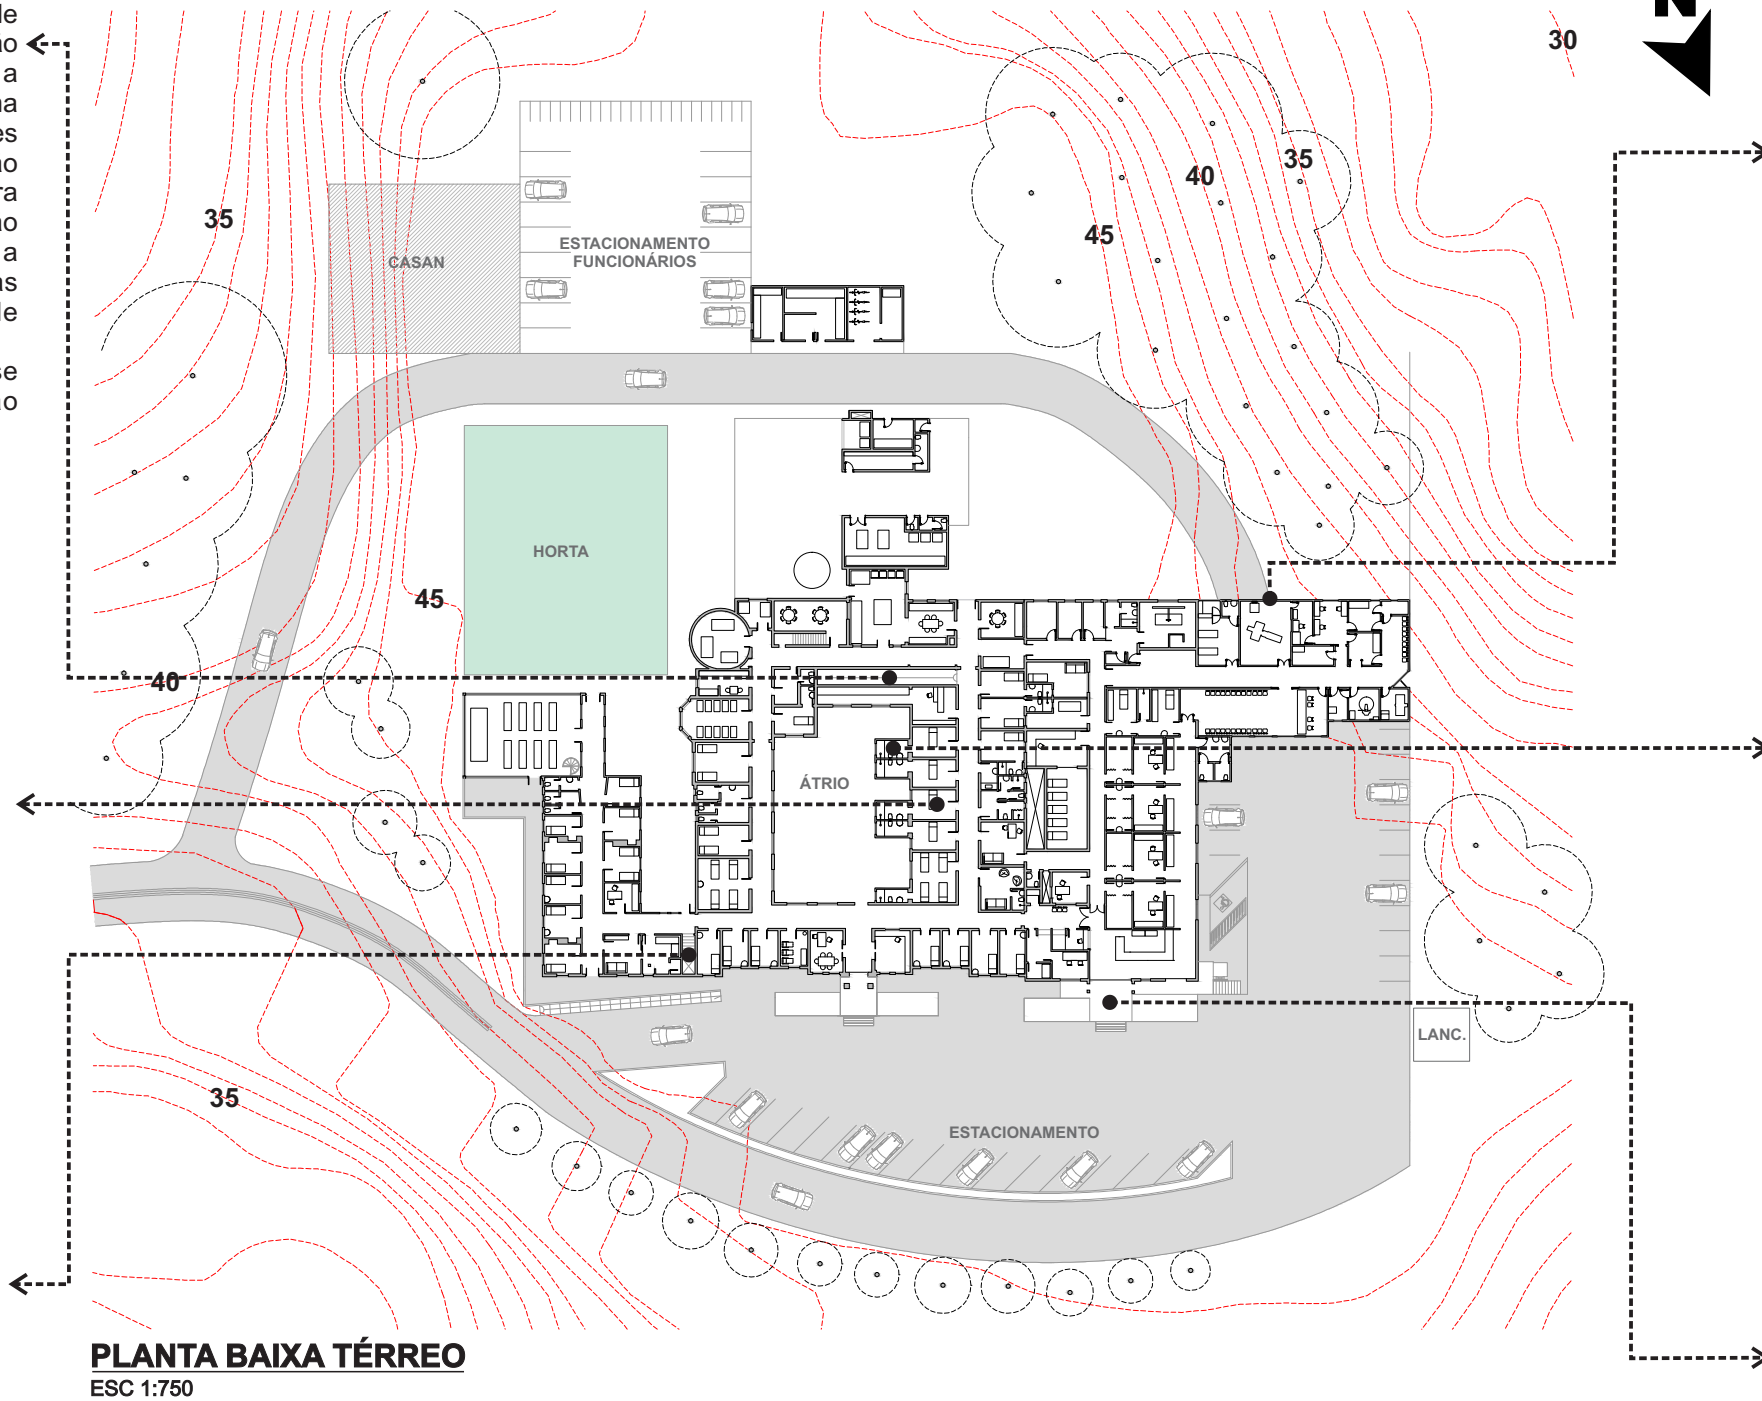
A foto ao lado representa a entrada da fisioterapia do Hospital São Sebastião, que hoje ocupa parte do necrotério existente no Hospital. A entrada acontece entre dois declives, o que dificulta o acesso do público, ainda mais sendo um público com limitações de vários gêneros. Além do mais, essa entrada acontece sob pilotis, não havendo nenhum tratamento adequado à gerar um ambiente agradável e confortável aos pacientes.

Acima da ala fisioterápica, há a nova ala instituída no Hospital, a de diagnóstico por imagem. Essa disposição pode gerar problemas se não bem isolada com elementos que barrem a radiação dos equipamentos. Essa é uma questão que será melhor aprofundada e estudada, a se entender quais os riscos eminentes nesse caso, já que ainda não há informações de que tipo de isolante foi utilizado.

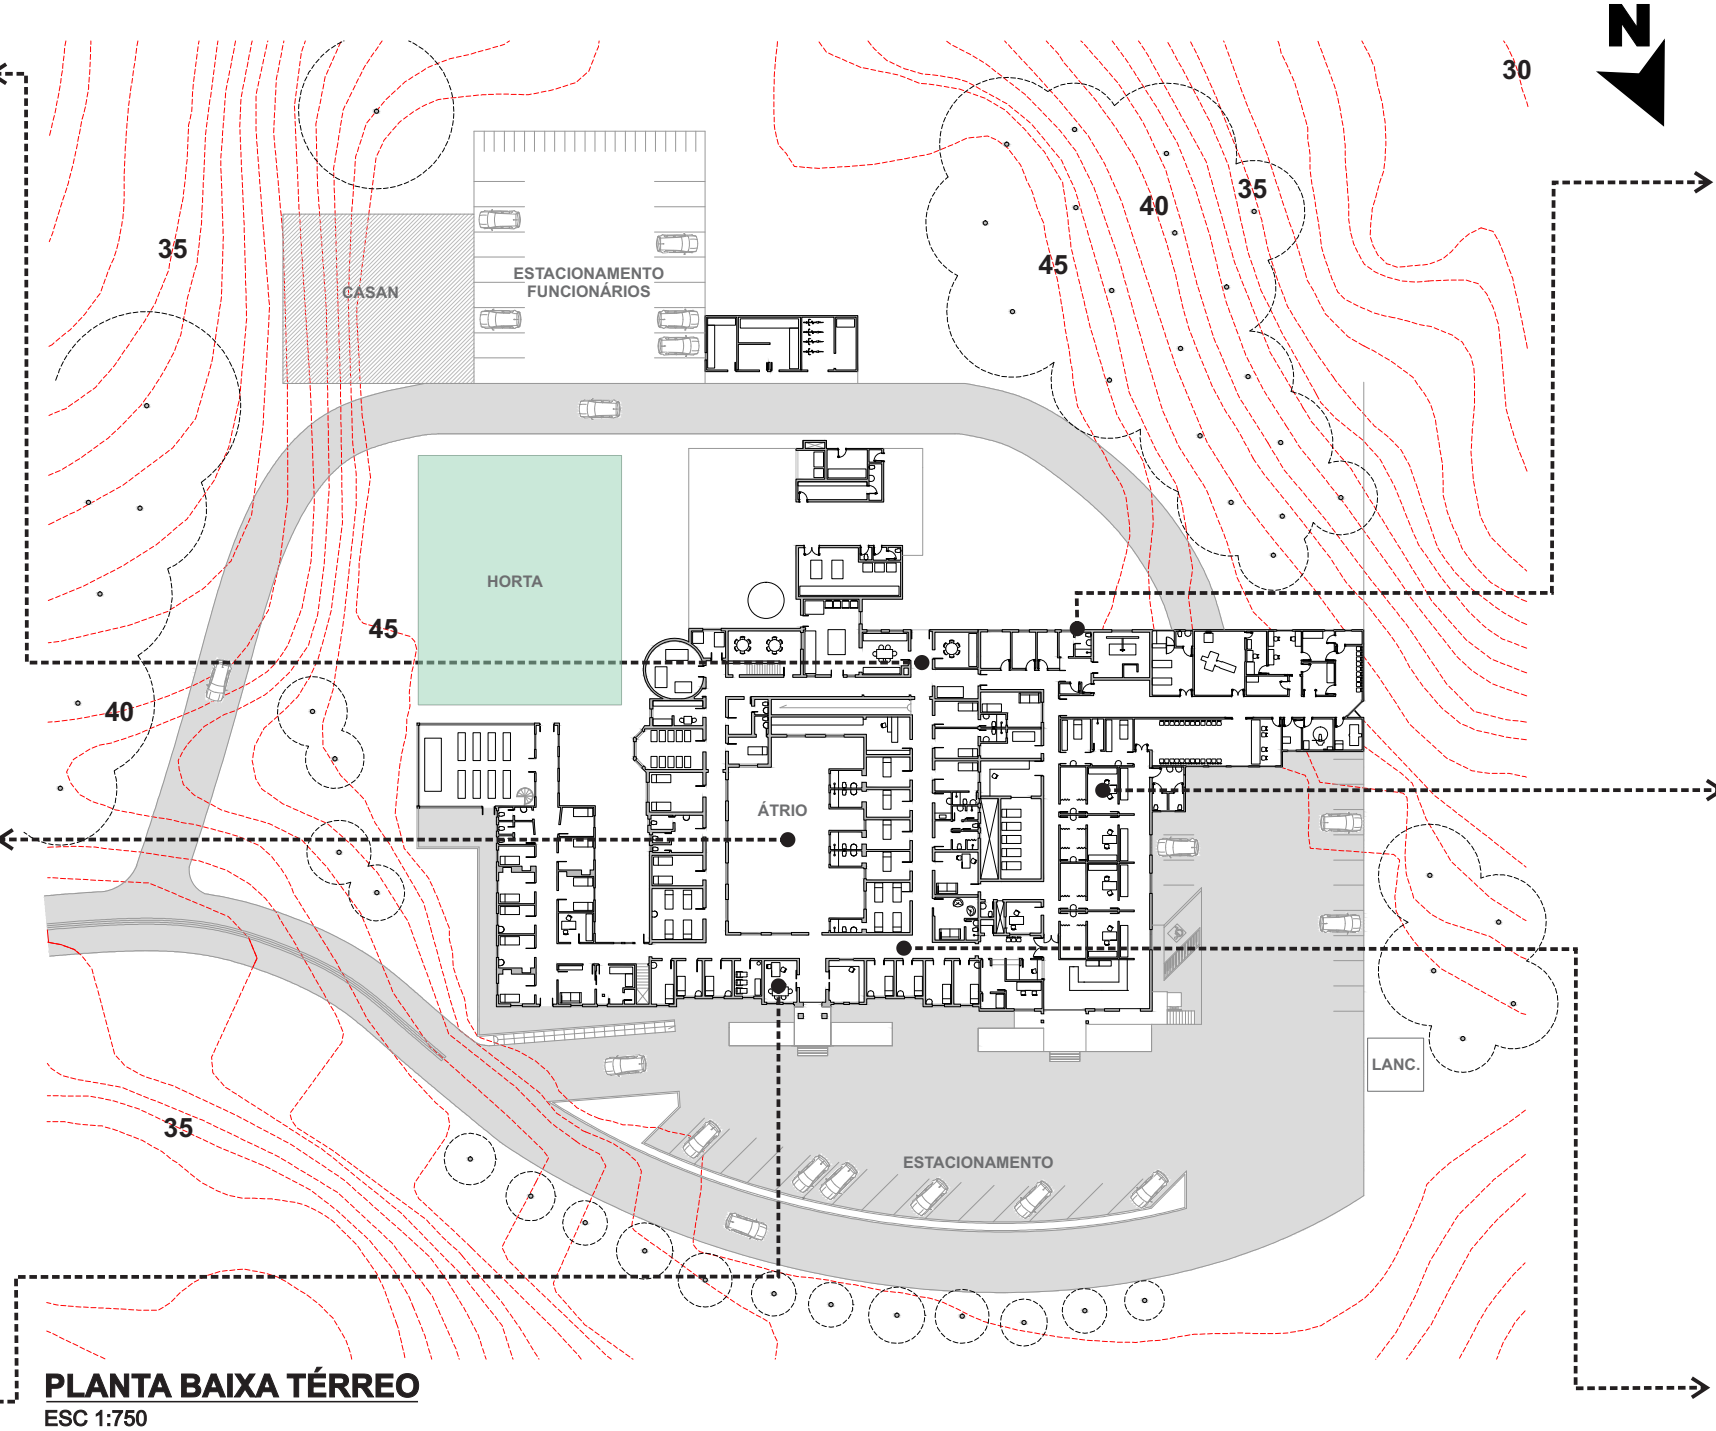
A foto ao lado representa o acesso ao necrotério do Hospital São Sebastião. Ali pode-se observar a precariedade de acesso. Por ser uma área em declive, o transporte do cadáver se torna dificultoso, além de ser uma área descoberta, o que, em dias de chuva, pode dificultar ainda mais o transporte, colocando em risco até o bem-estar dos próprios funcionários.

Além do acesso, as instalações desse necrotério são precárias. Apesar de não haver preparo do corpo (por ser obrigatório o encaminhamento ao IML), o espaço que é destinado ao aguardo do transporte é calamitoso, possuindo apenas uma mesa antiga de preparo e servindo de depósito a alguns equipamentos do próprio hospital.

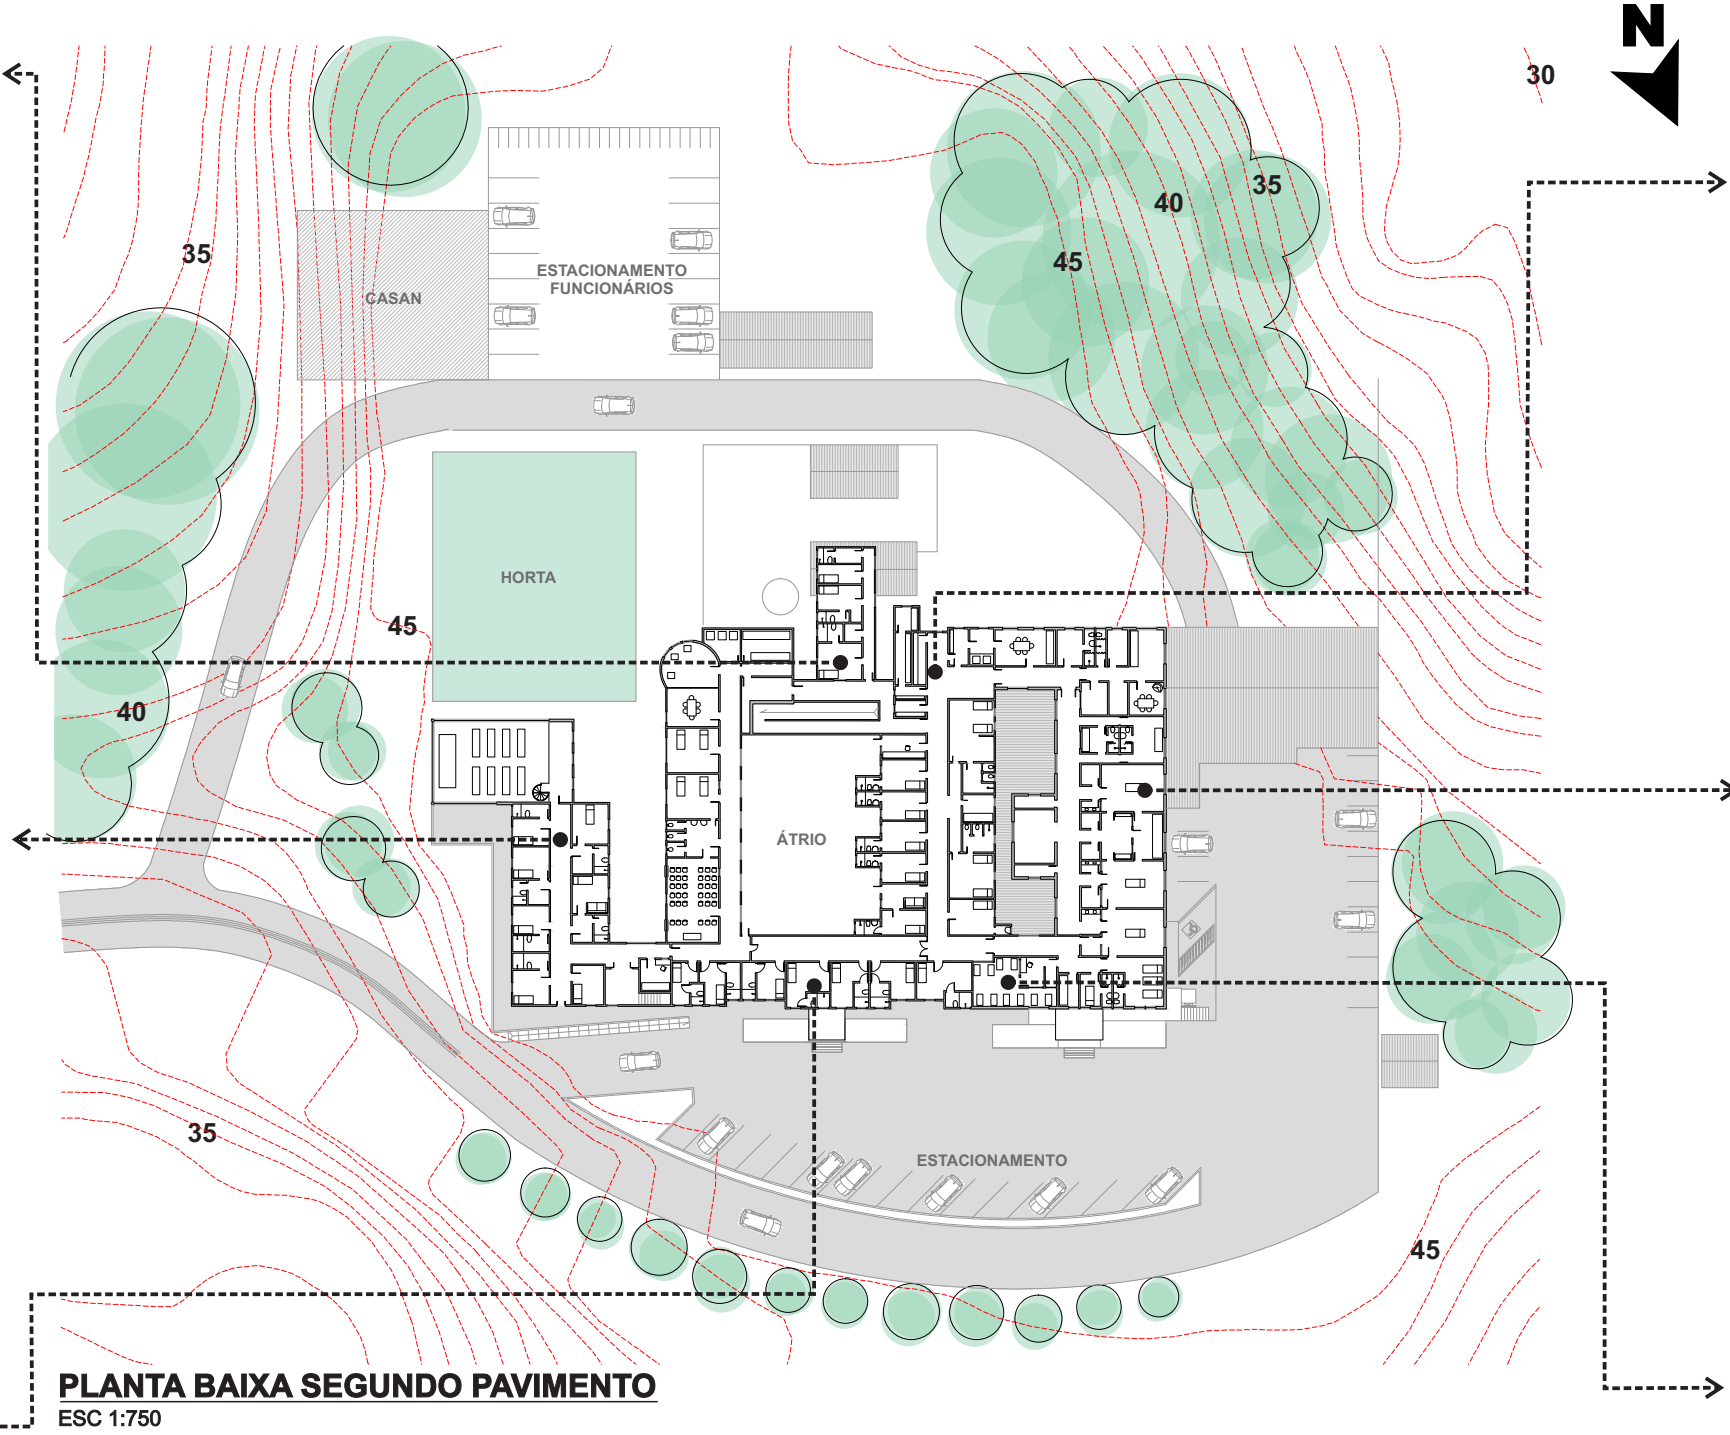
A foto ao lado representa a área da copa do pavimento superior dentro da ala cirúrgica e maternidade. A questão que se desenvolve em torno desse compartimento é a relação com as outras áreas de apoio, sendo elas pequenas e subdivididas em outras áreas que se tornam um labirinto, gerando espaços disfuncionais e que não conseguem desenvolver bem nenhuma das suas atribuições. Esses espaços geralmente são provenientes de adaptações posteriores, exigidos pela norma que evolui com o tempo.

Essa é a principal problemática do Hospital São Sebastião hoje. Ele não possui plano diretor, o que consequentemente não gera linhas de crescimento planejadas, criando um ambiente que apresenta várias adaptações, reformas e ampliações.
