## **ANÁLISE DAS CONDIÇÕES DE UTILIZAÇÃO DE OBRAS DE ARTES ESPECIAIS, SELECIONADAS NA BR 101 – ESTUDO DE CASO: PONTE SOBRE O RIO ARAÇATUBA – SC.**

Patrick Campos de Souza (1), Daiane dos Santos da Silva (2)

UNESC – Universidade do Extremo Sul Catarinense  
(1) [patrickcampos@ig.com.br](mailto:patrickcampos@ig.com.br) (2) [dss.engcivil@gmail.com](mailto:dss.engcivil@gmail.com)

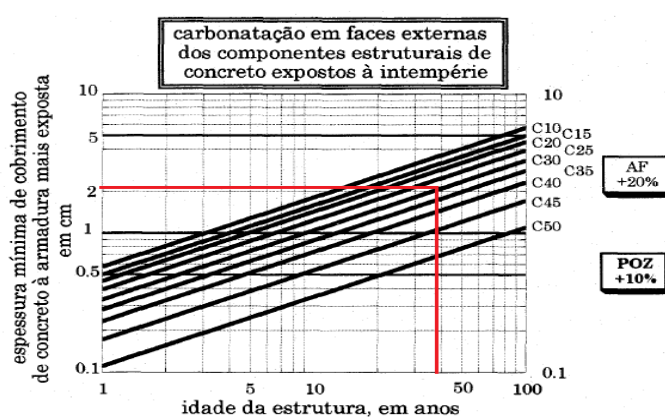
Figura 19: Curva de previsibilidade de carbonatação em faces externas.

Foi realizado ensaio de carbonatação na estrutura da ponte para verificar a espessura carbonatada. A espessura máxima carbonatada medida na estrutura da

ponte foi de 15 mm. Este resultado é inferior aos resultados encontrados por Helene (2001), pode-se verificar na Figura 19 a previsibilidade de carbonatação de uma estrutura com 44 anos é de 21,5 mm, levando em consideração um concreto C30 conforme Helene (2001):

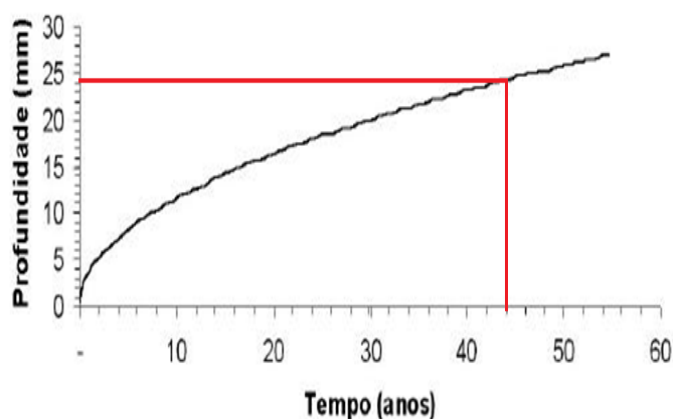
Figura 20: Curva de previsibilidade de profundidade de carbonatação P/N210 face oeste.

Em 2003, os autores Aguiar et al realizaram um estudo de previsibilidade de carbonatação em estruturas de concreto ao longo dos anos e encontraram para a idade de 44 anos uma espessura de 22 mm, como ilustra a Figura 20:

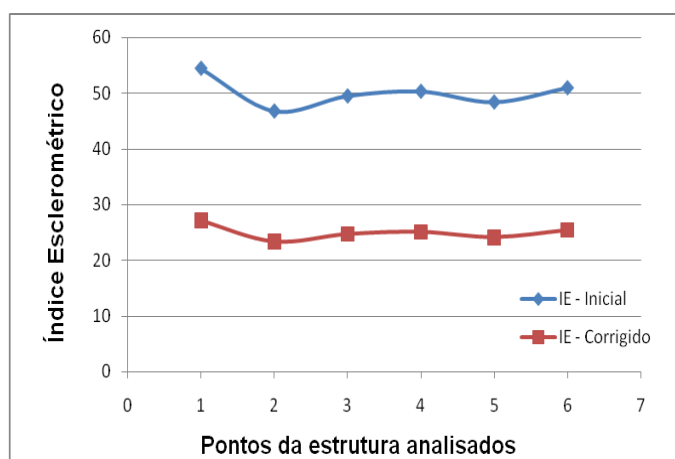
Figura 21: Índice esclerométrico nos pontos analisados.

Para a determinação da dureza superficial do concreto, foi realizado o ensaio de esclerometria, através do esclerometro de reflexão, onde se obteve um índice esclerométrico médio de 50,04.

Sabendo-se que a estrutura da ponte em estudo possui 44 anos de idade, torna-se indispensável fazer a correção do seu índice esclerométrico devido ao efeito de carbonatação, conforme especifica a NBR 7584 / 2012. A referida norma, cita que em estruturas carbonatadas o índice esclerométrico deverá ser reduzido em 50 %. A Figura 21 apresenta as médias do índice esclerométrico de 6 dos 8 pilares que foram realizados os ensaios, 2 pilares apresentam valores com variação superior a 10 % e foram excluídos da média final conforme recomenda a NBR 7584 / 2012.

A nova média do índice esclerométrico corrigida ficou em 25,02. A partir deste valor foram feitas correlações com a resistência do concreto da estrutura da ponte em estudo.

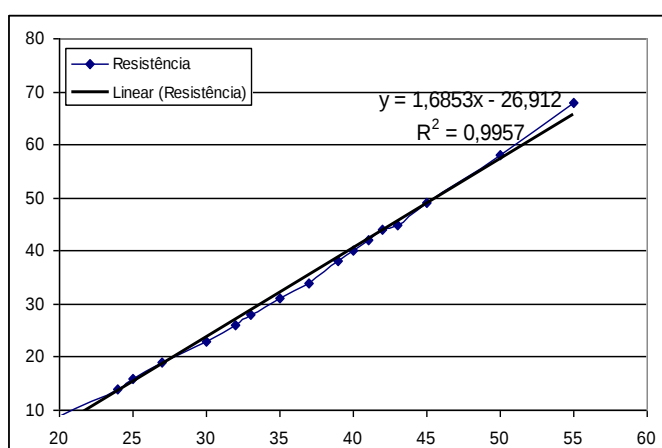
Figura 22: Curva de correlação do aparelho.

A primeira correlação de resistência realizada foi feita por meio a curva de correlação indicada pelo equipamento utilizado. A Figura 22 apresenta a curva de correlação do equipamento:

A resistência à compressão axial estimada por meio da curva de correlação indicada pelo aparelho foi de 15,25 MPa.

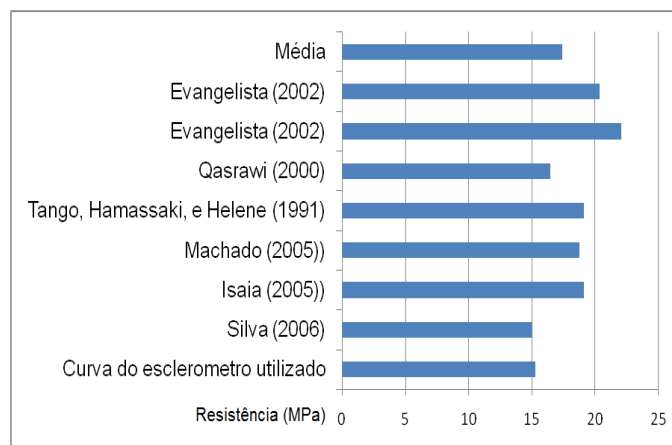
Figura 23: Resistência a compressão axial, através do índice esclerométrico.

Os valores encontrados pelos autores citados acima e média entre esses valores para a resistência a compressão axial, através do ensaio de esclerometria estão expressas na Figura 23, abaixo:

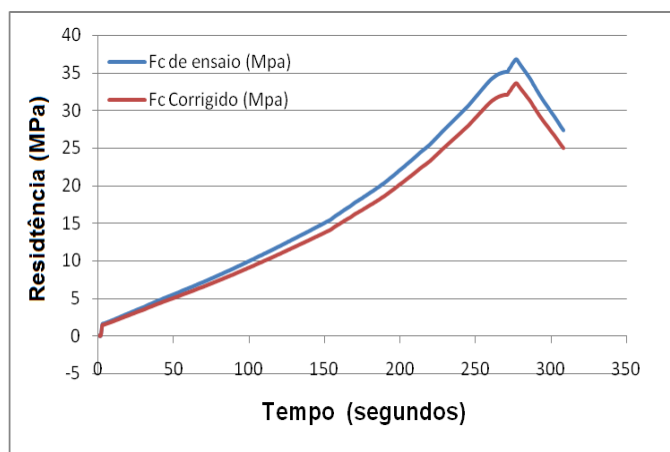
Figura 24:  $F_c$  de ensaio /  $F_c$  corrigido.

A resistência à compressão axial foi realizada a partir de um (01) corpo-de-prova extraído da estrutura da ponte. O ensaio foi realizado de acordo com as prescrições da NBR 5739 / 2007. A Figura 24 apresenta o resultado obtido:

A resistência à compressão axial real obtida por meio da prensa foi de 36,87 MPa. A relação altura/diâmetro do corpo-de-prova extraído da estrutura da ponte foi de 1,37. A NBR 7680 / 2007, especifica que quando a relação  $h/d$  for menor que 2 deve-se aplicar um fator de correção. A resistência corrigida para o corpo-de-prova aplicando o fator interpolado a partir dos valores indicados pela norma (0,9092) foi de 33,52 MPa.

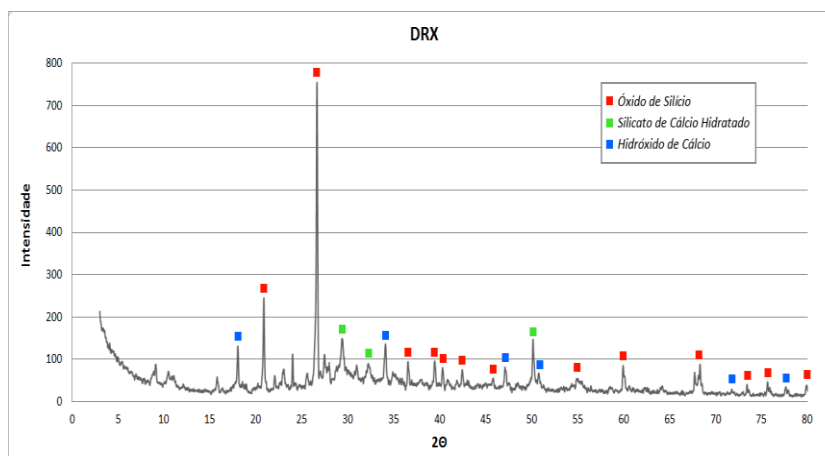
Figura 25: Os materiais existentes na composição do cimento da amostra.

De acordo com a Figura 25, pode-se observar que a fase cristalina da amostra é Cristobalita. Os principais componentes detectados na amostra em estudo foram Silicato de Cálcio Hidratado, Hidróxido de Cálcio e Óxido de silício, sendo estes os principais componentes responsáveis pela resistência do concreto, conforme Metha e Monteiro (2008). Este resultado justifica a resistência de 33,52 MPa encontrada no ensaio de resistência à compressão axial realizado no laboratório. Pode-se constatar que ao longo dos 44 anos, o material foi hidratando e formando estes cristais encontrados na amostra.
