Inspeção Predial: Nova Câmara Municipal de Vereadores da cidade de Criciúma - SC

Giovanni Ceratti (1), Evelise Chemale Zancan (2)

UNESC – Universidade do Extremo Sul Catarinense

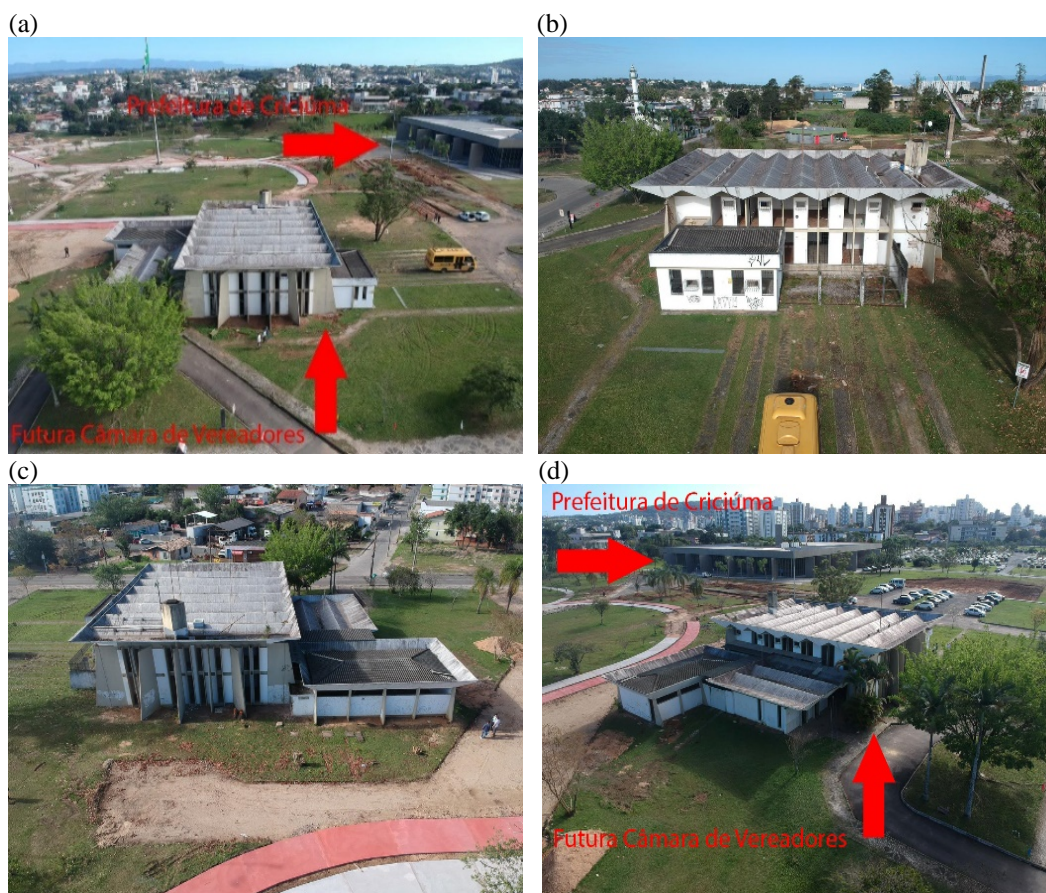
Figura 1. Fachadas: (a) principal, (b) lateral direita, (c) fundos, (d) lateral esquerda

A edificação inicialmente sediou o 12º Tribunal Regional do Trabalho, posteriormente, por um breve período, sediou o Ministério Público do Trabalho e a Secretaria Municipal de Educação da cidade. Atualmente, a mesma encontra-se desocupada há quase dois anos e sofreu diversas depredações e ocupações de moradores de rua ao longo do tempo. Observou-se na vistoria que esquadrias e fiações elétricas haviam sido furtadas.

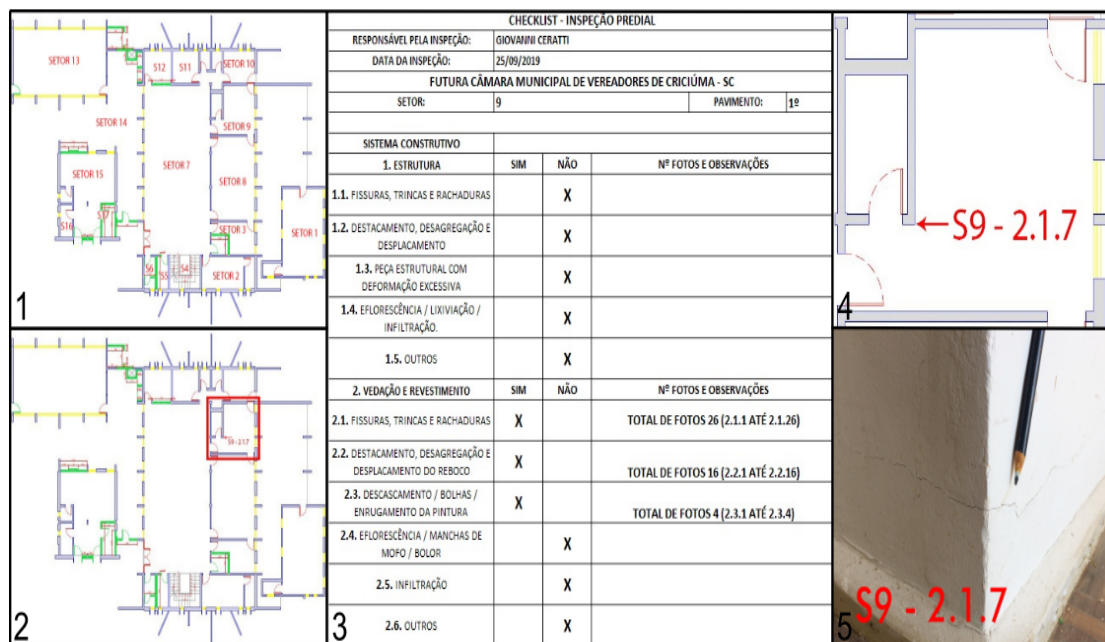
Figura 3. Método utilizado para a inspeção predial e demarcação das fotos
