7.4. TC1 - PARTIDO - Proposta de Tratamento na borda do PNMMC

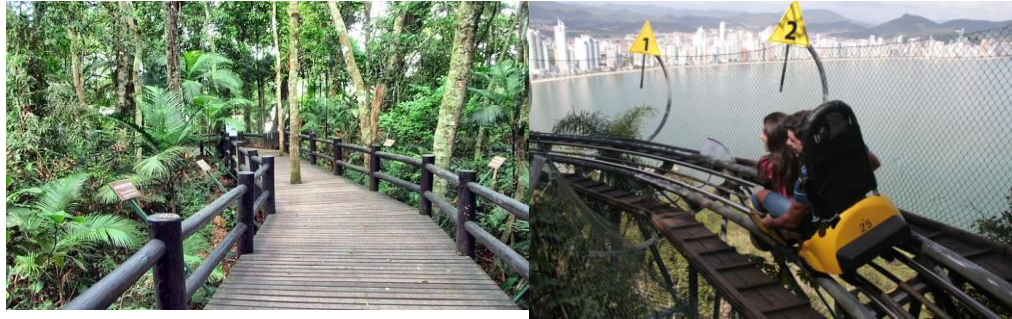
Figura 10 - Parque Unipraias

Trilha Suspensa e Trenó. Fonte: UNIPRAIAS, 2017.

- Localizado em Balneário Camboriú - SC,
- 1999 - Inauguração
- 2011 - Foco em atividades socioambientais.
- Atendem diversas faixas etárias, combinando **cultura, esportes radicais, lazer, e ainda aproveitando o panorama do entorno.**
- Programa de necessidades - **arvorismo, tirolesa, trilhas, trenó e mirantes e o modo que estas atividades oferecem à interação dos visitantes com a natureza.**
- Trilhas: Acessibilidade e Cultura.
- Tirolesa: Conexão
- Gestão Econômica

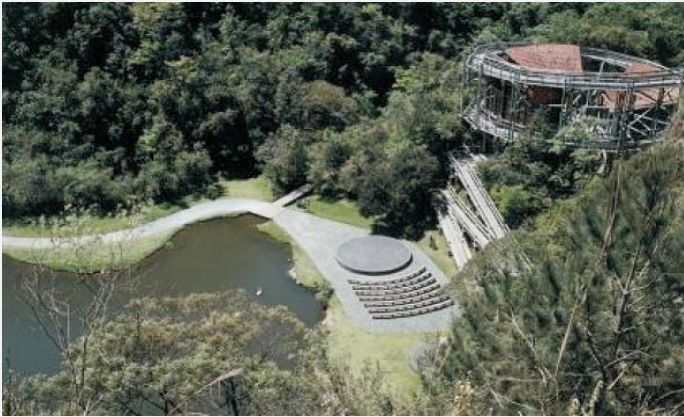
Figura 11 - Unilivre

- Projeto do arquiteto Domingos Bongestabs.
- Espaço de trocas de conhecimentos sobre o meio ambiente.
- INTEGRAÇÃO - ARQUITETURA E MEIO AMBIENTE
- ARQUITETURA - Consta de uma torre de madeira que integra-se com seu entorno,
- USO DE MATERIAIS NATURAIS - Construída com troncos de eucalipto (vigas e pilares) e complementada com embuia, cambará, cedro e vidro.
- ACESSIBILIDADE - O seu acesso é através de uma rampa em espiral que direciona às salas de aula, escritório e um mirante de 25m de altura.

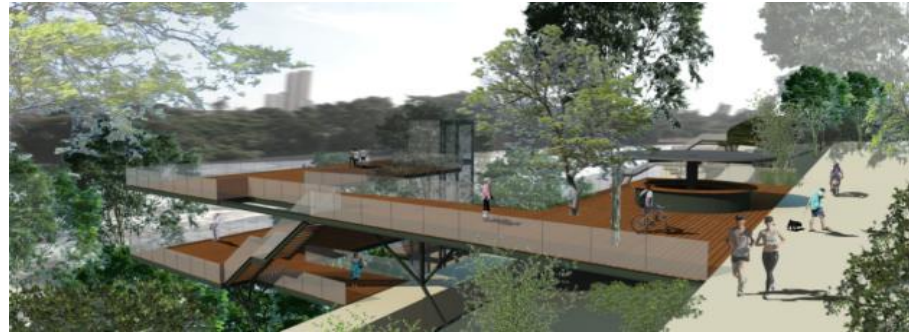
Figura 12 - Parque do Mirante

- Localizado em Piracicaba, São Paulo
- Projeto realizado pelos autores Mayra Rodrigues e Régis Sugaya em 2014 – Terceiro Lugar
- Situação - carente de sinalização, iluminação e falta de segurança que desestimulam o uso do seu espaço
- O projeto visa intensificar e estimular uso do parque.**
- MATERIAIS - madeira e o plástico reciclado.
- ADAPTAÇÃO A TOPOGRAFIA
- Intervenções nas vias afim de potencializar atividades ligadas ao parque.

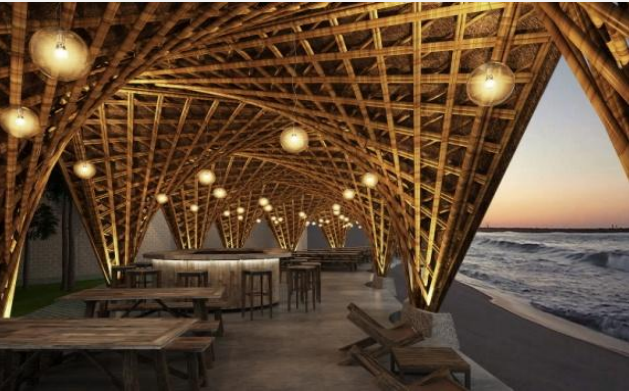
Figura 13 – Arquitetura de Bambu

- Material natural e renovável**
- Reduz o impacto ambiental na construção,**
- Possui **alta resistência mecânica á compressão, tração e flexão.**
- A sua resistência compara-se ao aço e a madeira e seu peso é menor em relação a estas.
- Grandes vãos e economia no custo da construção.
- Utilizado na construção para treliças de telhado, estrutura de vigas, pilares, escadas, paredes, e revestimento.

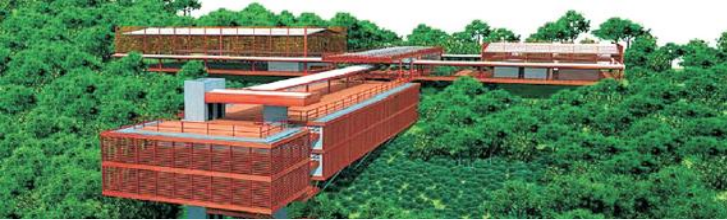
Figura 14 - Escola Superior Ambiental e Sustentabilidade

- Projeto do escritório Gesto Arquitetura,
- Implantado próximo a represa Atibainha, no município de Nazaré Paulista, São Paulo.
- Universidade - cursos de pós - graduação na área de meio ambiente.
- Topografia acidentada.
- ADAPTAÇÃO A TOPOGRAFIA - se molda as características da topografia existente, preservando os platôs originais do terreno.
- MATERIAIS - **madeira e metal,**
- Atividades Pedagógicas, lazer e serviços.

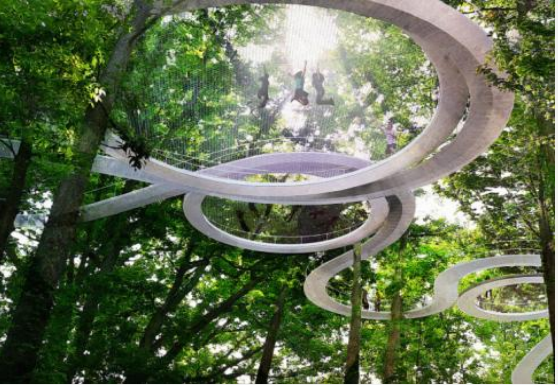
Figura 15 - Parque Florestal Parkorman

- Istambul, Turquia, projeto do estúdio DROR, 2013 e possui uma área de 1480000.0m².
- Utilizado pelo modo que o projeto faz a sua intervenção - através de passarelas no nível das copas das árvores no qual **permitem o passeio, contemplação e até possibilitam a recreação.**

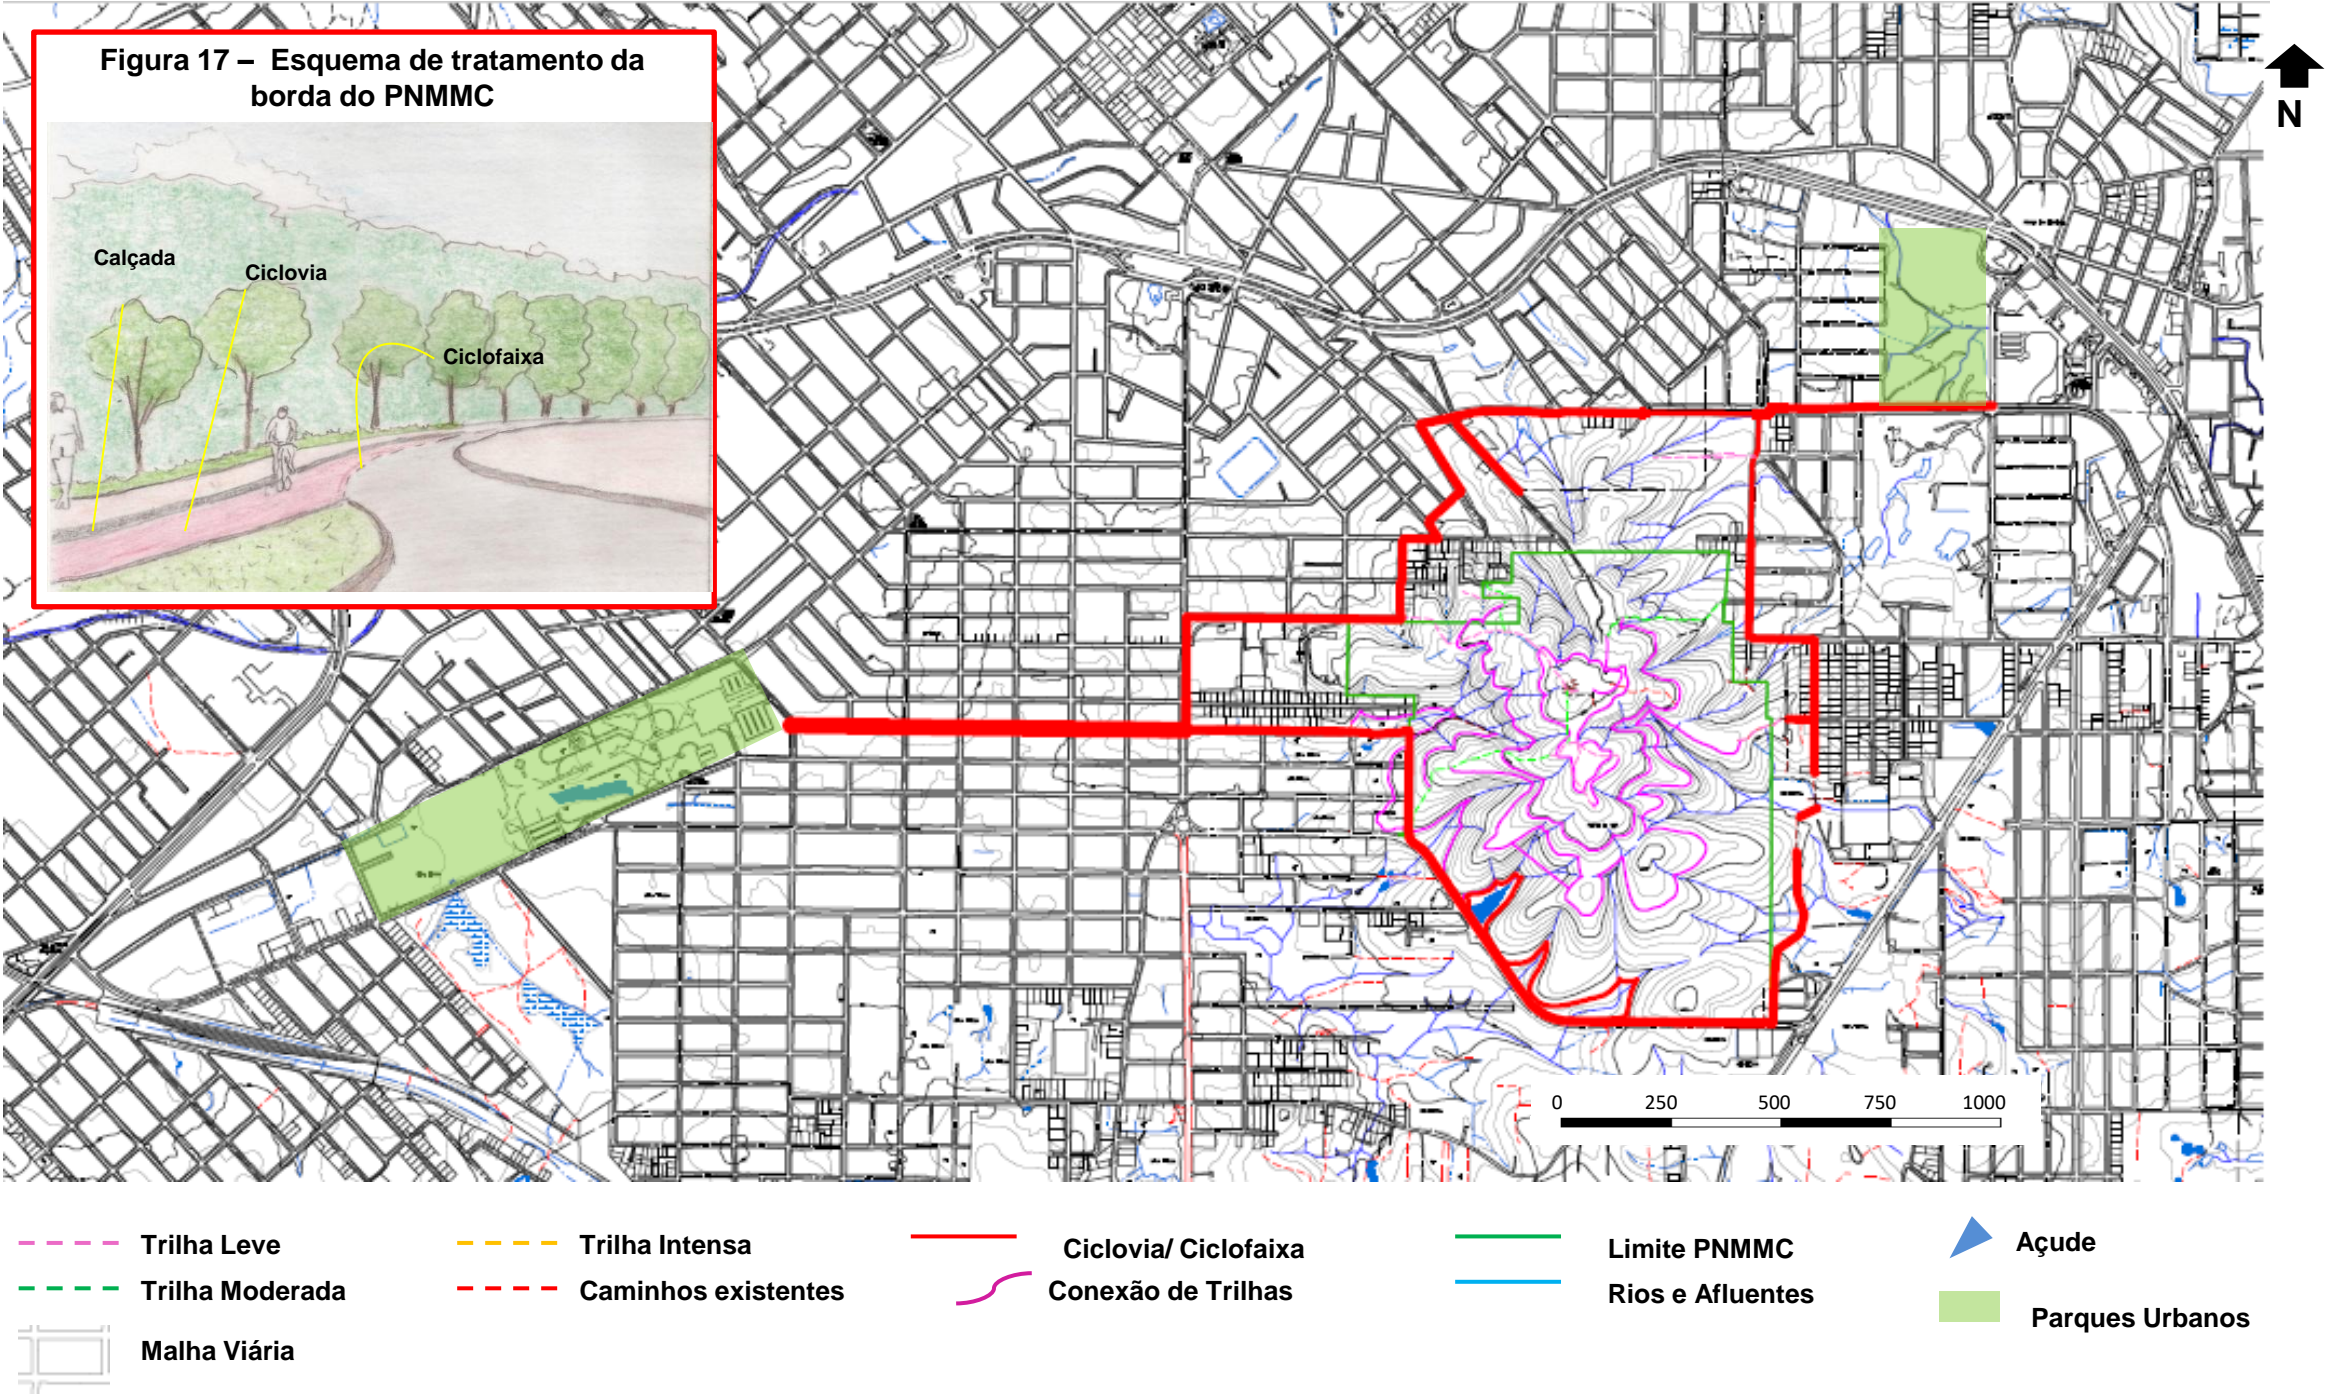
Figura 16 – Proposta de Tratamento na borda do PNMMC

A proposta consiste na intervenção do entorno do PNMMC, dando um tratamento da via com calçada para pedestre, iluminação, mobiliário, ciclovia para ruas trânsito mais rápido como na avenida Imigrantes e na Gabriel Zanette nas outras é proposto uma ciclofaixa.

A trilhas existentes são classificadas nos diferentes graus: **Leve**: declividade baixa ou de trilhas acessíveis/ suspensas, **moderada** : com uma declividade um pouco mais acentuada e realizando intervenção de acordo com o Plano de Manejo com preenchimento do solo ou criação de talude e a **intensa**: aquelas de declividade bem acentuada e deixadas no estado natural.
