PARTIDO

5.5 Estudos Iniciais

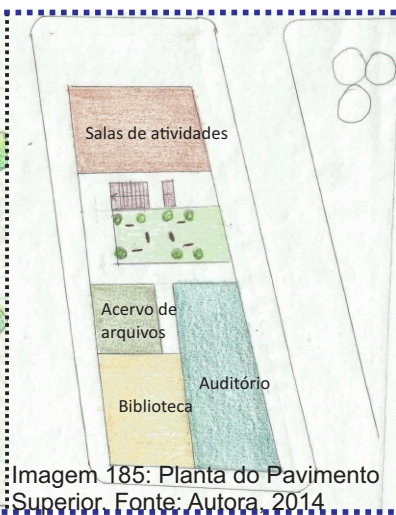
Imagem 184: Planta do Terreno
Fonte: Autora, 2014

Imagem 185: Planta do Pavimento Superior. Fonte: Autora, 2014

Imagem 186: Perspectiva
Fonte: Autora, 2014

Estudo não escolhido, pois gera uma distribuição ruim dos espaços sem criar uma entrada convidativa ao centro cultural.

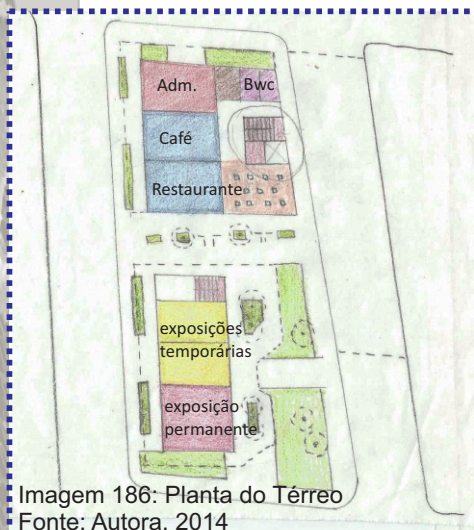
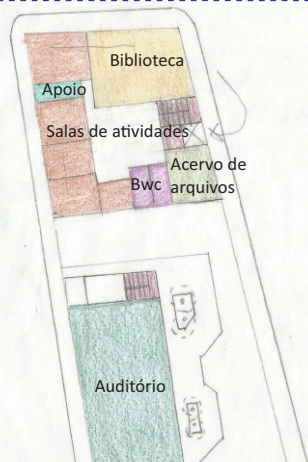
Imagem 186: Planta do Térreo
Fonte: Autora, 2014

Imagem 187: Planta do Pavimento Superior. Fonte: Autora, 2014

Imagem 188: Perspectiva
Fonte: Autora, 2014

Estudo não escolhido porque a circulação vertical mal localizada, quebrando a relação com a praça coberta, além de criar dois prédios distintos sem ligação.

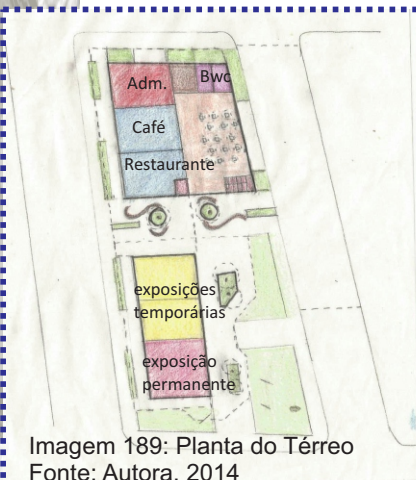
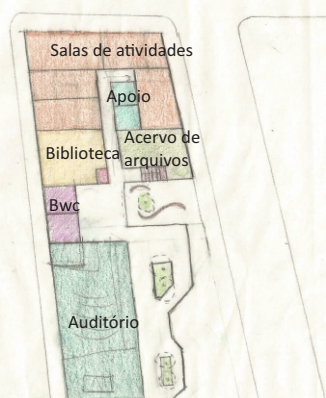
Imagem 189: Planta do Térreo
Fonte: Autora, 2014

Imagem 190: Planta do Pavimento Superior. Fonte: Autora, 2014

Imagem 191: Perspectiva
Fonte: Autora, 2014

Estudo não escolhido, sem uma boa relação entre os ambientes.
