6.5.4 Comparativo (Situação Atual x ANVISA)
6.5.4.1 Histograma Ideal (Baseado na Norma RDC 50/02)

6.5.5 Histograma Atual do Hospital São Sebastião - Turvo/SC

Diagnóstico Final

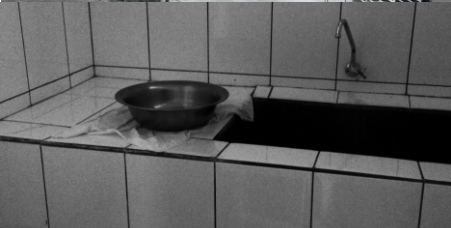
O primeiro ponto a ser identificado é a grande falta de ambientes de apoio às principais atribuições, que conferem uma melhor qualidade de atendimento e melhoram as relações de trabalho dos funcionários. Esses ambientes – tais como: expurgos, vestiários, depósitos de material de limpeza, recepções, copas e depósitos de materiais – devem estar presentes em todos os setores do hospital, conferindo melhor facilidade de acesso e apoio aos setores.

FOTO DO EXPURGO

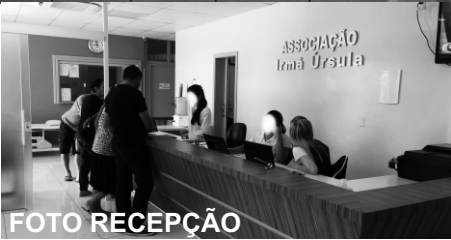
FOTO RECEPÇÃO

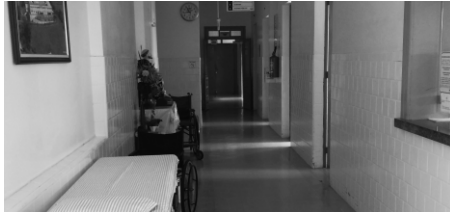
FOTO CIRCULAÇÃO GERAL

O sétimo ponto a ser analisado é a falta de tratamento aos espaços, que demonstram apenas a preocupação do profissional com a doença. Eles possuem pouca iluminação, revestimentos impróprios (que causam desconforto, pela cor, pelo barulho que emitem através das juntas, com a passagem dos carros de distribuição), além de serem ambientes austeros, sem cor e sem nenhuma qualificação.

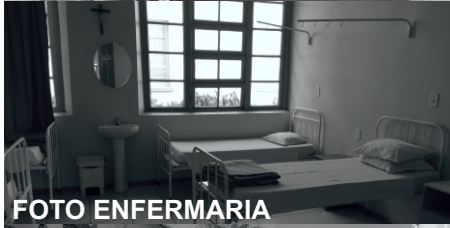
FOTO ENFERMARIA
