6.5.3 Acessos e Zoneamento

Figura 6.5.3.1 Planta baixa do subsolo e corte identificando acessos e zoneamento segundo RDC 50/02 da situação atual do Hospital São Sebastião em Turvo/SC. Fonte: Autor.

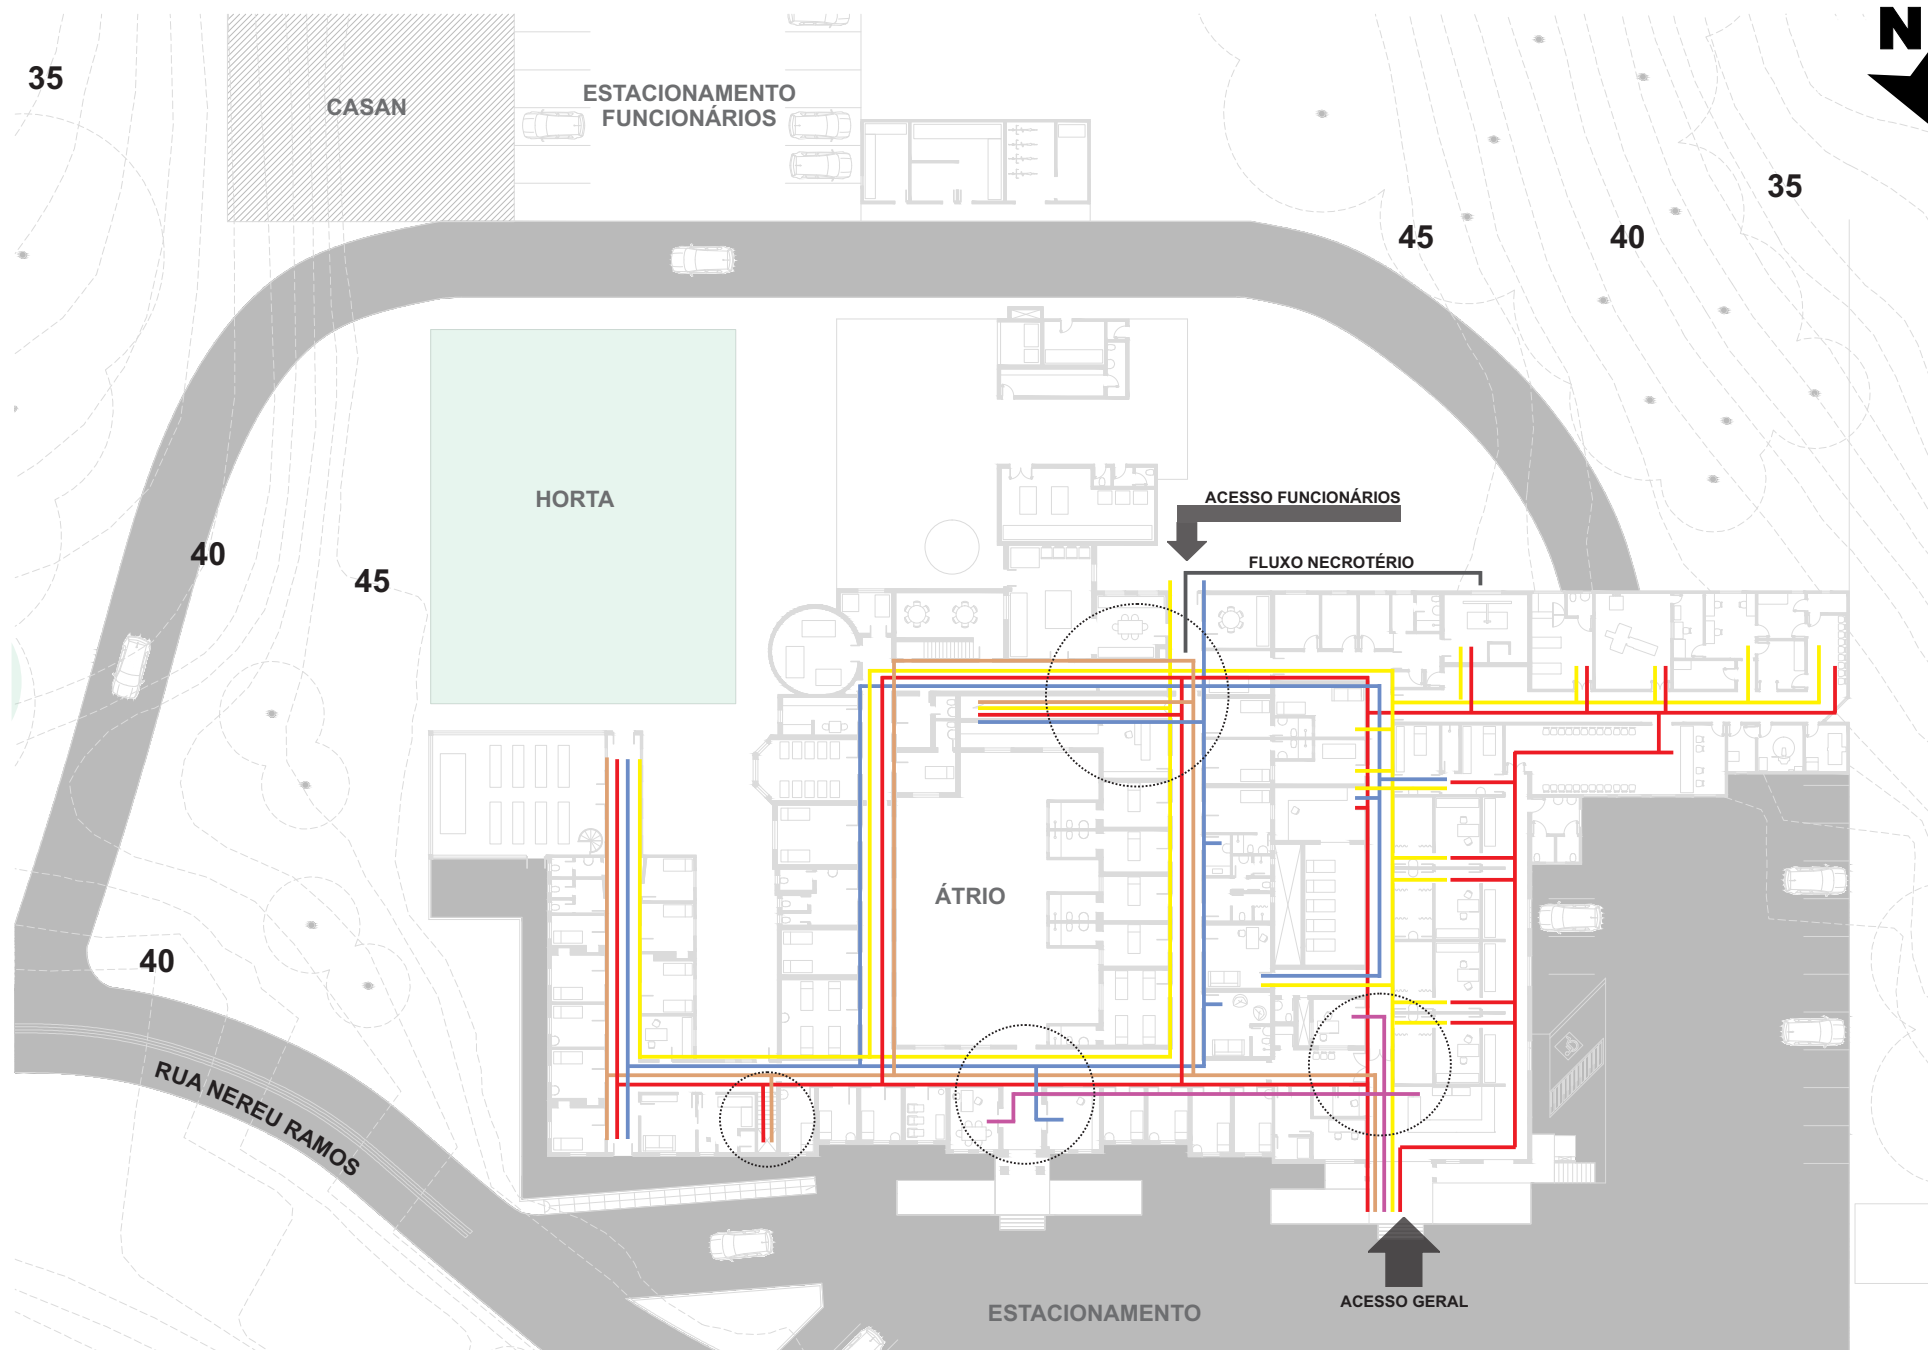
**PLANTA BAIXA TÉRREO**

ÁREAS DE CONFLITO ○

FLUXO ADMINISTRATIVO ■

FLUXO VISITANTE ■

FLUXO PACIENTE ■

FLUXO ENFERMAGEM ■

FLUXO MÉDICO ■

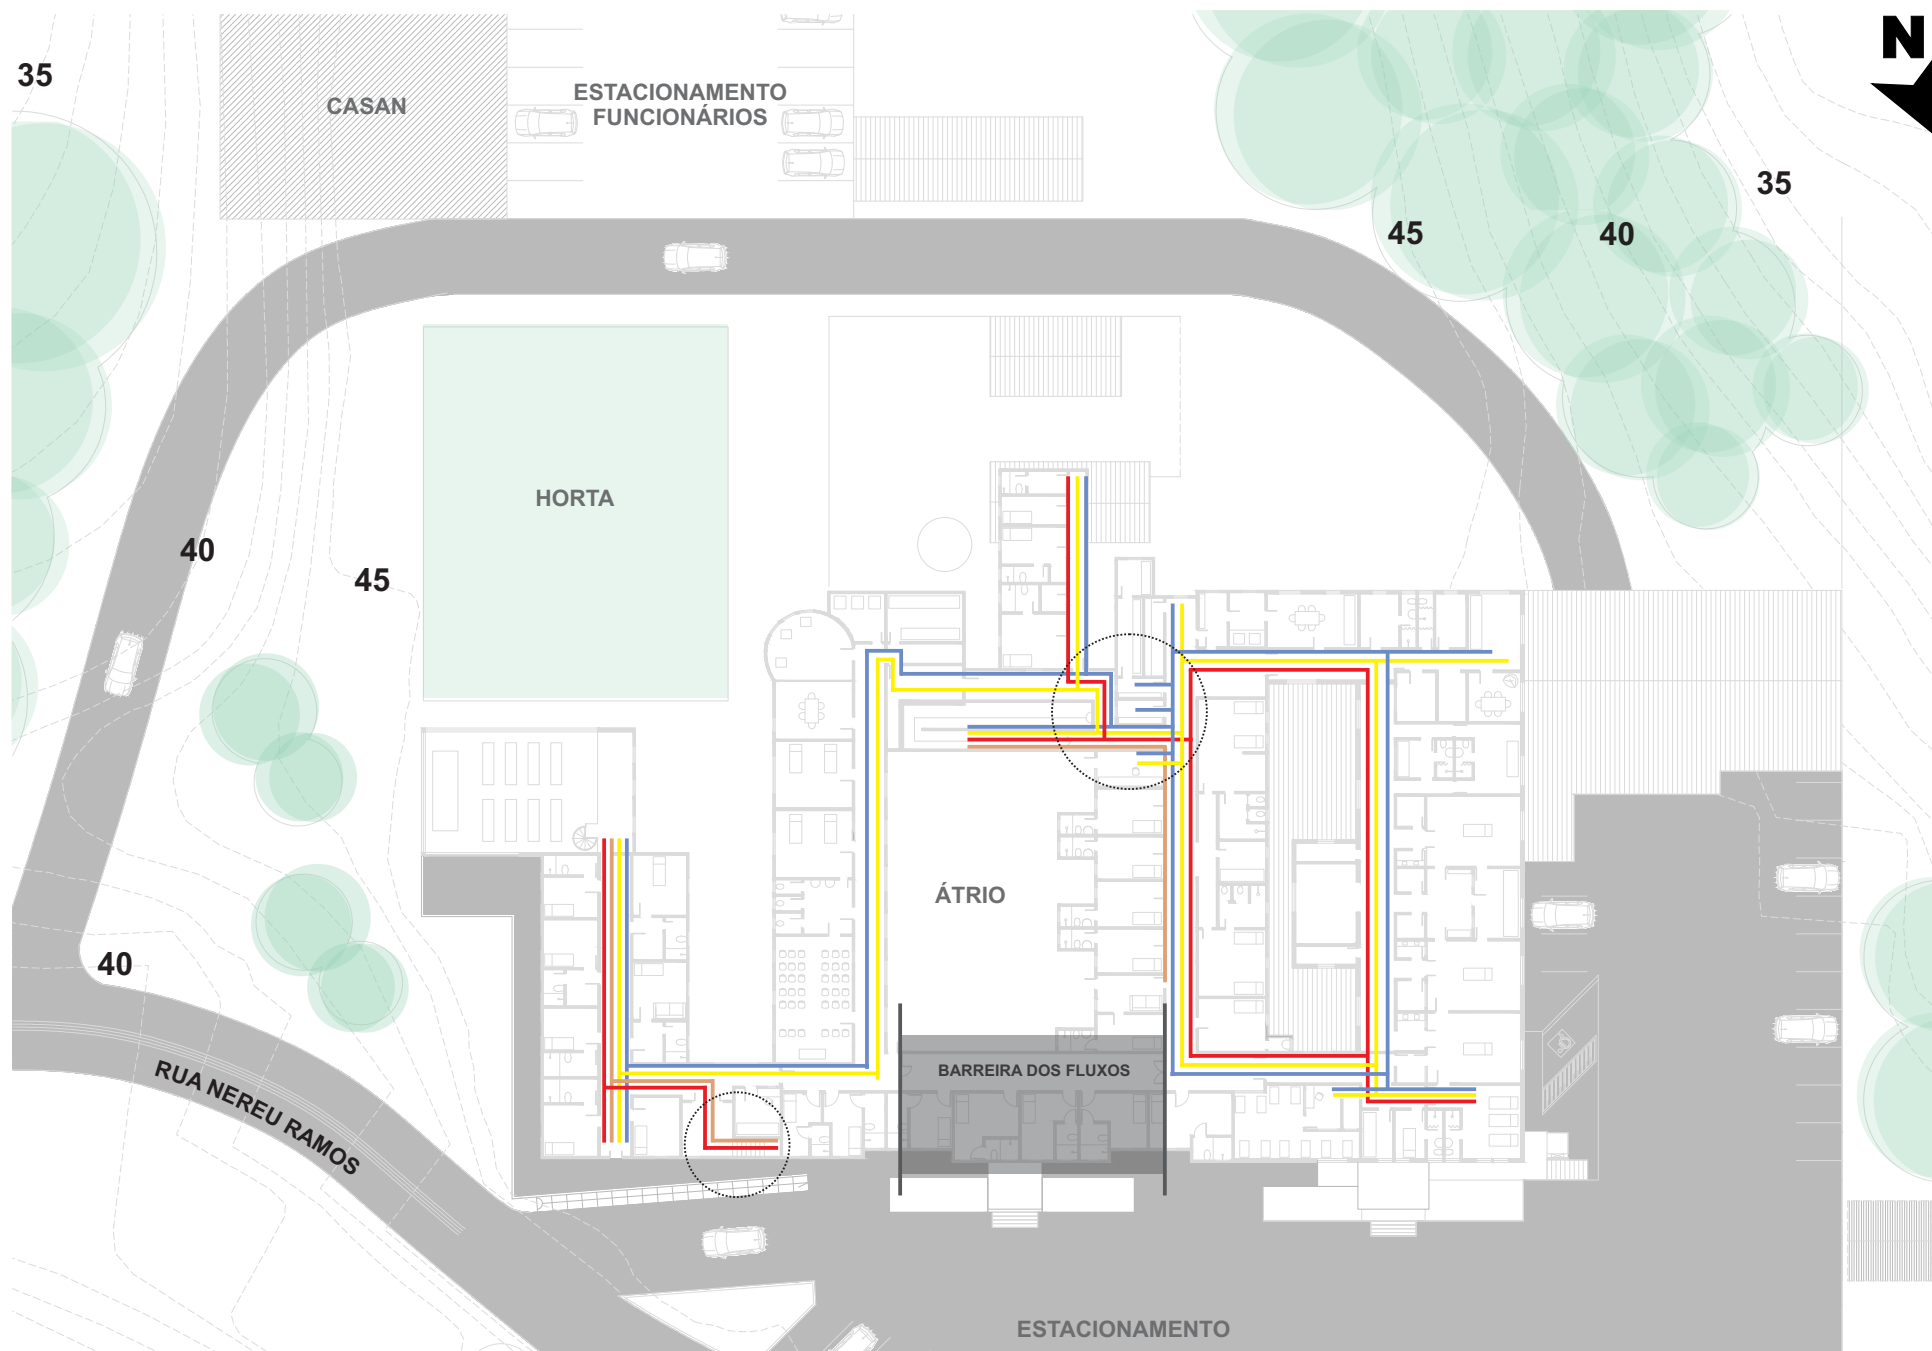
PLANTA BAIXA SEGUNDO PAVIMENTO

ÁREAS DE CONFLITO ○

FLUXO ADMINISTRATIVO ■

FLUXO VISITANTE ■

FLUXO PACIENTE ■

FLUXO ENFERMAGEM ■

FLUXO MÉDICO ■
