PLANTA BAIXA PRIMEIRO PAVIMENTO - esc.1/200

O PRIMEIRO PAVIMENTO

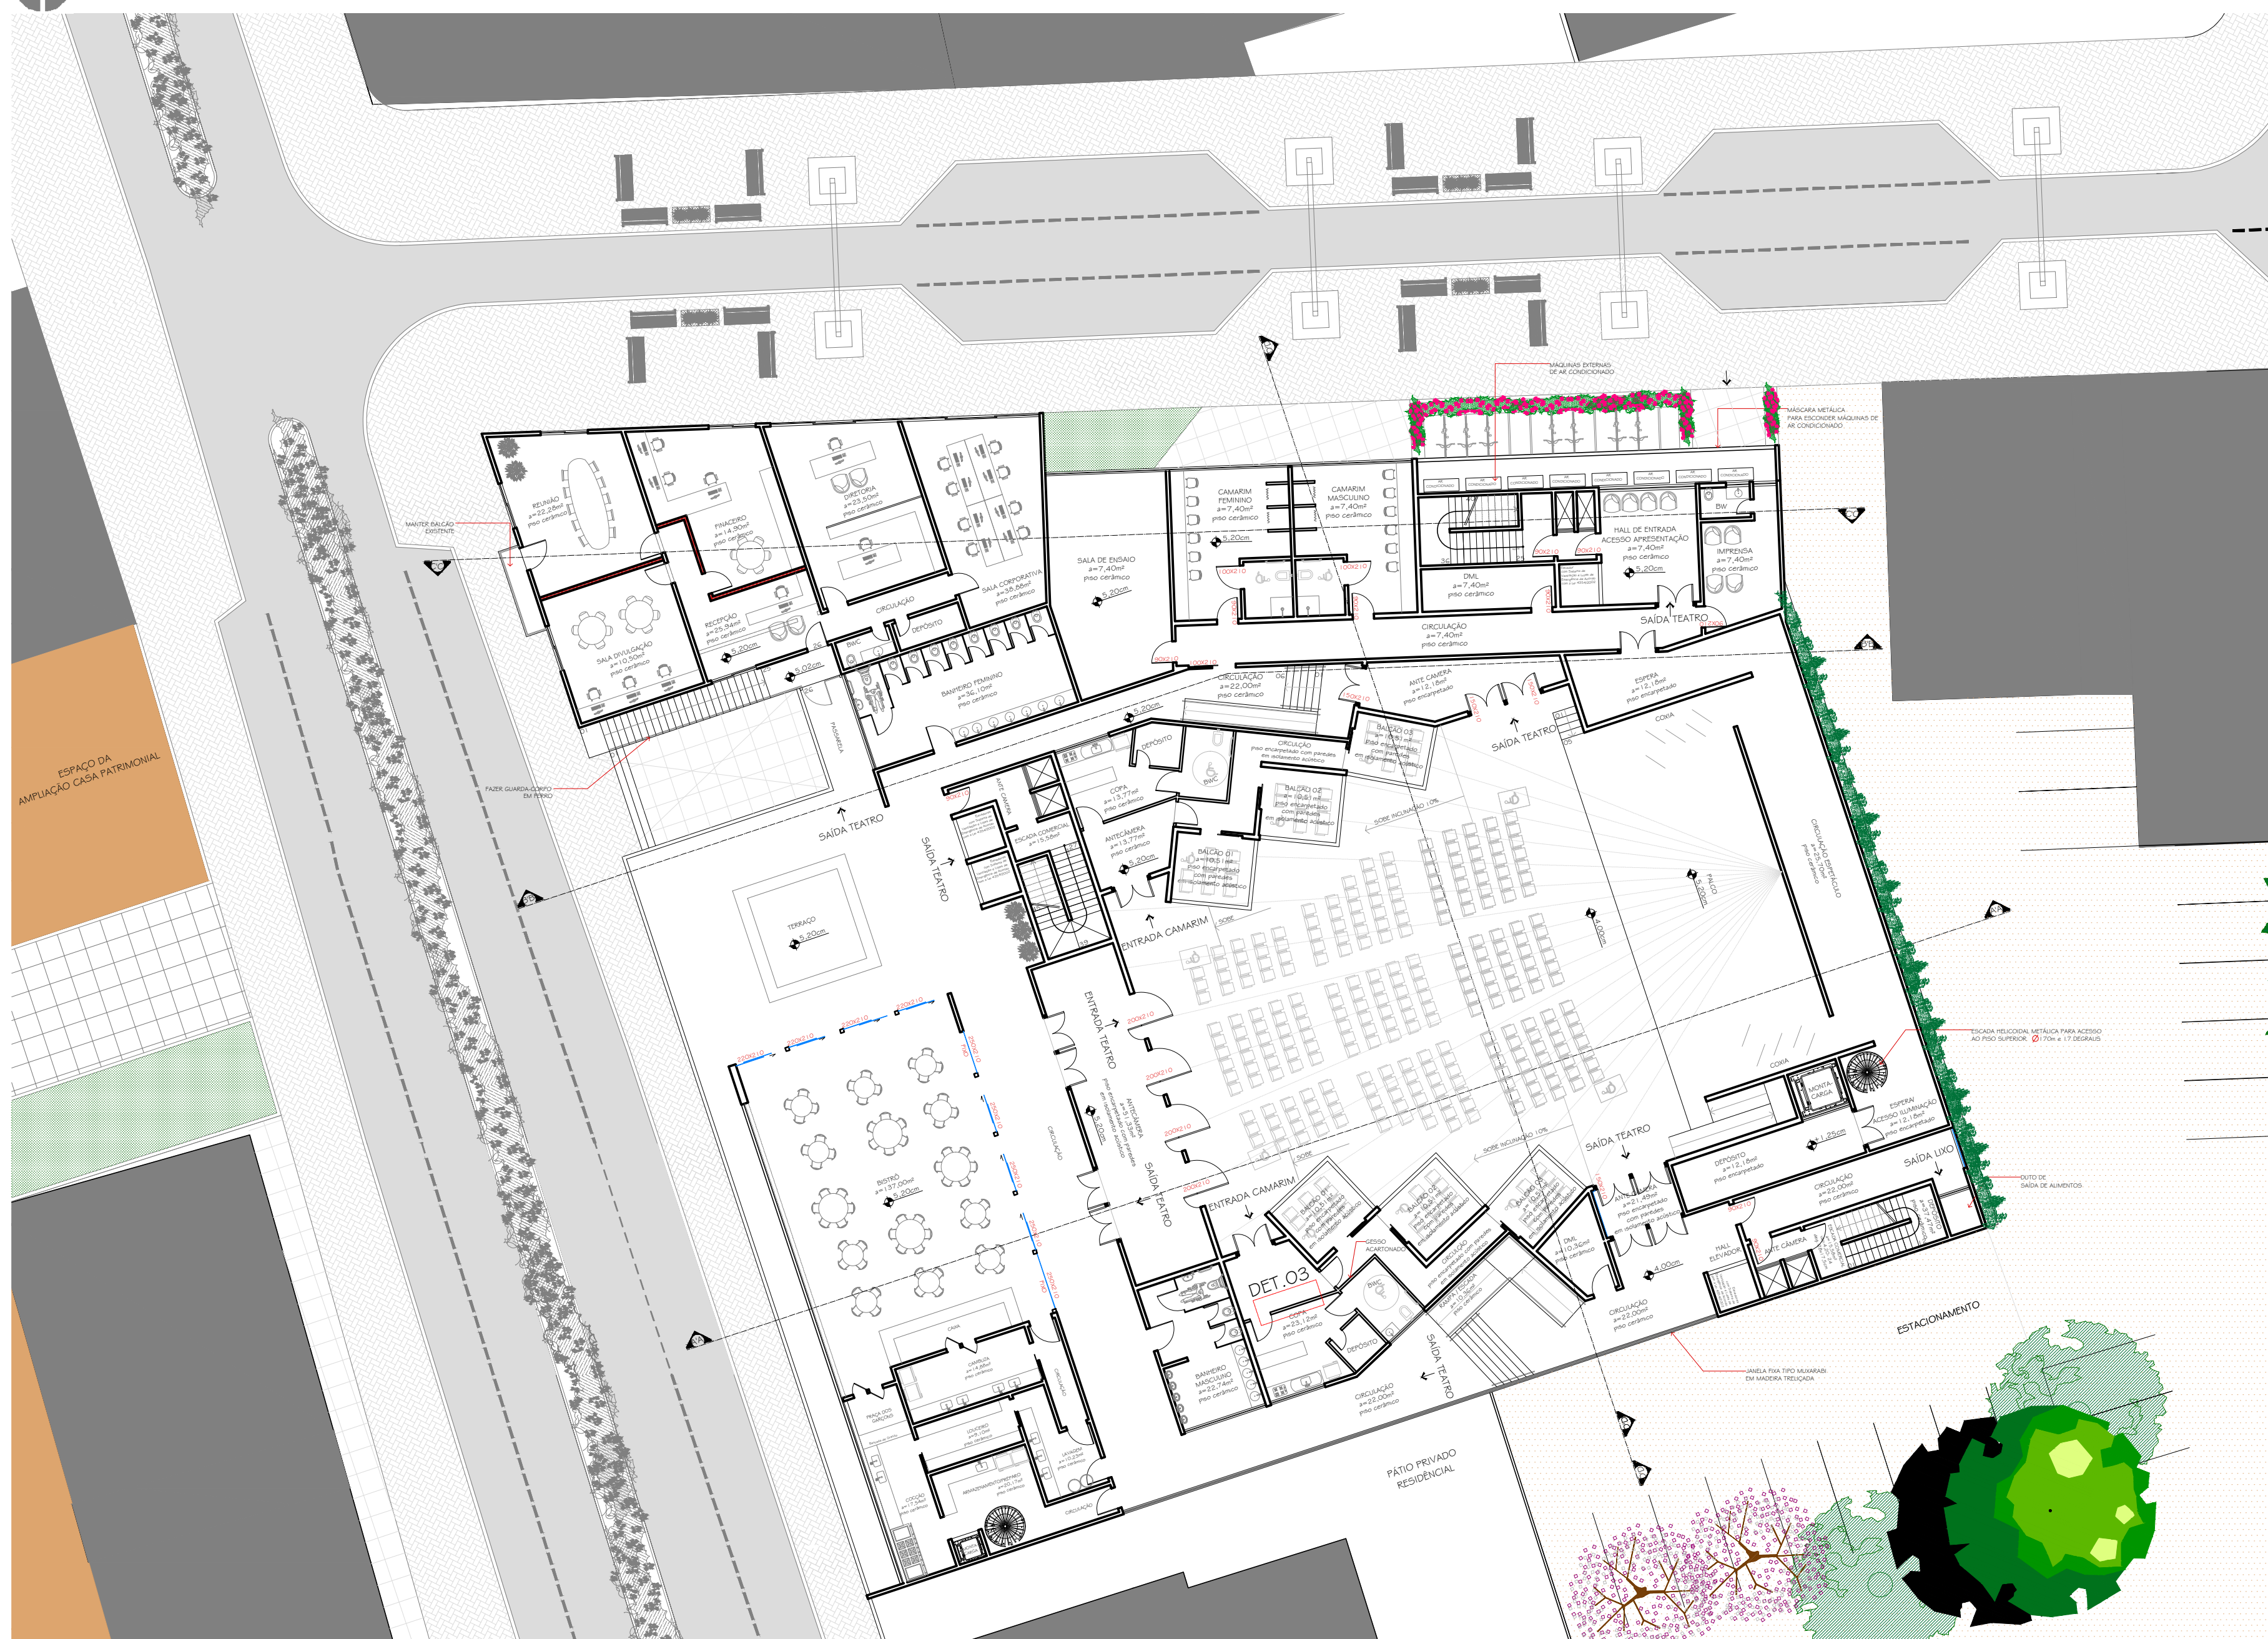
Conforme mapa de setores ao lado:

- 01 Acesso aos Pavimentos;
- 02 Sala Administrativa - Salas de controle do equipamento de arte e dança OMA, se apropriando da edificação existente somente passando por algumas reformas;
- 03 Circulação - Passagem de acesso do Primeiro Pavimento;
- 04 Bistrô - Localizado na rua do Centro Histórico, com a vista para a cidade e o rio Rio Mae Luzia;
- 05 Banheiros Femininos - Para atender o Bistrô e o Teatro;
- 06 Banheiros Masculinos - Para atender o Bistrô e o Teatro;
- 07 Acesso Serviço e Apresentações - Se localiza ao lado do estacionamento junto a carga e descarga do equipamento;
- 08 Teatro - Espaço para a platéia de espetáculos com Balcoes para 66 pessoas e cadeiras para 233 pessoas.

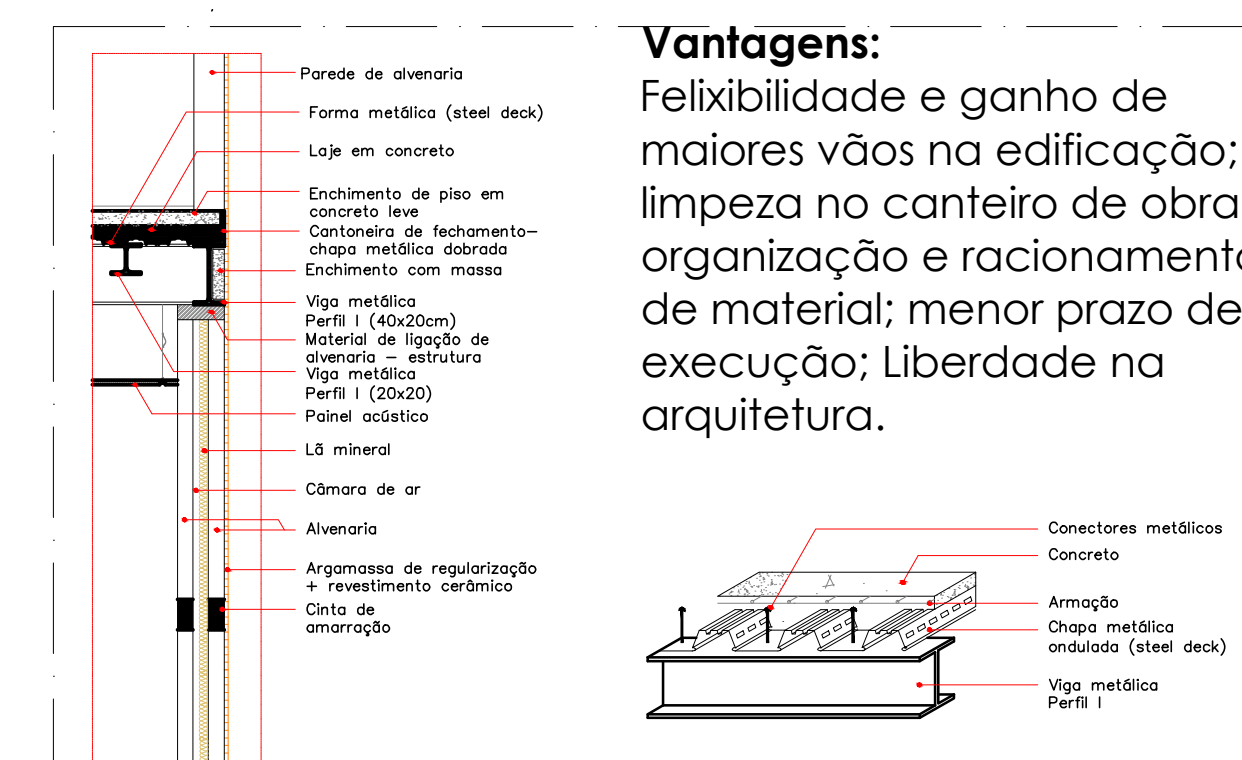
DETALHE 02 - SISTEMA CONSTRUTIVO

Vantagens:
Flexibilidade e ganho de maiores vãos na edificação;
limpeza no canteiro de obra;
organização e racionamento de material; menor prazo de execução; Liberdade na arquitetura.
