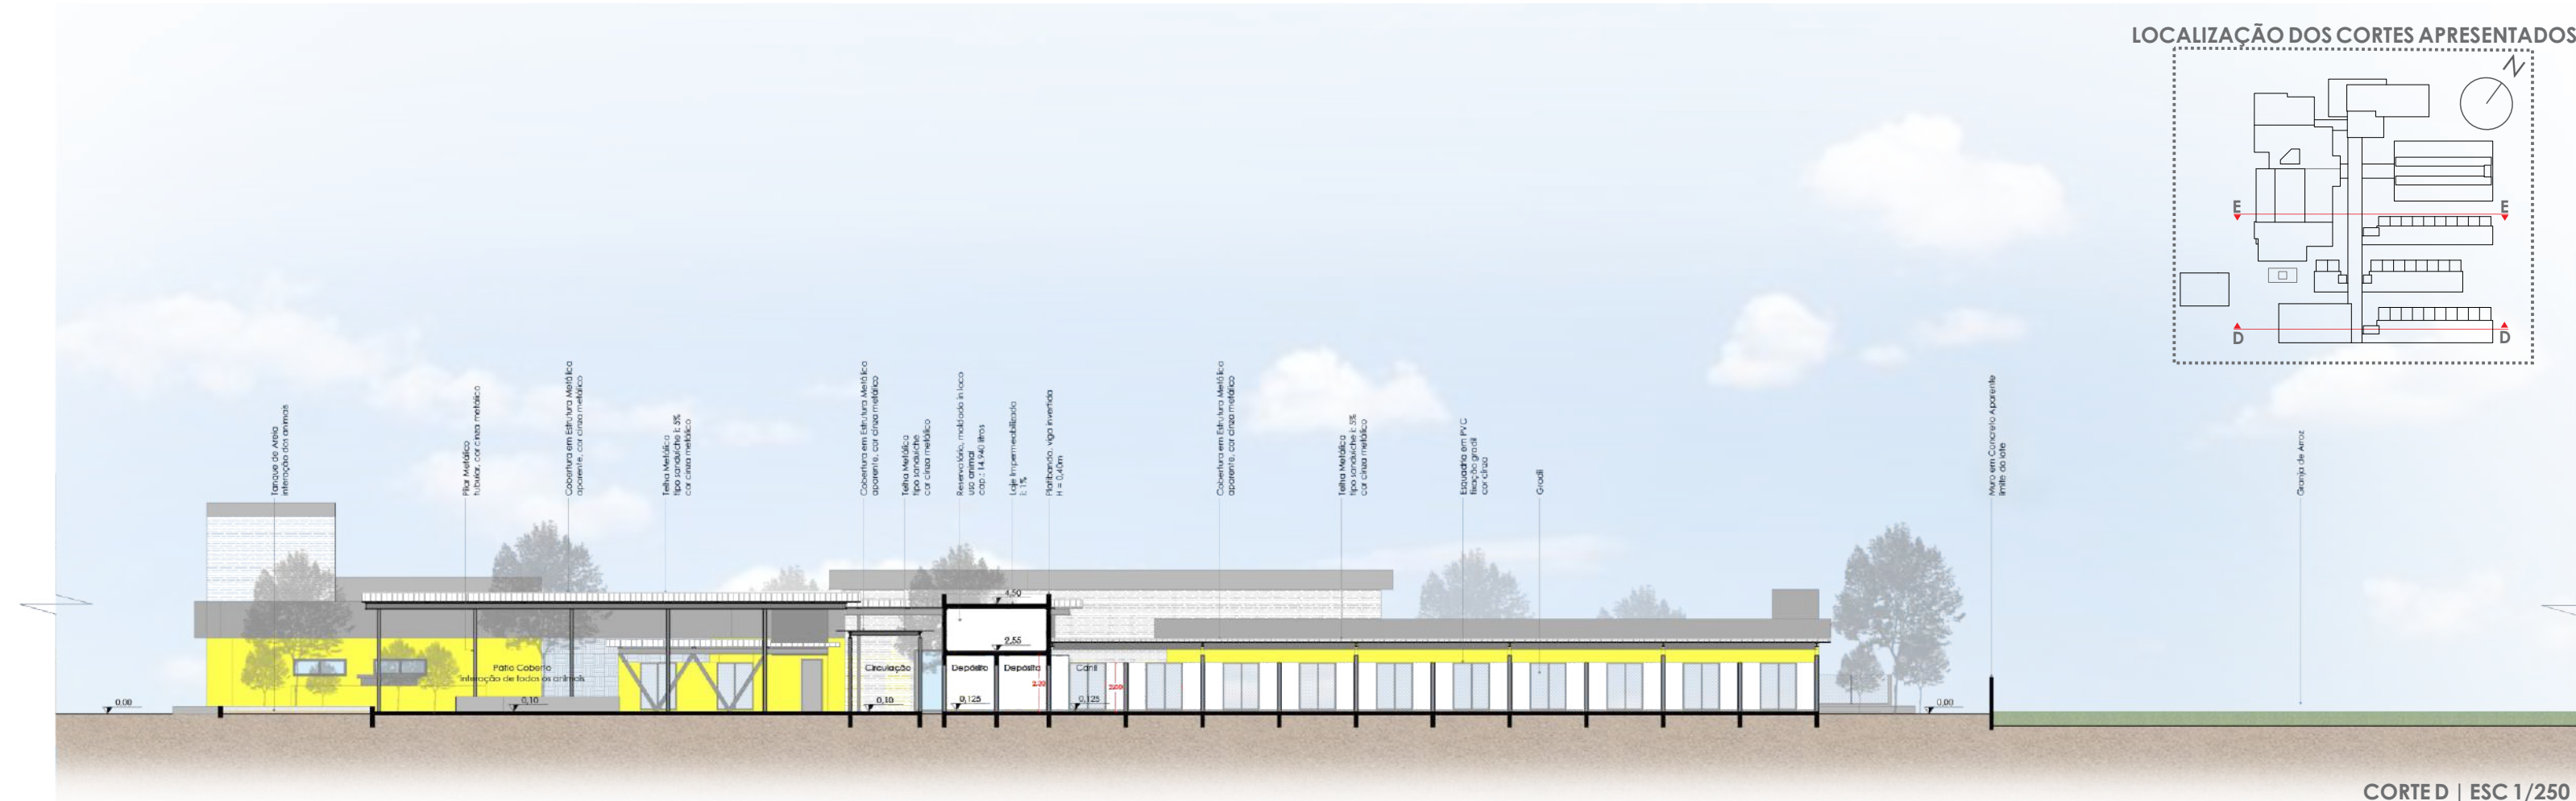
O corte D mostra os fundos do lote, especificamente o setor animal, representado pelo último conjunto de baias caninas de porte grande. O mesmo possui pé direito mais baixo, ocasionando em uma sensação de contato físico direto com o animal. Para o pátio coberto de interação de todos os animais, pensou-se em um pé direito mais alto, onde as laterais são totalmente abertas gerando eixos visuais.

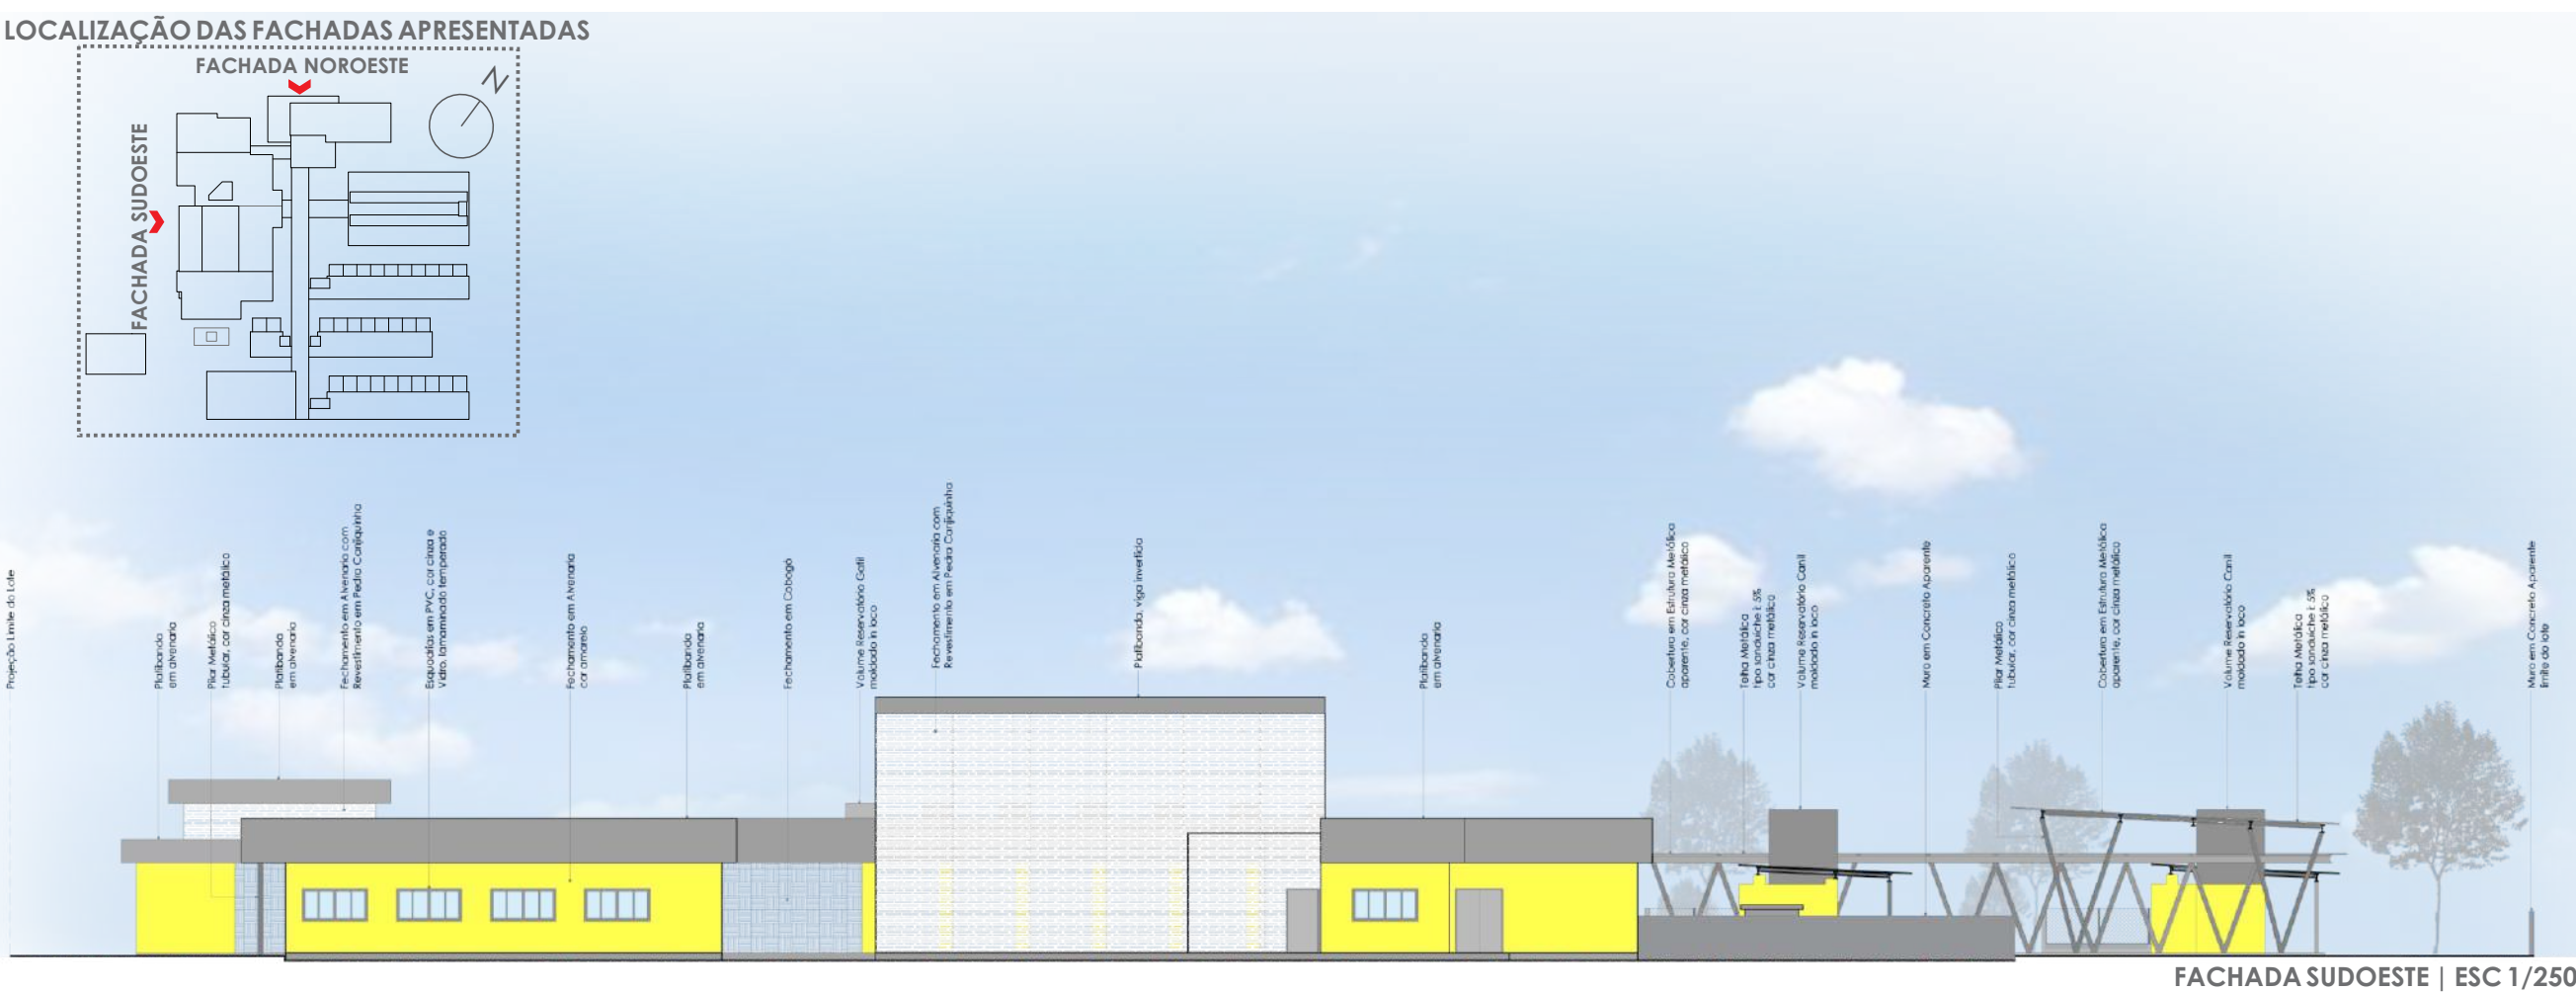
A fachada sudoeste mostra o setor de cuidados com destaque para o maior volume, sendo esse o complexo cirúrgico, onde o mesmo abriga o reservatório de uso geral e a reserva técnica de incêndio. A transição entre o controle animal até o complexo cirúrgico acontece através do pátio humanizado de espera, tendo fechamento em cobogó a fim de permitir a iluminação e ventilação natural ao espaço. Nos fundos do lote encontra-se o pátio coberto de interação de todos os cães. O pátio dispõe de cobertura e estrutura metálica aparente junto com os pilares que também são metálicos. Essa estrutura foi pensada de forma com que se criasse uma ambientação e aproveitamento do espaço para atividades com os cães em dia de chuva, por exemplo. Mesmo sendo coberto, não há fechamentos nas laterais, gerando a mesma sensação de estar ao ar livre e contato com a natureza que esses animais tanto precisam. A horizontalidade fica bem evidente na fachada, onde mistura-se com o bloco do complexo cirúrgico, possuindo maior altura, sendo destacado pelo revestimento texturizado em pedra canjiquinha. Percebe-se também os cheios e vazios, marcado pelas esquadrias do controle animal e fechamento em alvenaria. Outro ponto vazio que a fachada possui é o cobogó, como elemento vazado articulando a visibilidade tanto interna quanto externa.
