DETALHAMENTO

USO: VIVÊNCIA COM IDOSOS

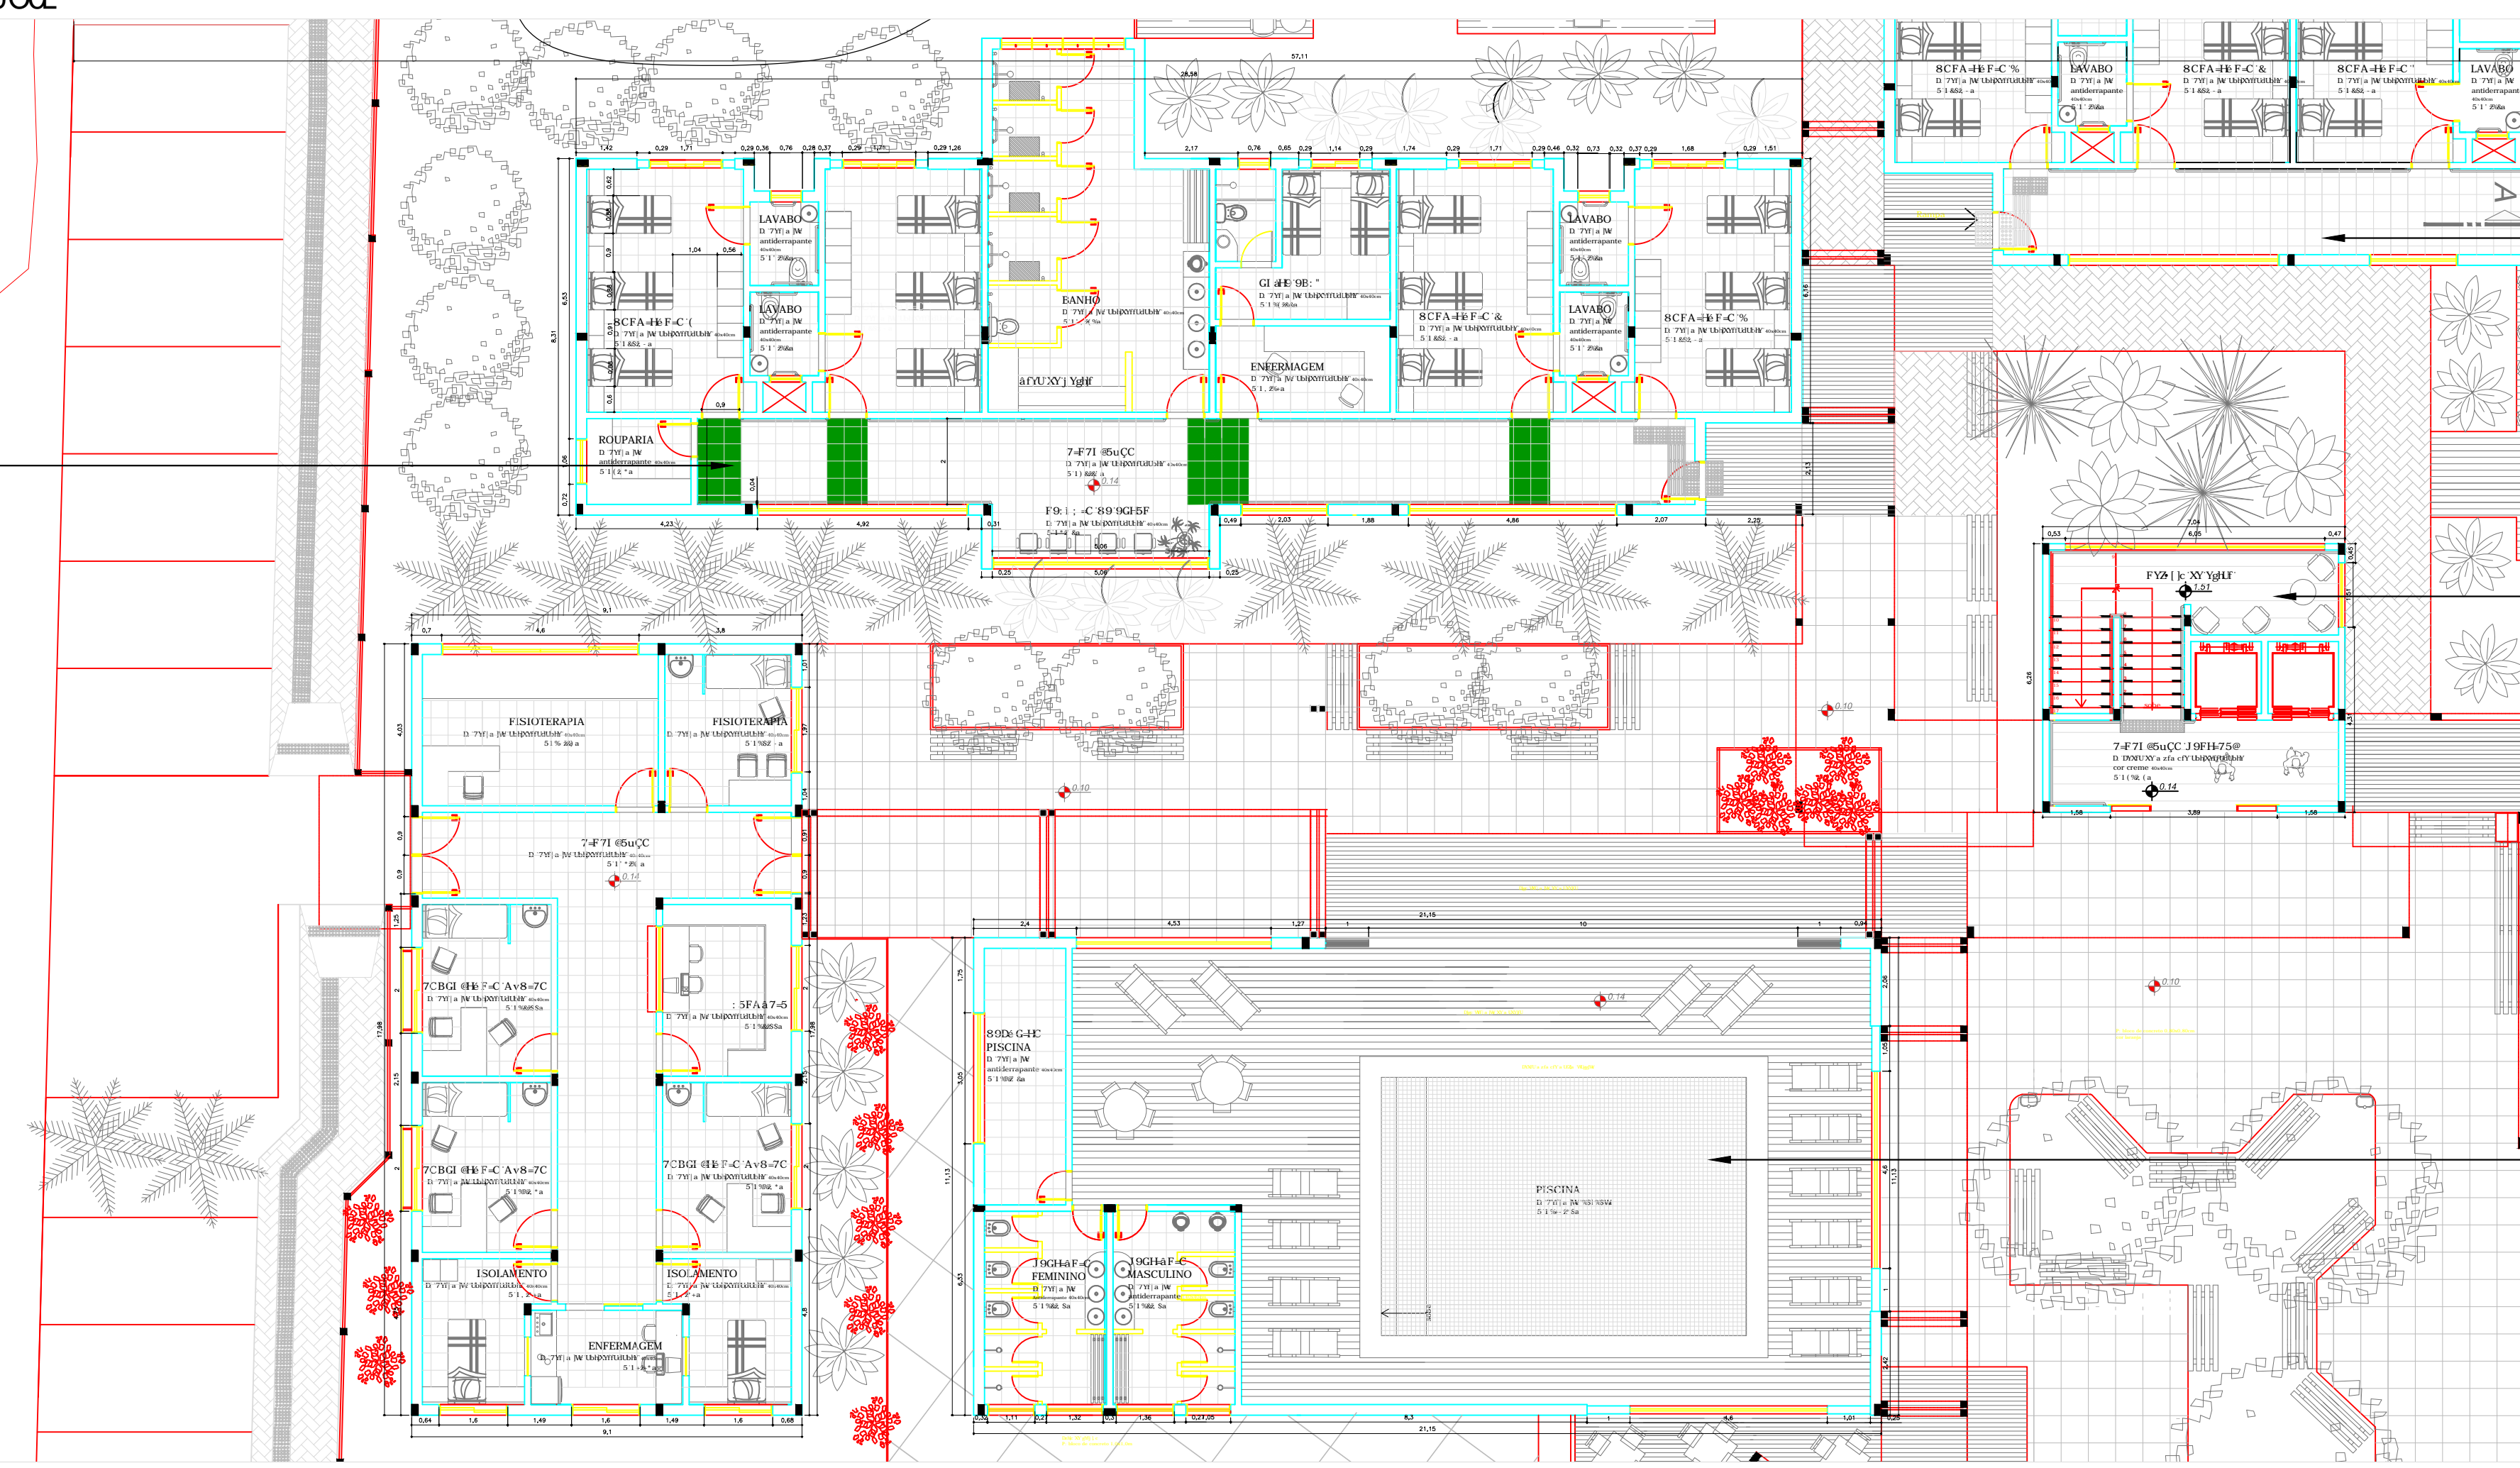
NA UNIDADE MASCULINA AQUI DETALHADA,NOTA-SE AS BARRAS DE AÇO EXISTENTE POR TODO O BLOCO CONFORME PEDE A NORMA DE ACESSIBILIDADE NBR 9050-2004; NOTA-SE TAMBEM O USO DE PISOS DIFERENCIADOS COM CORES, E OS PISOS ALERTA E DIRECIONAL SÓ GUIAM ATE O PRIMEIRO DORMITÓRIO PELO FATO DESTES ESTAREM RESERVADOS A IDOSOS COM DEFICIENCIA VISUAL.

PISO CERÂMICO ANTIDERRAPANTE

REFÚGIO DE ESTAR NA ESCADA PARA QUE OS IDOSOS QUE UTILIZARAÕ PODERÃO SENTAR E OBSERVAR A INSTITUIÇÃO POR COMPLETO.

NA PISCINA FOI DADO CONTINUIDADE NO TIPO DE PAVIMENTAÇÃO QUE SÃO BLOCO CERÂMICO DE MADEIRA MAS FOI PENSADO EM DIFERENCIAR O PISO NA BEIRA DA PISCINA PARA QUE NÃO OCORRAM QUEDAS, POR ISSO A UTILIZAÇÃO DE MÁRMORE APENAS NAS BORDAS DA PISCINA.

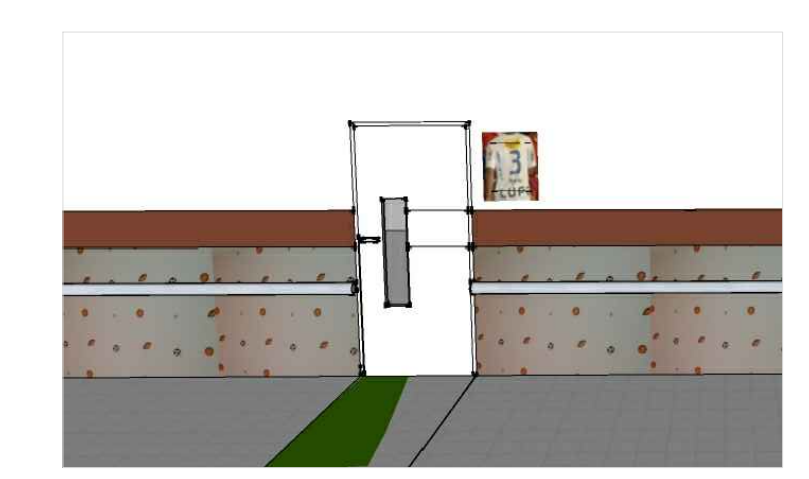
ESTA VISTA INTERNA FOI PENSADA NÃO COMO UM PROJETO DE INTERIORES, MAS SIM COMO LOCAL DE IDENTIFICAÇÃO E LEGIBILIDADE, ONDE O IDOSO MUITAS VEZES NÃO DIFERENCIAM O PLANO DO VERTICAL, ENTÃO FOI PENSADO EM UTILIZAR MATERIAIS DIFERENTES QUE MARQUEM O LOCAIS COMO CIRCULAÇÃO E DORMITÓRIOS. NESTA PROPOSTA UTILIZO PAPEIS DE PAREDE DE BOLAS ONDE MUITOS IDOSOS HOM ENS AINDA GOSTAM DE JOGO E O NUMERO DOS DORMITÓRIOS SÃO MARCADOS COM UMA CAMISA DE JOGO.
