ALGUNS MATERIAIS UTILIZADOS:

ALESSANDRA CIZESKI DA LUZ

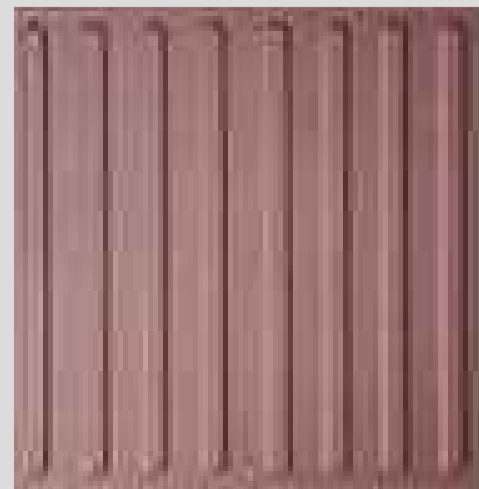
PISO TÁTIL DIRECIONAL 40X40cm CONFORME PEDE A NORMA DE ACESSIBILIDADE NBR 9050 - 2004. UTILIZADO NOS ACESSOS DO PRIMEIRO QUARTO DESTINADO A IDOSOS COM DEFICIÊNCIA VISUAL.

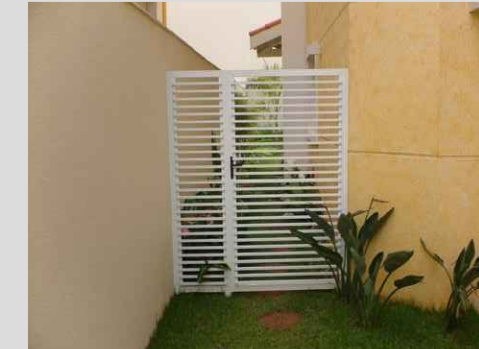
GRADE DE FERRO HORIZONTAL NA COR BRANCA. ESTÁ SENDO USADA AO REDOR DE TODA A INSTITUIÇÃO, EXCETO NOS LUGARES QUE POSSUEM VIZINHOS QUE AI SÃO UTILIZADOS MURO DE CONCRETO.

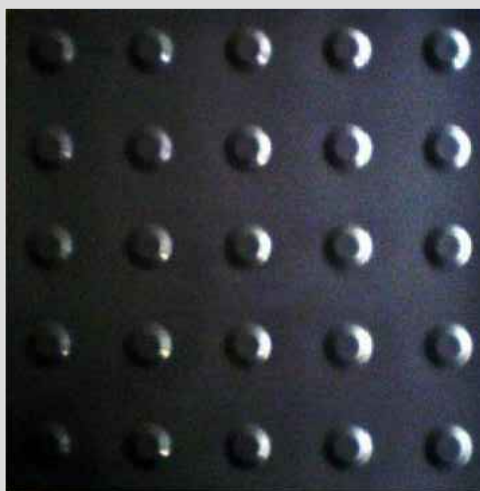
PISO TÁTIL ALERTA 40X40cm CONFORME PEDE A NORMA DE ACESSIBILIDADE NBR 9050 - 2004. UTILIZADO NAS CALÇADAS A 50cm DO MEIO-FIO E NOS ACESSOS AOS BLOCOS DE DORMITÓRIOS.

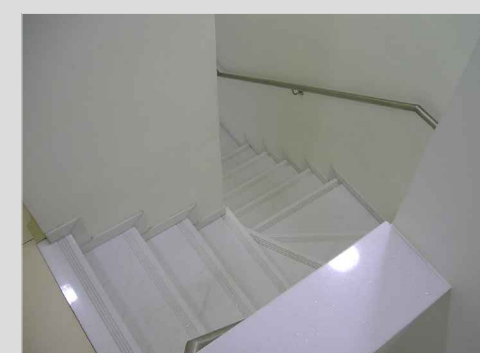
ESCALADA DE MÁRMORE COM FRISOS ANTIDERRAPANTE NA COR BRANCA FOSCA.

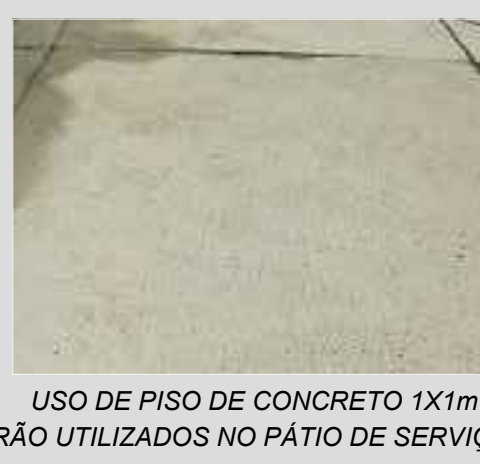
USO DE PISO DE CONCRETO 1X1m QUE SERÃO UTILIZADOS NO PÁTIO DE SERVIÇO.

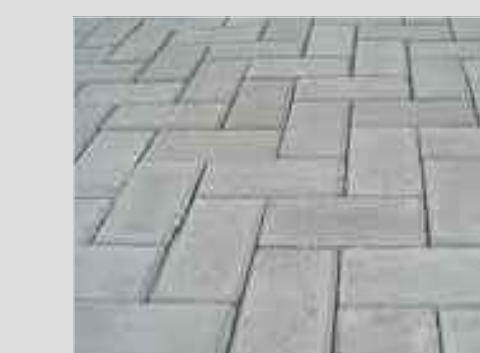
O USO DO PAVER NA MAIOR PARTE DA PAVIMENTAÇÃO DA INSTITUIÇÃO POR SER PERMEÁVEL, FÁCIL DE COLOCAR E MANTER.

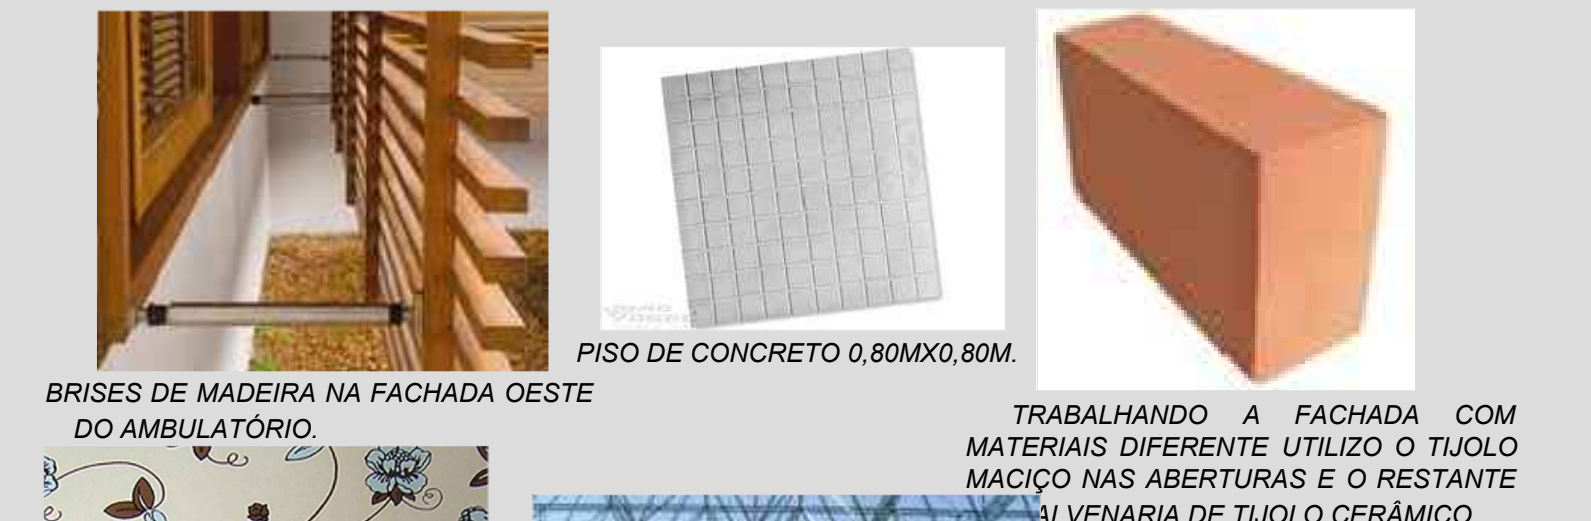
BRISES DE MADEIRA NA FACHADA OESTE DO AMBULATÓRIO.

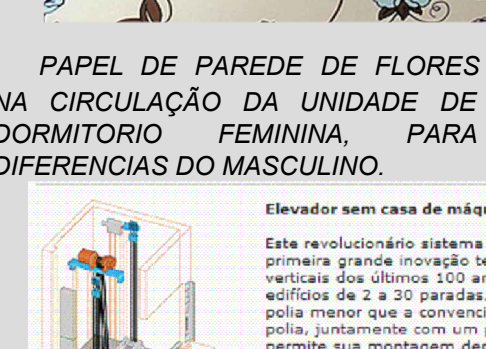
PAPEL DE PAREDE DE FLORES NA CIRCULAÇÃO DA UNIDADE DE DORMITÓRIO FEMININA. PARA DIFERENCIAR O MASCULINO.

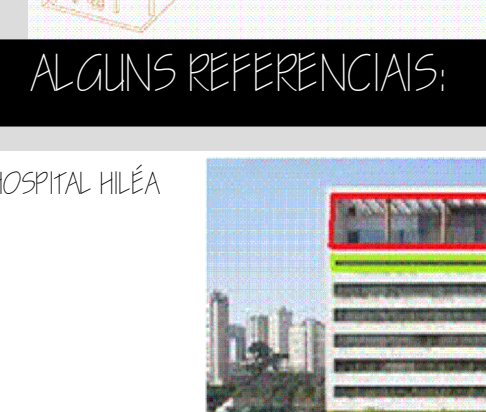
Elevador sem casa de máquinas. Este foi escolhido porque de arquitetura é bastante na primeira grande inovação tecnológica em transportes públicos dos últimos 100 anos. O elevador sem casa de máquinas é de 2 a 10 paradas, sem cabine, utiliza uma única máquina para a movimentação. O sistema proposto da Urd-Arquitetura permite sua montagem dentro do próprio prédio, eliminando a necessidade de uma casa de máquinas.

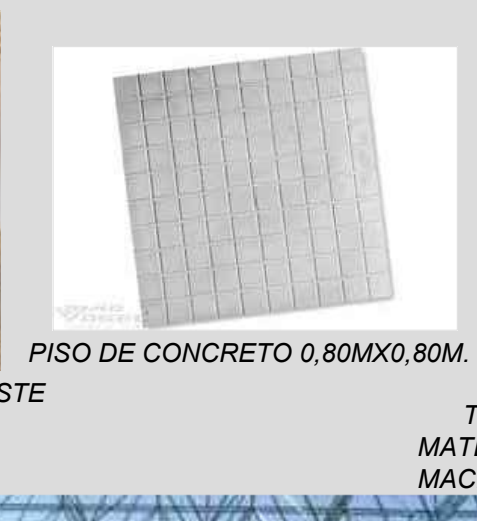
PISO DE CONCRETO 0.80M X 0.80M.
