## 6.4 ANÁLISES DO RECORTE

### APP do Rio Fiorita

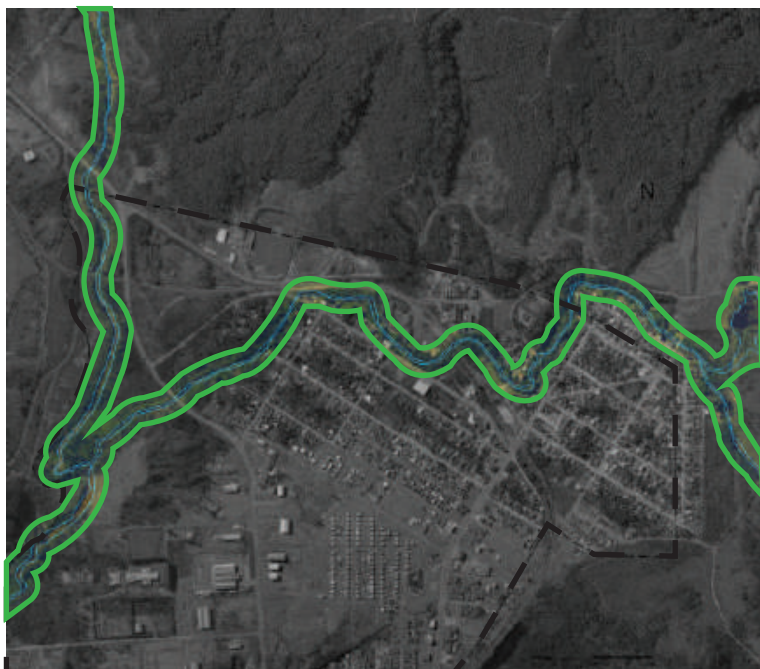
Figura 35 - Área de APP do Rio Fiorita.

Devido ao processo de extração de carvão à céu aberto, o Rio Fiorita, Rio Albina, Rio Jordão e Rio Kuntz, estão extremamente poluídos. No ano de 2008, a justiça federal condenou a CSN e outras carboníferas por esses danos ambientais e então eles apresentaram o PROJETO CONCEITUAL DE RECUPERAÇÃO DE ÁREA DEGRADADA DO CAMPO VILA FUNIL - SIDERÓPOLIS / SC, coordenado pelo SIECESC.

O projeto conta com processos de aterro de lagoas ácidas, recuperação do leito do rio e da sua APP e também faz o PRAD para as áreas mineradas.

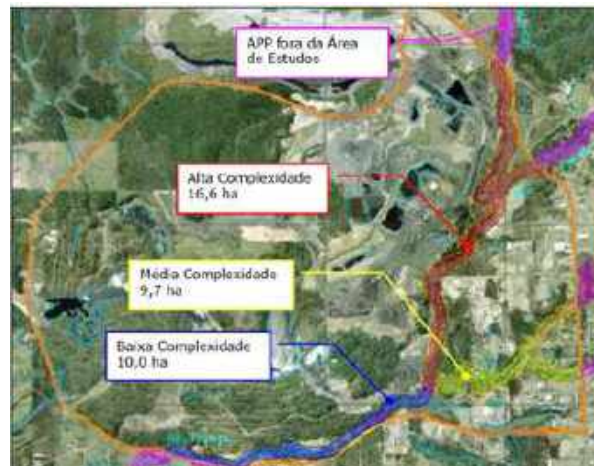
Figura 36 - APP do Rio Fiorita e complexidade da recuperação.  
Fonte: Volume III PROJETO CONCEITUAL DE RECUPERAÇÃO DE ÁREA DEGRADADA, publicado em 11/11/2008.

Para fins de classificação foram criadas 4 faixas em ordem decrescente de degradação:

- Faixa A: Superfície com rejeitos e estéreis com espessura maior que 0,50 m;
- Faixa B: Superfície com rejeitos e estéreis com espessura menor que 0,50 m;
- Faixa C: Superfície com rejeitos e estéreis sob camada de argila com espessura menor que 0,50 m;
- Faixa D: Superfície com rejeitos e estéreis sob camada de argila com espessura maior que 0,50 m;
- Faixa E: Superfície com solo natural.

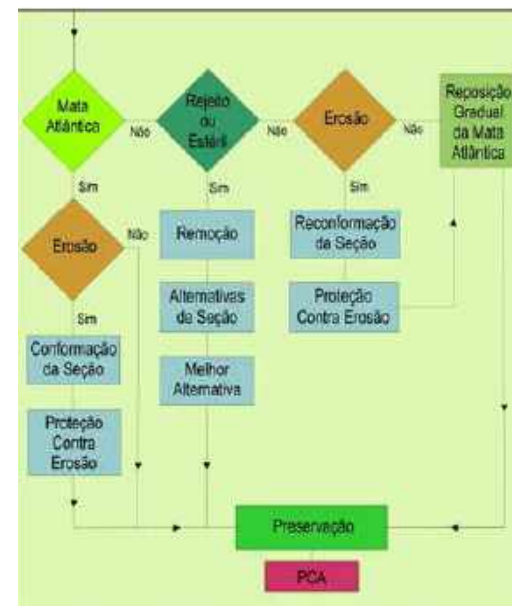
Figura 38 - Ações de recuperação de APPs.  
Fonte: Volume III PROJETO CONCEITUAL DE RECUPERAÇÃO DE ÁREA DEGRADADA, publicado em 11/11/2008.
