Detalhe 01 - Pannel Facetado

Principal característica: PERMEABILIDADE DEMOCRÁTICA DA POPULAÇÃO.

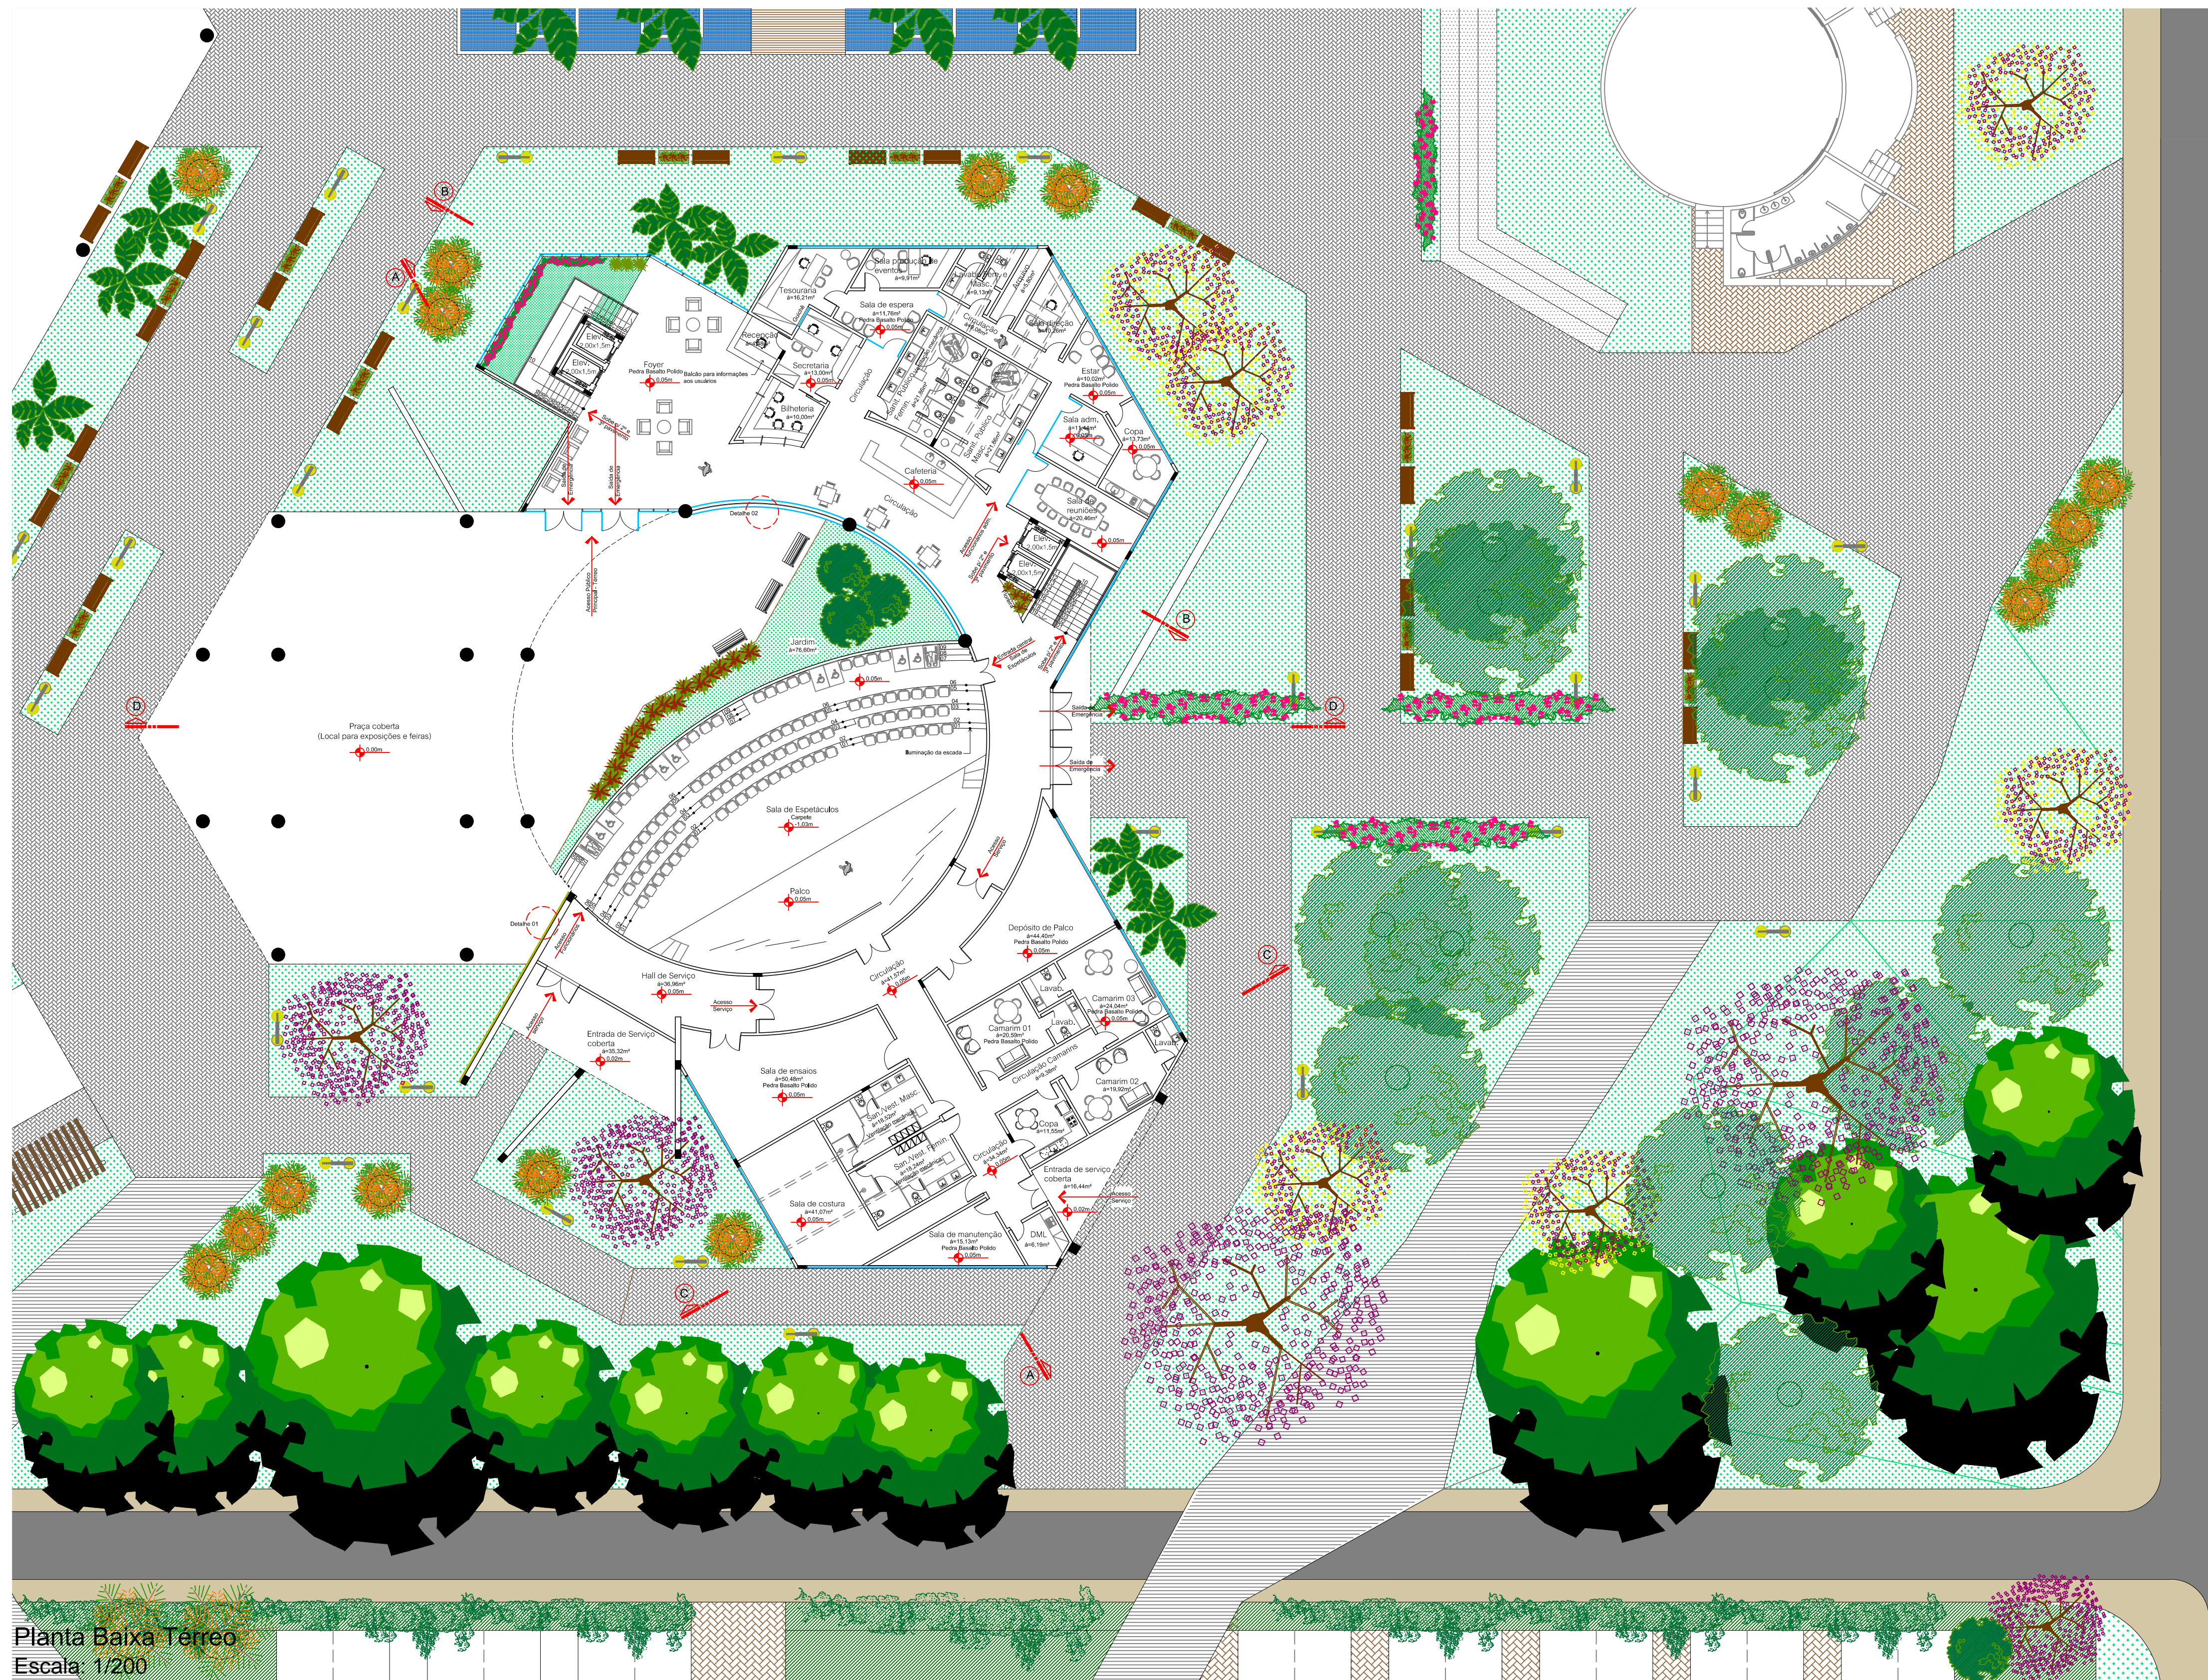
Escala: 1/25

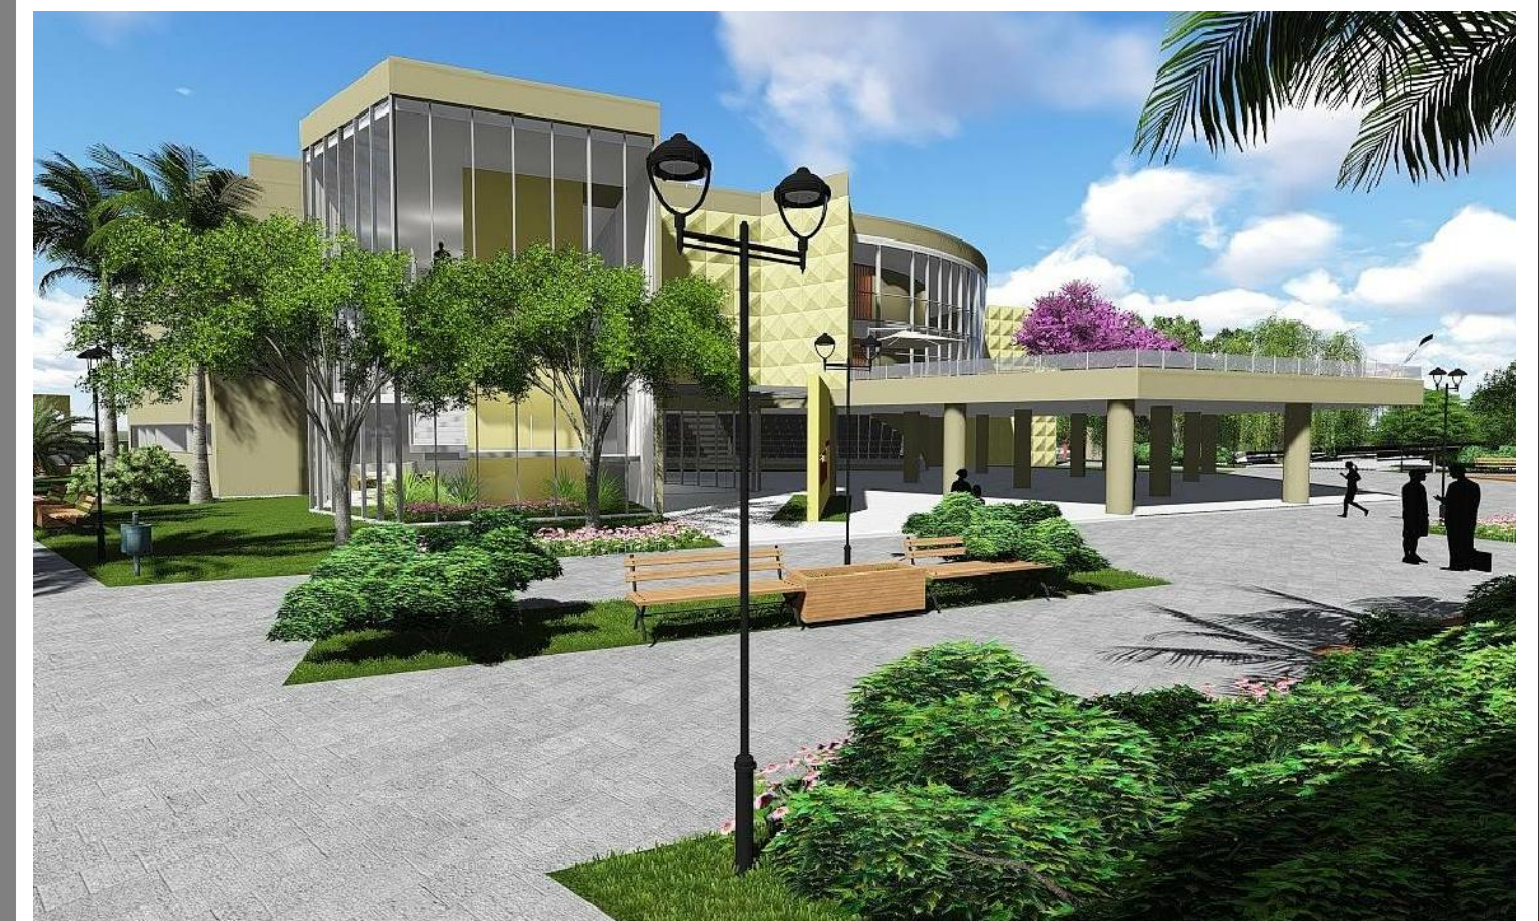
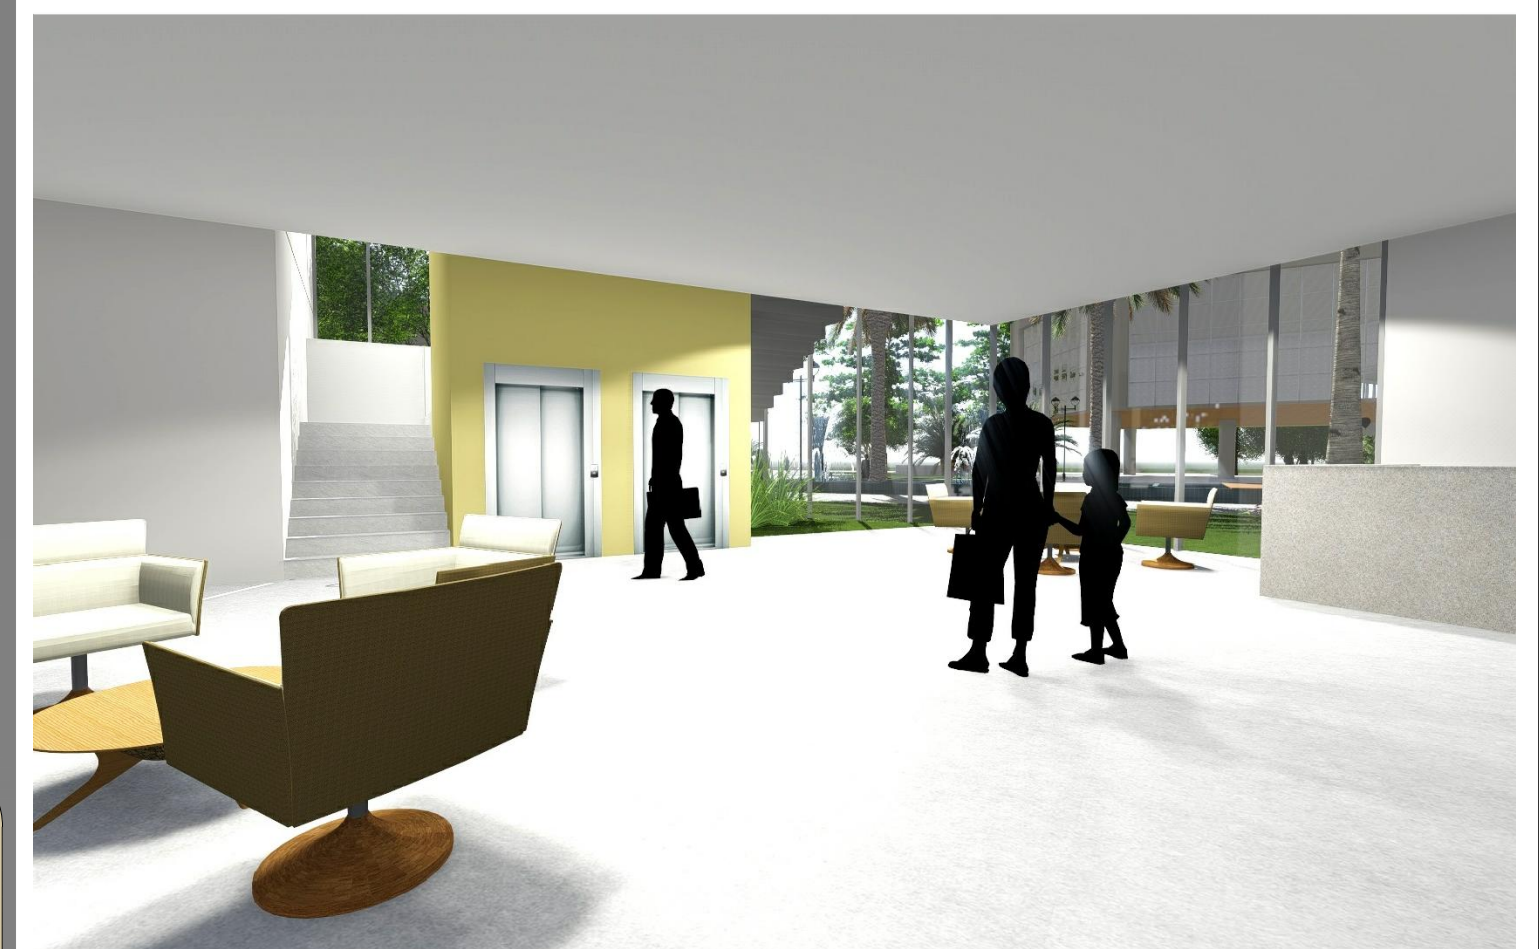
A principal edificação a ser detalhada neste centro cívico contém 3 pavimentos sendo que no pavimento térreo encontra-se toda a parte de administração e serviço, uma entrada principal e duas entradas de serviço. A edificação possui também duas grandes escada e quatro elevadores para melhor suprir a necessidade do público. Neste mesmo pavimento também temos um café, uma bilheteria, Sanitários públicos, salas de ensaio e todo o apoio ao palco da sala de concertos. No térreo possui a principal entrada para deficientes físicos que ao entrar na edificação tem acesso a sala de concertos sem precisar subir rampas ou elevadores mantendo assim um acesso direto ao parque.
