4. REFERENCIAIS ARQUITETÔNICOS

4.1 Clube Alphaville Piracicaba:

4.2 Jardim de Infância

4.3 Centro Educativo Burle Marx

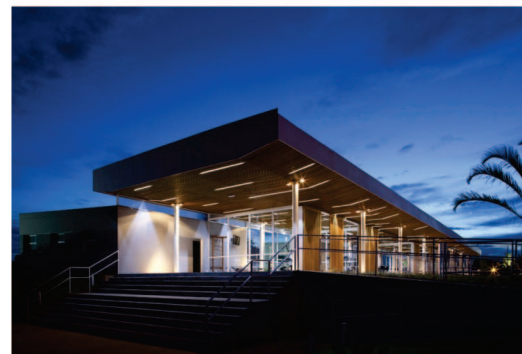
Figura 029
Disponível em: www.archdaily.com

O projeto para o clube Alphaville Piracicaba tem o objetivo de criar espaços de lazer agradáveis para os moradores de um condomínio fechado, aliando funcionalidade e baixa manutenção.

O programa consiste em um salão de festas, com bar, cozinha e área de apoio, sala de fitness com vestiário, terraço e áreas de estar e contemplação de jardins internos, quadra de tênis, campo de futebol, parque infantil e parque aquático. Além disso, o projeto conta com um estacionamento e um prédio que abriga as associações de moradores das áreas do condomínio e apoio para a segurança.

Devido ao grande desnível do terreno, o projeto foi implantado em diferentes patamares, que, por si só, organiza as funções do clube.

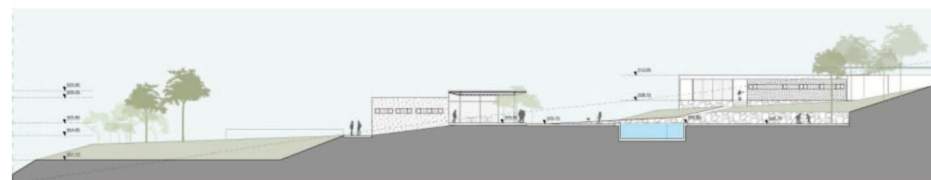
Figura 030
Disponível em: www.archdaily.com

O edifício principal é uma grande construção linear, sete metros de largura e 56 metros de comprimento, composto por uma estrutura muito leve branco metálico, às vezes aberta, às vezes fechada, às vezes coberta, às vezes descoberta. Como uma fita contínua, este volume está ancorado nos volumes opacos dos espaços de apoio em um lado e, do outro, totalmente aberto para a área de piscinas, que são intercaladas por plataformas de madeira e pedra solários.

O teto da marquise contrasta com a sua estrutura totalmente branco, é totalmente feito de ripas de madeira regular.

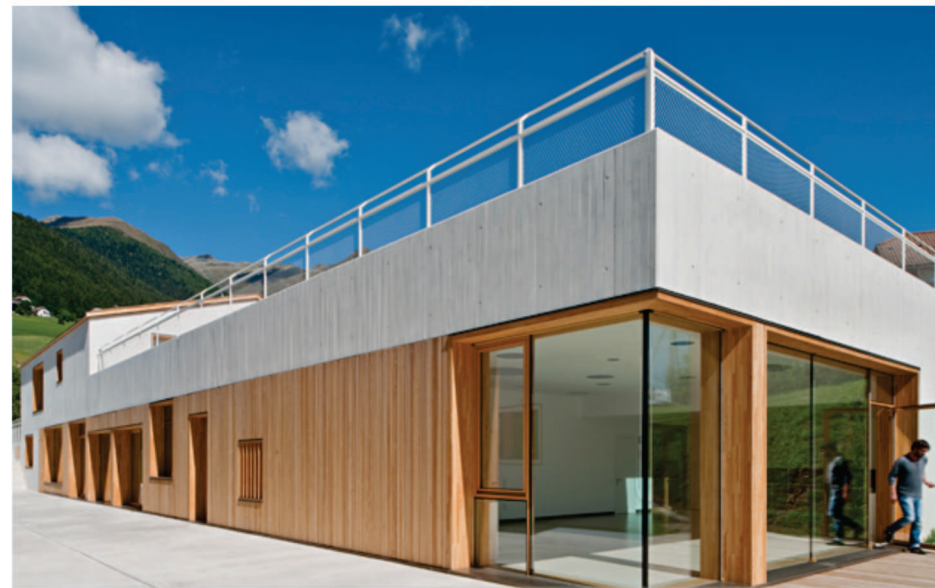
Figura 040

Esse projeto mostra a junção do concreto com a madeira.

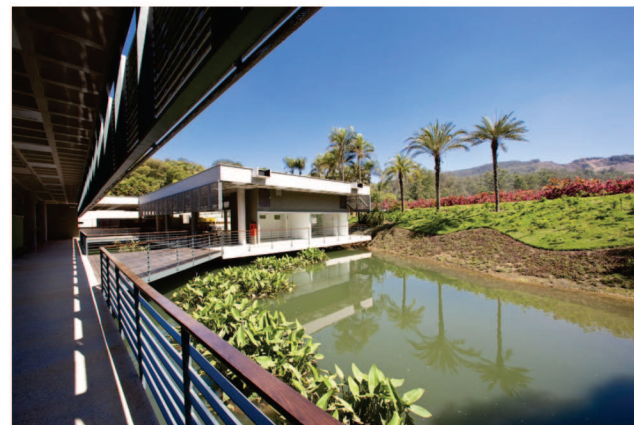
Figura 044
Disponível em:
www.inhotim.org.br

A experimentação da arquitetura se funde ao paisagismo local. Tanto no percurso sobre o espelho d'água, quanto nos percursos entre os diferentes programas do edifício. A circulação é feita por varandas, espaços de convívio e contemplação.

A cobertura é constituída por três lajes nervuradas em concreto aparente, moduladas em 80cm, o que proporciona organização e racionalização dos materiais utilizados.

É necessário ressaltar que a laje nervurada não é a melhor opção para ser usada no projeto da Escola Especial, pois suas nervuras podem se tornar motivo de distração e agitação dos alunos autistas.

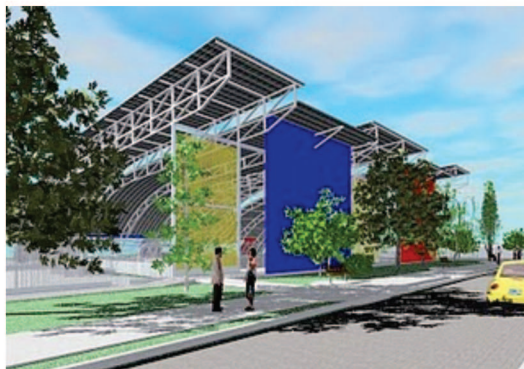
Figura 048
Disponível em: r2narquitetura.blogspot.com

Os arquitetos tinham como objetivo a criação de uma forma que dialogasse com a cobertura da antiga quadra, utilizando o mesmo sistema estrutural de treliças, mudando apenas o material utilizado, empregando o metal.

A cobertura pousa igual a uma ave no meio do parque, seu volume monumental é amenizado por utilizar painéis ora cheios, ora vazados, permitindo a integração da quadra com a vegetação do entorno, além de proporcionar iluminação, ventilação, e de atender o requisito mínimo do programa: cobrir um grande vão.
